# **El Sismo del 07/09/200404, en la provincia de Catamarca: Evaluación de Daños en Edificios Históricos.**

Ing. Carlos A. Rodríguez  
Ing. Oscar Dip  
Ing. Raúl Benito  
Ing. E. Galíndez

Instituto de Estructuras (U.N.T.)  
Av. Roca 1800 – S.M. de Tucumán – sat@unt.edu.ar

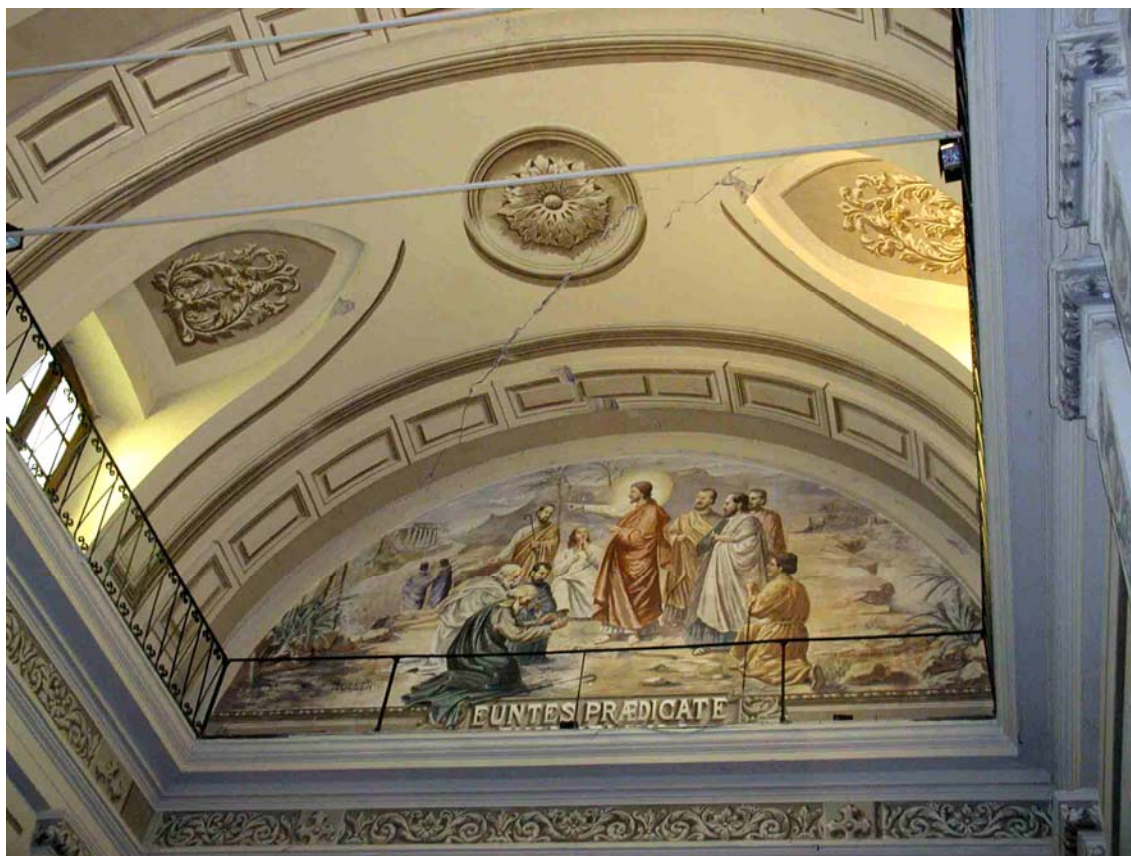
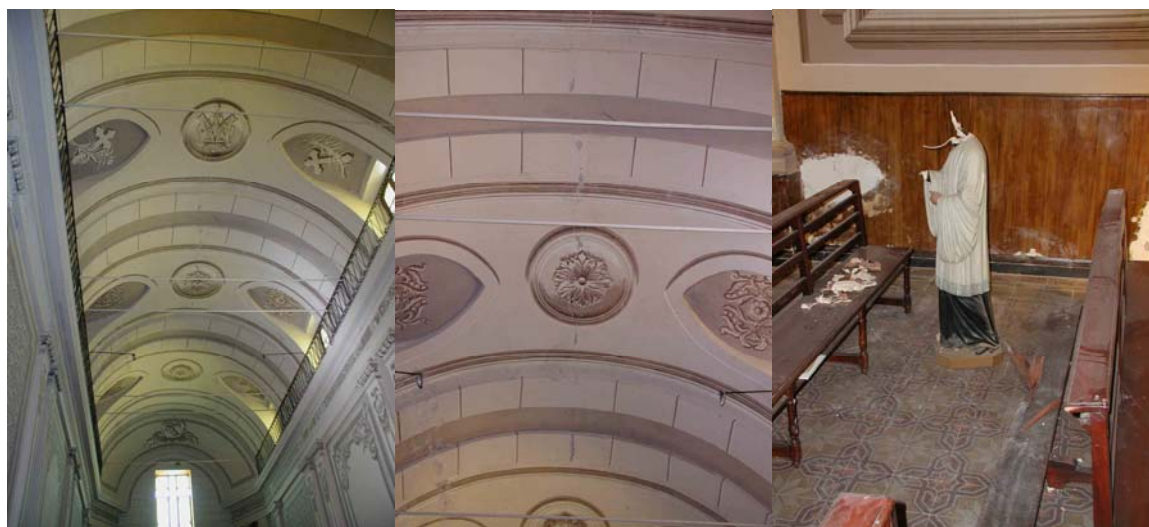
La capilla del seminario, es otro de los sitios donde se registraron daños severos. Allí se observa una fisura que atraviesa la bóveda de cañón corrido en casi toda su extensión. Asimismo, los tímpanos de mampostería de esta, se han separado, e incluso una de las imágenes cayó pesadamente de su pedestal. Ver Fig. 21 a 22.

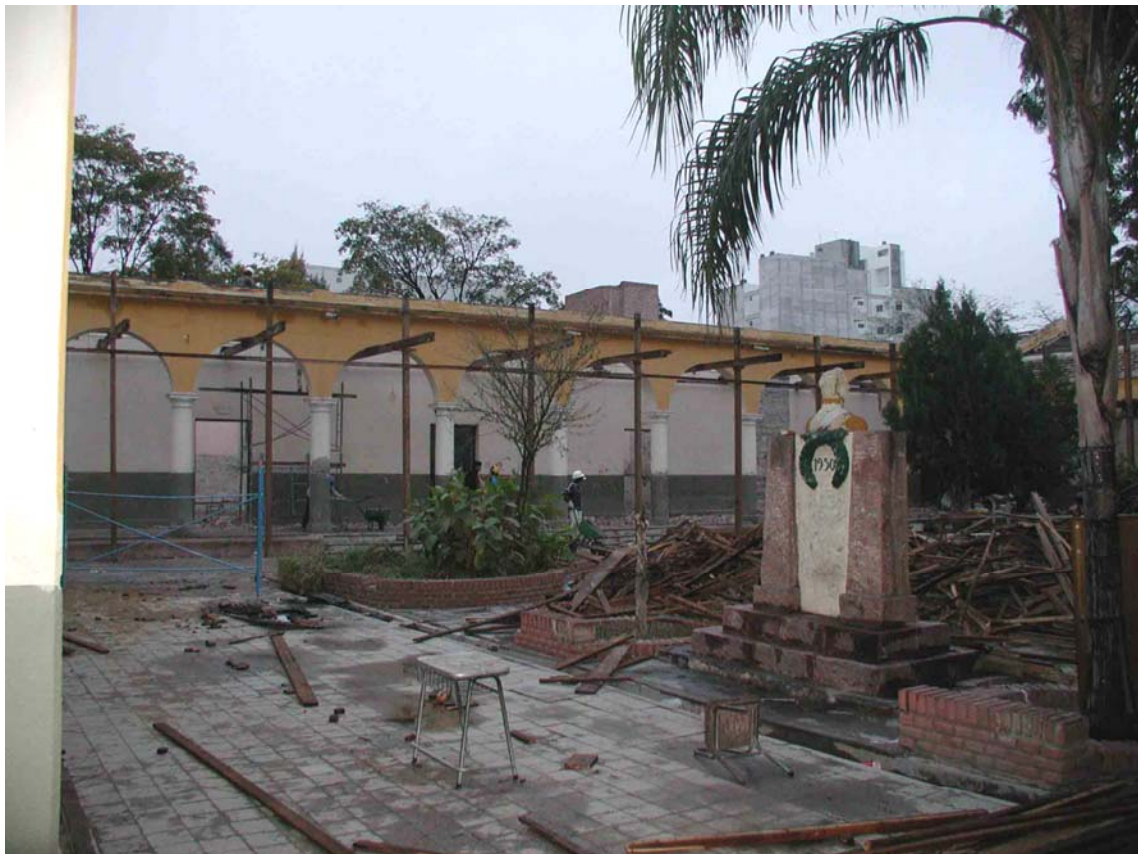
Entre las principales dificultades encontradas en la obra, es posible mencionar que la demolición de muros, reemplazo de cielorrasos y techos de galerías y aulas ha ocasionado un importante volumen de escombros difícil de manejar, lo cual atrasó significativamente la marcha de las obras. Asimismo, al remover el revoque, los muros que originalmente se consideraban constituidos por mampostería maciza, en algunos sectores se encuentran contruidos por materiales heterogéneos. Ver Figura 27 y 28

Las tareas arriba descritas, se encuentran actualmente llevándose a cabo mediante contrataciones directas a empresas de aquel medio, en base a la necesidad y urgencia que conlleva la rehabilitación de este colegio. Es de hacer notar que el estado de avance de los trabajos al momento de escribir este trabajo se encuentra en la preparación de los muros para la colocación de las mallas y de las vigas sísmicas.
