Tópico 4 - Nº 25

TÉCNICAS DE INTERVENÇÃO E IMPLICAÇÕES NA PRESERVAÇÃO DO PATRIMÔNIO: COBERTURA COM ESTRUTURAS EM MADEIRA DO PRÉDIO CENTRAL DA FACULDADE DE AGRONOMIA, PORTO ALEGRE.

Natália Biscaglia Pereira (1); Ângela do Valle(2)

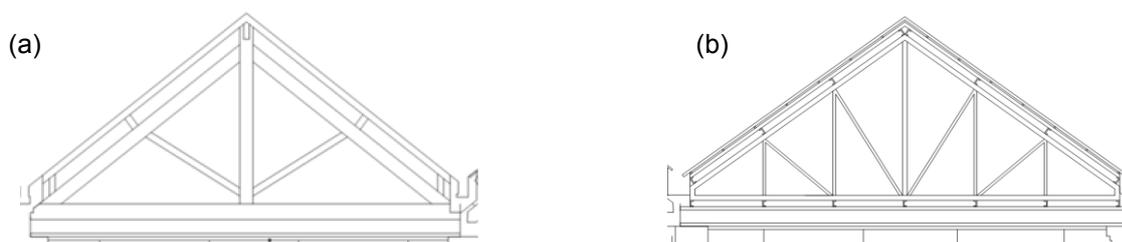
Sobre as alas laterais 01 e 05, com coberturas com tipologia de tesouras clássicas denominadas neste trabalho por A, o memorial descritivo do projeto proposto pela SPH [5], consta: “A estrutura em madeira que fica oculta atrás dos forros, nos módulos 01, 03 e 05, se necessário, poderá ser substituída por estrutura com perfis metálicos”. Com esta única indicação no projeto de intervenção, foi realizada a substituição da estrutura original em madeira por uma treliça metálica do tipo Howe (vide fig. 5).

Figura 5 (a) e (b) - Desenho gráfico da tesoura utilizada nas alas 01 e 05 antes do restauro iniciado em 2004 e depois do restauro. Fonte: acervo Secretaria do Patrimônio Histórico / Divisão de pesquisa Histórica e Documental da UFRGS

Nas alas laterais, porém, além da nova materialidade com o aço, o desenho original foi modificado, o que inviabiliza o resgate do seu significado histórico.

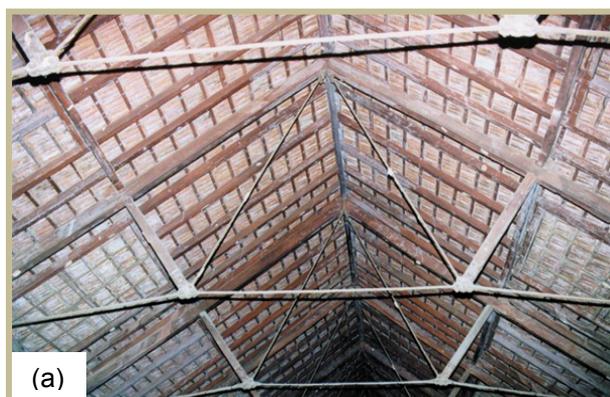
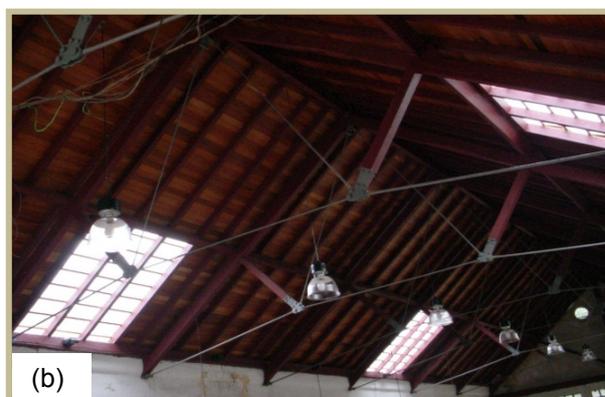
Porém não há registros de tais ações, e nem a confirmação da efetivação destas ações. O que se constata no local é que houve substituição total das peças de madeira, contrariamente ao indicado no memorial do projeto (fig. 6).

Figura 6 (a) e (b)–Fotografia da tesoura utilizada nas alas 02 e 04 antes e depois do restauro iniciado em 2004. Fonte: acervo Secretaria do Patrimônio Histórico / Divisão de pesquisa Histórica e Documental da UFRGS

As treliças tipo Polonceau dos módulos 2 e 4, que ficam aparentes, deverão ser conservadas no seu comportamento estrutural e na sua materialidade. As substituições parciais deverão utilizar madeira do mesmo tipo da original, de lei, abatida há mais de 2 (dois) anos, bem seca, isenta de “bronco”, caruncho ou broca, devidamente imunizada, não ardida e sem nós ou fendas que comprometam sua durabilidade, resistência ou aparência. As peças parcialmente degradadas deverão ser restauradas mediante substituição das partes ou realizando enxertos com madeira compatível; deverão também ser limpadas e imunizadas com pentaclorofenol. (grifos da autora)

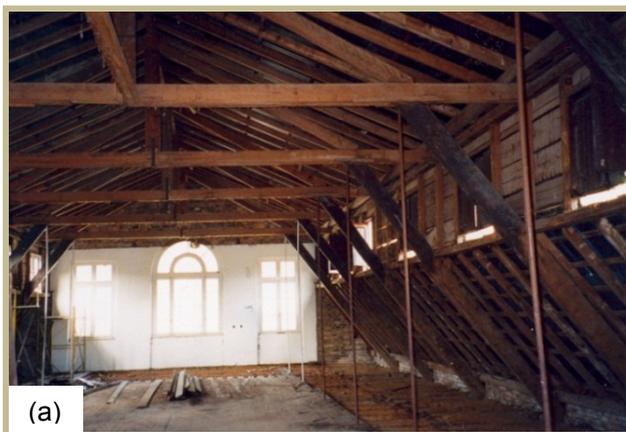
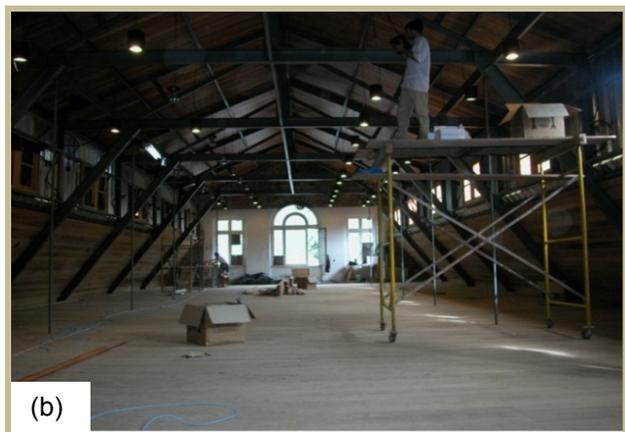
Na tipologia C todas as peças de madeira foram substituídas por aço, com a manutenção do desenho e comprimento das peças originais (vide fig. 7). O forro foi substituído por novas régua, de madeira, sem identificação da espécie utilizada. A fixação do forro, que era feita em barrotes de madeira na estrutura original, passou a ser fixada em perfis metálicos suspensos por tirantes de aço. O telhamento original, com telha tipo francesa, foi substituído por telha de zinco ainda antes de 2001 e, na restauração iniciada em 2004, foi substituído por telhas de aço termoacústicas.

É importante destacar que mesmo que se tenha a intenção de projeto de distinguir materiais novos dos originais, como preconiza a Carta de Veneza, a substituição do sistema estrutural em madeira por perfis metálicos é uma ação bastante invasiva (substituição total), que não aplica o princípio da intervenção mínima. Com efeito, apesar do relato no documento citado, não é possível afirmar que o sistema estrutural foi inteiramente recuperado. De forma contrária, pode-se afirmar que unicamente o desenho da tipologia de mansarda com lanternim foi mantido.

Observa-se, como para as demais tesouras da edificação, a falta do registro e a documentação da inspeção.

Figuras 7 (a) e (b)–Fotografia da tesoura utilizada na ala central 03 antes e depois do restauro iniciado em 2004. Fonte: acervo Secretaria do Patrimônio Histórico / Divisão de pesquisa Histórica e Documental da UFRGS
