CORROSIÓN EN ESTRUCTURAS HIBRIDAS DE INTERES PATRIMONIAL

Traversa, L.P.; Iloro, F.H.; Marquez, S.; Martínez G. A.

Laboratorio de Entrenamiento Multidisciplinario para la Investigación Tecnológica (LEMIT)
La Plata, Buenos Aires, Argentina. patrimonio@lemit.gov.ar.

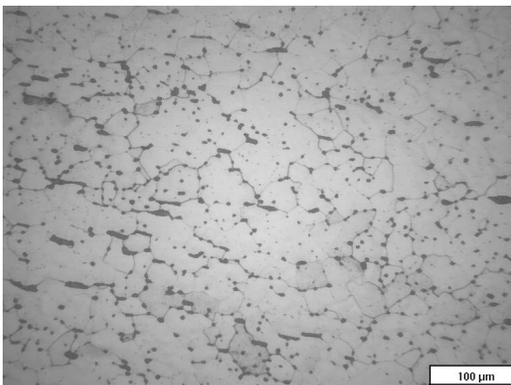
En el análisis microestructural se observó que el material presenta una estructura totalmente ferrítica característica de un acero de muy bajo contenido de carbono. El acero presenta además, una gran cantidad de inclusiones no metálicas, la mayoría de las cuales se encuentran distribuidas a lo largo de los límites de grano ferrítico (Fotografía 9). También, se observan inclusiones de gran tamaño, algunas de ellas alcanzando longitudes mayores de 700 μm , estimándose que corresponden a la familia de los silicatos (Fotografía 10).

Fotografía 9: Micrografía del acero. Se observan las inclusiones metálicas distribuidas a lo largo del límite de grano.

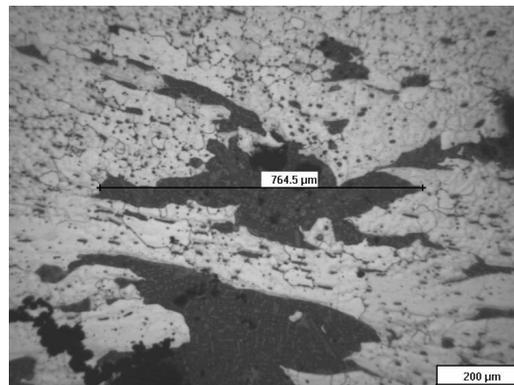
Fotografía 10: Micrografía. Se observa una inclusión de tipo silicato con tamaño mayor a 700 μm .

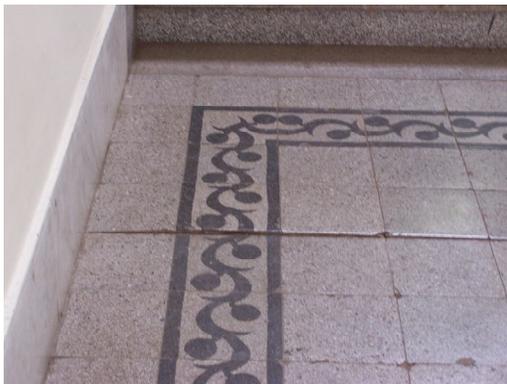
La construcción corresponde a un establecimiento educacional de la ciudad de La Plata, ejecutado en el año 1905. Con motivo del Centenario de la fundación la estructura fue restaurada, etapa durante la cual se repararon y en algunos casos se reemplazaron, debido al grado de deterioro, los morteros de revestimiento y los ornamentos. Luego de la restauración y puesta en valor del edificio, se observaron en las losas que conforman las galerías externas superiores, un esquema de fisuras en los solados y levantamiento (abovedamiento) de los solados.

Durante el relevamiento se detectó que las fisuras se repetían en las galerías del 1º y 2º piso, aproximadamente cada 60 cm. En estos sectores se procedió a detectar si por debajo de los solados existían elementos metálicos, para lo cual se empleo "Pachometer" verificándose la presencia de estos elementos que coincidía con la información que surgió de los planos originales de la estructura.

Fotografía 11: Detalle del solado. Se observa el levantamiento de los mosaicos.

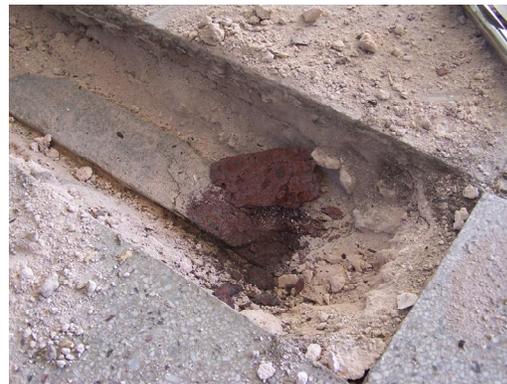
Fotografía 12: Detalle de un sector donde se retiró el mosaico y la mezcla de asiento. Se observa el alma del perfil con desprendimientos de material.

Los perfiles presentaban un intenso proceso de corrosión, particularmente en el ala, dando origen a la formación de óxidos con un incremento de volumen significativo y disminución de la sección resistente. Además, se verificó en uno de los perfiles que al golpear el ala, de 10 cm de ancho, se desprendieron los productos de corrosión reduciéndose ese ancho a 7 cm aproximadamente y perdiendo además, espesor (Fotografías 13 y 14). También, se visualizó en otros sectores una fuerte corrosión con alteraciones del alma del perfil.

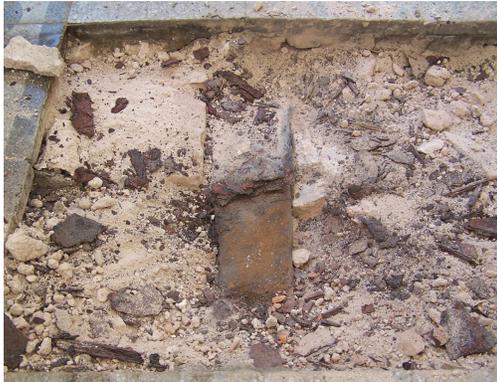
Fotografía 13: Detalle de un perfil. Se observa la pérdida de sección del ala.

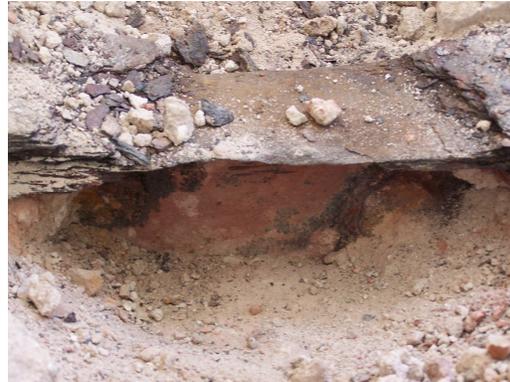
Fotografía 14: Detalle de un perfil. Se observa la pérdida de sección en el ala con disminución del ancho y espesor.

Sobre el material de relleno extraído de los sectores afectados de las losas se determinó en laboratorio que corresponde a morteros cálcicos, disgregados debido al envejecimiento del ligante, con un pH del orden de 7.5, situación que confirma que se encuentran carbonatados. El contenido de agregados en el mortero es del 68,5 %, siendo el contenido de ladrillos cerámicos triturados del orden 10 % y el resto corresponde a una arena silíceo natural de río. Debe mencionarse que en el mortero mediante análisis químico se determinó un contenido de 0.004 % en peso de cloruros, obtenidos por disolución en agua. Estos cloruros pueden haber participado en el proceso de corrosión.

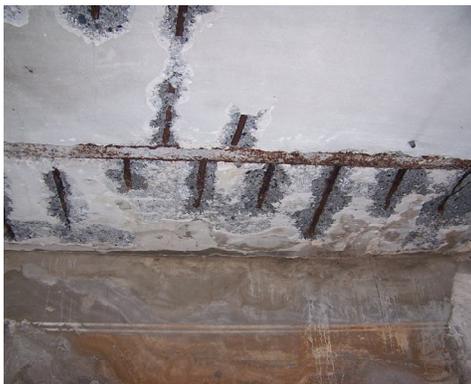
En los locales se observan particularmente el desarrollo de fisuras en los cielorrasos originales, con espesor mínimo menor a 5 mm, en correspondencia con los perfiles metálicos de la estructura de sostén. También, se verificaron fisuras en muros que se desarrollan preferentemente en forma vertical en correspondencia con elementos metálicos (perfiles de columnas). En los locales húmedos (cocinas, lavaderos o baños), se detectó el desprendimiento de material de recubrimiento de los perfiles metálicos situación que se observó en las losas bajo terrazas. Se observa una fuerte corrosión de los perfiles T que se disponen como armadura, llegando en algunos casos a la desaparición de los mismos (Fotografías 15, 16, 17, 18).

La mayoría de las fisuras, que presenta la estructura, deben ser atribuidas al aumento de volumen que se origina al corroerse los elementos metálicos. Además, el pH del material se encuentra debajo de los límites para generar una protección al hierro, por lo cual el mismo se encuentra proclive a ser corroible en situaciones favorables por presencia de humedad y oxígeno. Los porcentajes elevados de iones cloruros en el material que constituye la losa, deben haber participado en el proceso, situación que se corrobora al encontrarse mediante análisis químico la presencia de cloruros en los productos de corrosión (herrumbre).

Fotografía 15: Detalle de perfiles T corroídos. Se observa el desprendimiento del material de recubrimiento.

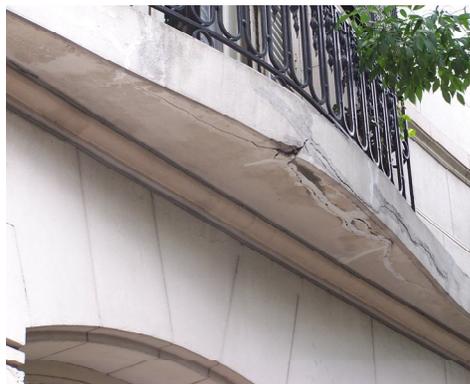
En los sectores comunes, especialmente en los balcones, se observan fisuras paralelas a la dirección de los perfiles metálicos. En varios de los balcones las juntas entre cerámicos están mal tomadas existiendo fisuras abiertas, hecho que conduce al ingreso de agua de lluvia que circula a través de los mismos, originando manchas y/o depósitos de productos de lixiviación debajo de los mismos. En el sótano, se observa fundamentalmente la corrosión de los perfiles metálicos que conforman las columnas. En una de las columnas metálicas, revestidas con mampostería, se observó que los perfiles doble T se encuentran altamente corroídos llegando principalmente a nivel de piso a la desaparición de los mismos.

Fotografía 16: Vista de un balcón. Se observa el desprendimiento del revestimiento por procesos de circulación de agua y corrosión de los perfiles.

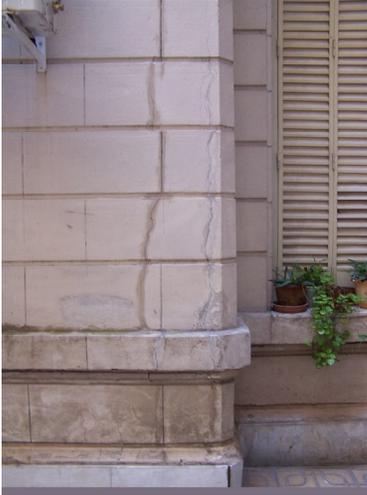
Fotografía 17: Detalle de un muro. Se observa una fisura vertical en coincidencia con un perfil empotrado.

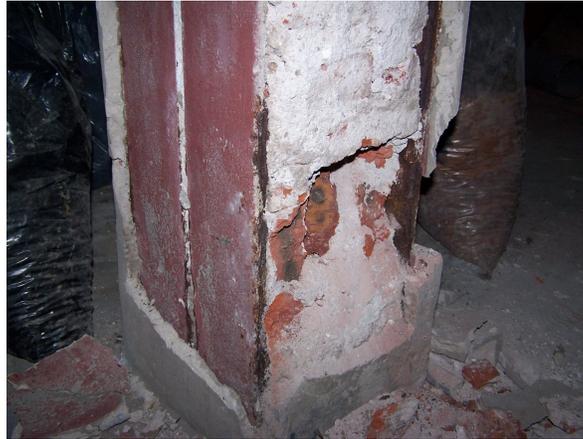
Fotografía 18: Detalle de una columna. Se observa los perfiles metálicos con signos de corrosión.

De la estructura relevada solo pudo extraer muestra de los productos de corrosión de los perfiles. Sobre la herrumbre obtenida de un trozo de perfil doble T, se determinó la existencia de cloruros arrojando un porcentaje elevado de 0.227%, lo cual está indicando la existencia de un de proceso de corrosión por picado.

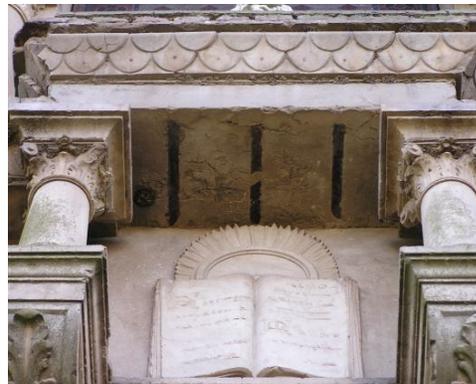
Fotografía 22: Detalle de un ornamento de la fachada frontal. Se observa el desprendimiento de morteros debido al proceso corrosivo de los elementos metálicos de refuerzo.

Durante el relevamiento se verifico el desprendimiento de los morteros de algunos ornamentos dejando al descubierto los elementos metálicos con un fuerte proceso de corrosión (Fotografía 22). Respecto a los perfiles que conforman la cubierta principal se verifico la existencia del inicio de un proceso inicial de corrosión.

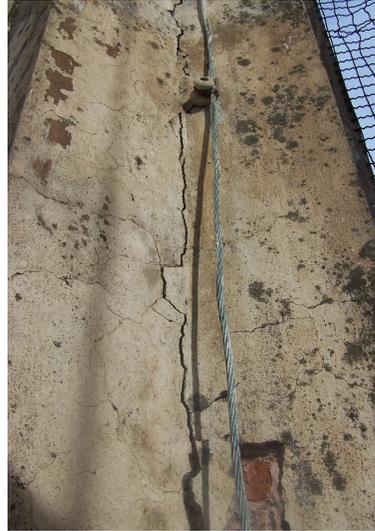
Durante un relevamiento efectuado en el año 2007, se verificó que la patología más significativa se presentaba en la torre del campanario. La torre tiene ocho (8) columnas separadas por un vano de 100 cm de luz con marco de madera y cerramiento de malla metálica, las columnas tienen una altura de 700 cm x 40 cm de lado y del lado interior del campanario tienen forma de V. Estos elementos contienen en su interior perfiles metálicos que se continúan para conformar el chapitel que culmina con la cruz (Fotografía 24) y están recubiertos con ladrillos cerámicos comunes revocados y asentados en cal. Las columnas presentaban el desarrollo de fisuras verticales y horizontales, siendo las más significativas las verticales dado que se continuaban a lo largo de toda las columnas (Fotografía 25). El esquema de fisuras puede ser atribuido a un proceso de corrosión de los perfiles y no a las vibraciones originadas por el bamboleo de las campanas, como era la suposición generalizada antes de verificar la existencia y fundamentalmente el proceso de corrosión de los perfiles empotrados en las columnas. Las vibraciones originadas en el tañir de las campanas puede haber incrementado el espesor de las fisuras.

Fotografía 25: Detalle de una de las ocho columnas. Se observa el desarrollo de una fisura longitudinal.

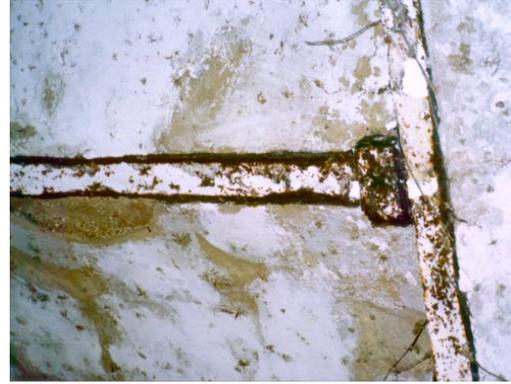
En la mayoría de los perfiles que constituyen las bovedillas se observan signos de corrosión, con presencia de herrumbre, la cual altera en distinta magnitud su capacidad resistente (Fotografía 27), en este caso también fue posible verificar el levantamiento de los pisos de las terrazas. Debe mencionarse que se observaron algunos perfiles con un alto grado de corrosión, en particular en el alma y consecuentemente con una reducción significativa de su sección resistente.

Fotografía 27: Detalle de las bovedillas. Se observa el desprendimiento de morteros originados por el proceso corrosivo de los elementos metálicos.
