Puesta en valor patrimonial Edificio Sede Sociedad Italiana de Ataliva – Provincia de Santa Fe – Argentina

RESUMEN

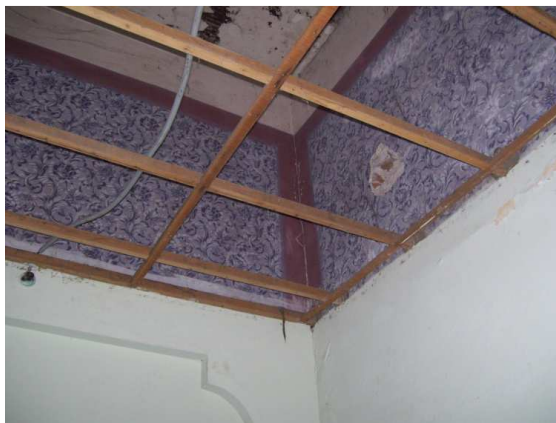
a) La “obligación” de conservar es una pauta que viene dada a partir de la certeza que el componente en cuestión forma parte del acervo original del edificio o bien que su permanencia en el mismo a lo largo del tiempo lo han consagrado como parte del valor patrimonial de la obra en su conjunto. La aplicación de este principio dependerá, en gran medida, del estado en que se lo encuentre, de la posibilidad de revertir y subsanar patologías presentes en el mismo y de una razonable ponderación acerca de si los datos obtenidos del objeto en sí son insuficientes para entender su configuración original y por ende se impone el conservarlo tal como está, intentando, al menos, detener su proceso de deterioro. Ver figura 3

Figura 3 – Restos de pintura mural hallados

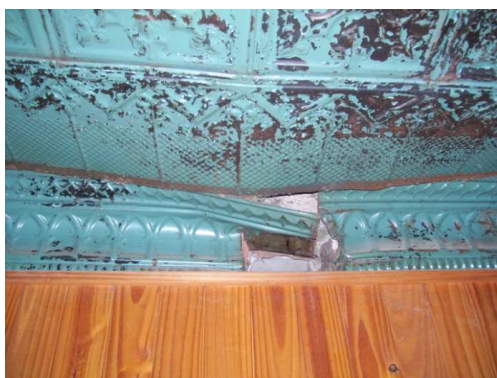
Figura 4 – Cielorraso de chapa estampada

Desde el primer contacto con la obra, se tuvo en claro que este era uno de sus puntos más destacado y que el nivel de deterioro, tanto de su estructura casi colapsada en algunos sectores, como de las placas en sí que presentaban signos de corrosión y roturas, ameritaba una intervención profunda.

b) La “posibilidad” de restaurar es un supuesto que, al igual que el anterior, se vincula con la viabilidad de dilucidar las características originales del componente, la evaluación del estado de conservación de la cual se concluye en la urgencia de detener el proceso patológico y en la factibilidad técnica de la intervención. Ver figura 4.

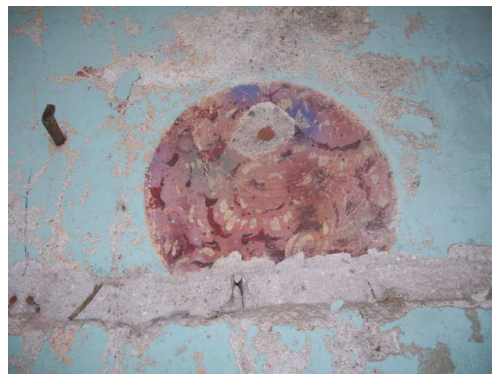
Figura 5 – Resto de pintura mural de la sala

c) La “necesidad” de reconstruir suele presentarse como alternativa válida cuando un sector seriamente afectado por patologías que comprometen su integridad se presenta como inviable del punto de vista de su restauración o bien cuando, a falta de pruebas contundentes de su configuración, la intervención se expone a desvirtuarlo, generando así un falso histórico. El desafío en este caso consiste en proyectar de tal manera la intervención para que no existan dudas acerca de su contemporaneidad y que su configuración se inserte en el conjunto persiguiendo un efecto lo más neutro posible. Ver figura 5.

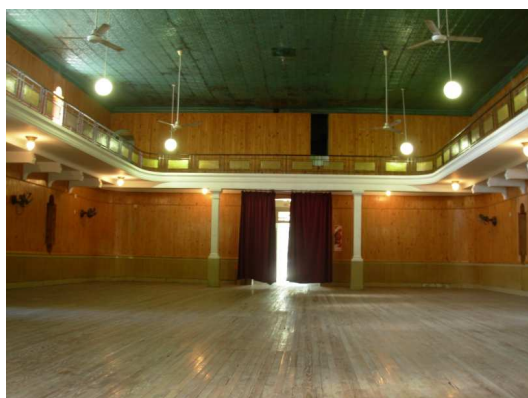
Figura 7 – Estado de la sala previo a la intervención

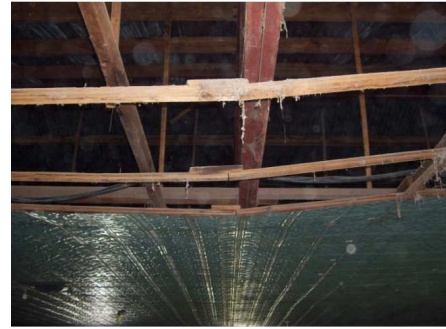
Figura 10 – Estado de la estructura

Respecto de la estructura, y dado el déficit que se había constatado en la estructura de madera original, cuyo deterioro había puesto en serio riesgo la estabilidad de todo el conjunto, se decidió ejecutar una estructura mixta compuesta por perfiles de chapa de acero galvanizados con la incorporación de alfajías de madera a fin de no alterar la técnica original de montaje de placas mediante clavado, en este caso se recurrió al reciclaje de la madera original de la estructura desmontada.

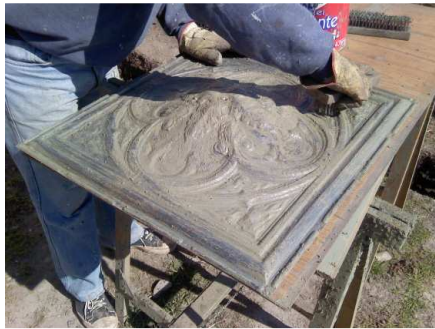
Figura 11 – Retiro manual de pintura

Con el cielorraso desmontado se llevó adelante un trabajo de limpieza de las placas eliminando todas las capas de pintura de los sucesivos repintados, no sin antes rescatar, documentar y formular el color primitivo, tarea que se basó fundamentalmente en los vestigios de color encontrados debajo de los accesorios aplicados y en los solapes de las chapas. Una vez desarrollada esta tarea se procedió a la rotulación indeleble de cada uno de los 533 componentes, y a un cuidadoso acopio en obra de los mismos.

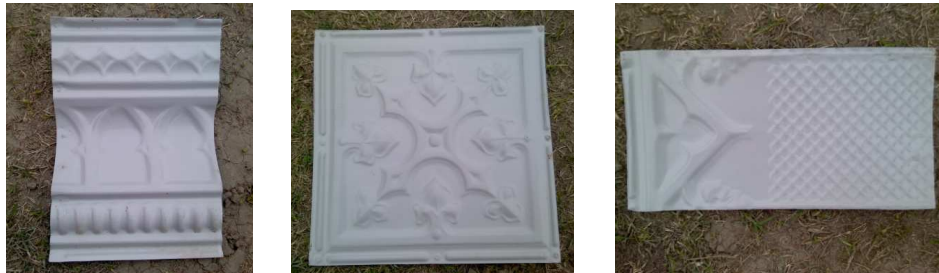
Figura 13 – Pruebas de réplicas en fibra de vidrio

Otro de los puntos salientes de la restauración de este cielorraso fue la necesidad de reponer tanto placas, molduras como ajustes perimetrales que por su estado de deterioro era impracticable cualquier maniobra de reparación de los mismos. Después de evaluar diversas alternativas se terminó adoptando la técnica de replicar placas en fibra de vidrio por las diversas ventajas que esta opción ofrecía.

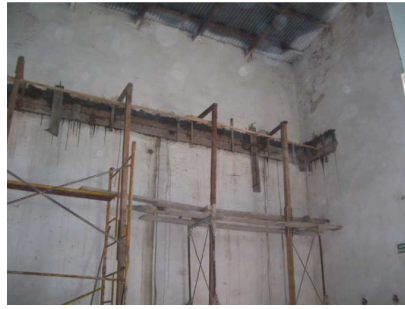
El muro testero de la sala presentaba una fisura de importancia que evidenciaba un asentamiento diferencial importante del ángulo sudoeste de la sala (muro testero del escenario). Se procedió a la ejecución de testigos de yeso que fueron siendo evaluados en un cierto lapso de tiempo, dichas evaluaciones demostraron que el asentamiento continuaba, dato que se combinó con la existencia de niveles de humedad incrementados en el suelo de fundación del sector y un deficitario sistema de escurrimiento de agua pluvial.

Figura 19 – Encadenado interior

El plan de acción de consolidación estructura consistió en la ejecución de dos vigas encadenadas de hormigón armado, una inferior (se ejecutó desde el exterior a una altura que pudiera ser cubierta por el zócalo) y otra superior, ejecutada desde el interior del edificio. Una vez estabilizada la condición estructural del muro, hecho que fue verificado mediante el seguimiento de testigos, se procedió al zunchado de la fisura mediante la utilización de barras de acero nervado insertas, a modo de llaves, transversalmente a la

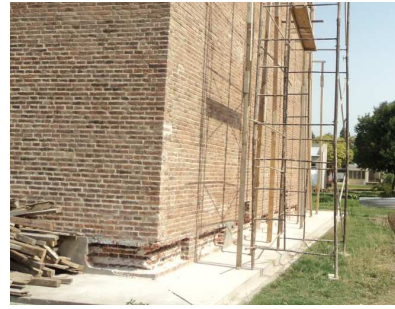
Figura 20 – Encadenado exterior

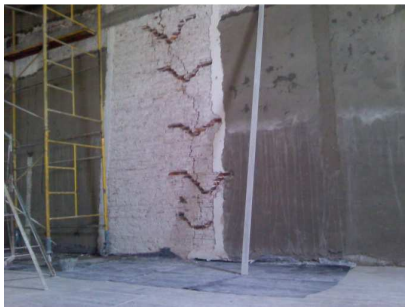
Figura 21 – Zunchado Interior

figura, por último se ejecutaron tareas de “costura visual” del muro mediante la reposición de mampuestos rajados y el retomado de juntas.

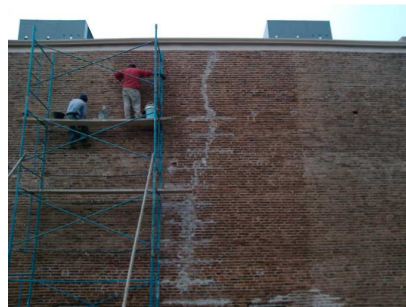
Figura 22 – Zunchado exterior

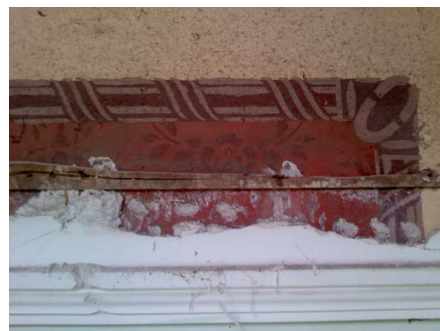
El Foyer del edificio había sido modificado en la década del '40 por la incorporación de una cabina de cine, hecho que había implicado la demolición del cielorraso original para ser reemplazado por uno ejecutado a menor altura. En las tareas de relevamiento de la obra se constató la existencia de un exquisito trabajo de pinturas murales realizadas con estencils y en un estado de conservación lo suficientemente apto como para poder dilucidar su configuración y sus colores. La tarea se complementó con la realización de numerosos cateos que terminaron de aportar la información necesaria para planear una reconstrucción.

Figura 25 – Hallazgo de pinturas murales

Al anular la cabina de cine por su estado de desuso (conservando como testigo de su existencia los ventanucos de proyección y la puerta hacia la sala) y recuperar la altura original del foyer mediante la reconstrucción del cielorraso, se adoptó la decisión de reconstruir la pintura mural y devolverle al Hall principal del edificio su impronta original.

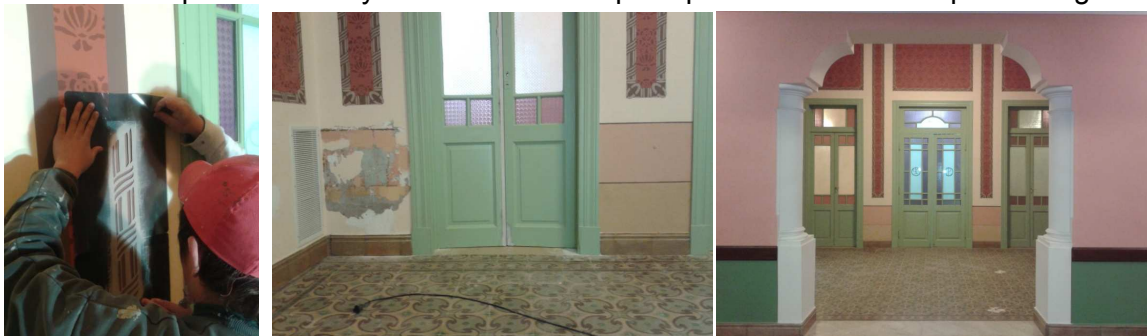
Figura 26 – Reconstrucción esténciles
