RECONSTRUÇÃO DO BALUARTE DO CAVALEIRO DA MURALHA DE CHAVES, PORTUGAL

O presente artigo irá abordar os aspectos mais importantes do projecto de reconstrução da muralha de Chaves, Portugal, que foi levado a cabo em 2005. Após a ocorrência prévia de duas derrocadas (em 2001 e em 2004), cujas causas são sucintamente expostas, foi lançado um concurso para reconstrução da muralha tendo sido feita a adjudicação à empresa STAP, SA. Esta solicitou a colaboração do Instituto da Construção da Faculdade de Engenharia da Universidade do Porto na avaliação dos condicionalismos geotécnicos e estruturais locais de modo a ser desenvolvida uma solução segura e mais adaptada ao cunho patrimonial da Muralha de Chaves. Através desta cooperação, foram desenvolvidos diversos estudos que, entre outros aspectos, permitiram a realização de análises quantitativas de caracterização dos condicionamentos locais da muralha, nomeadamente no que respeita aos materiais de aterro e às condições de fundação, fundamentais para a definição duma solução de reconstrução adequada da referida muralha.

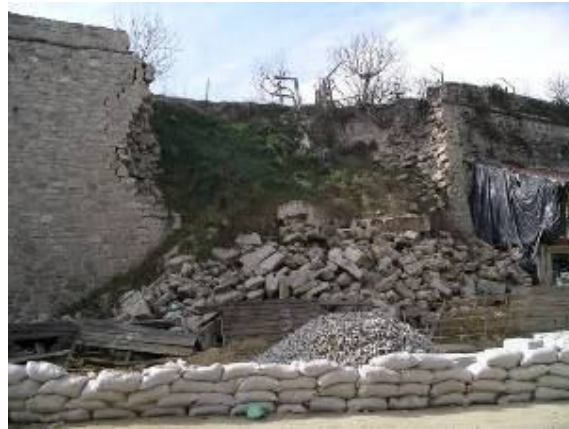
Após este primeiro acidente fez-se um levantamento das hipotéticas razões associadas a esta rotura, tendo-se subsquentemente desenvolvido um "projecto" de reconstrução, utilizando praticamente os mesmos materiais que haviam desmoronado e seguindo a mesma geometria expressa nas secções expostas do pano de muralha "esventrado". Nesta abordagem ao problema que se havia criado, faltou, então, o desenvolvimento de estudos quantitativos de caracterização dos materiais de aterro e da alvenaria de pedra dos paramentos, bem como de identificação e caracterização das condições de fundação, em particular dos maciços terrosos/rochosos subjacentes. Em 2004, contemporaneamente à conclusão da "reconstrução", ou seja, com a cota mais alta atingida, dá-se nova ruína do mesmo paramento (Figura 3). Foi então constituída uma comissão pericial, de que fez parte o Departamento de Geotecnia do LNEC, tendo sido identificados alguns problemas de concepção da reconstrução e processo construtivo que explicam em boa medida a reincidente ruína.

Figura 3. Segunda derrocada da muralha de Chaves (2004).

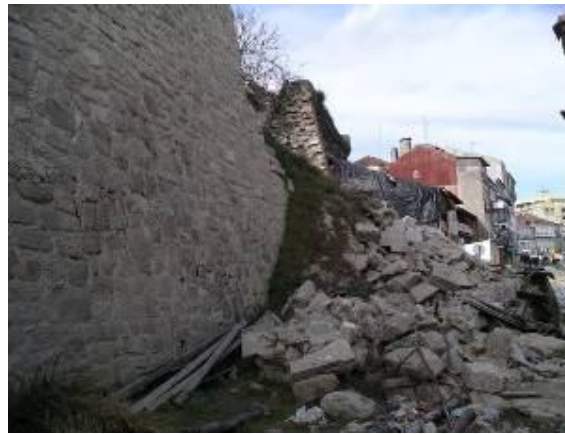
A análise das patologias que se identificaram na alvenaria da muralha arruinada – nomeadamente fissuras sub-horizontais e abaulamento do pano (Figura 5), condicionado por sinais de preocupação sobre as características competentes do maciço para suporte da muralha, manifestados inicialmente no relatório da comissão de arbitragem após acidentes e pelos resultados das sondagens realizadas na proximidade do muro pelo Laboratório de Materiais e Solos da UTAD, induziram a realização de novas sondagens, agora no alinhamento do muro.

Figura 5. Disposição da ruína, decorrente de mecanismos indiciadores de subsidência da fundação.

Reconhecendo-se a instabilidade destes horizontes, pela sua sensibilidade às oscilações hidrológicas e hidrogeológicas, com potencial expansibilidade induzida, admitiu-se que estes estariam associados aos assentamentos sub-horizontais e processos de subsidência que teriam originado o colapso de 2001 (nessa ocasião, terá sido identificada a afluência de finos na base da muralha). Estes resultados conduziram à formulação da inevitabilidade de se proceder a reforço dos maciços de fundação a este nível. É de admitir, ainda assim, que se esse fenómeno não ocorreu antes, e só se manifestou em 2001, pode-se dever a uma eventual danificação de parte da estrutura de alvenaria induzida por ocupação abusiva das casas existentes adossadas no pano da muralha, ao longo dos últimos anos.

Das soluções que se consideraram para este efeito, a de jet-grouting foi considerada a mais apropriada. De facto, o jet-grouting é uma técnica de melhoria de solos realizada directamente no interior do terreno sem escavação prévia, utilizando-se para tal um ou mais jactos horizontais de grande velocidade - cerca de 250m/s - que aplicam a sua elevada energia cinética na desagregação da estrutura do terreno natural (que é tanto mais desagregado quanto mais fraco for) e na mistura de calda de cimento com as partículas de solo desagregado. Dá-se assim origem a um material de melhores características mecânicas – boa resistência ao corte e rigidez à compressão – do que o inicial. A sua menor permeabilidade poderia ser óbice se fossem constituídas colunas contíguas, o que, para manter o regime hidrológico natural, se desaconselharia neste caso, pelo que desenvolveu a solução que se descreve abaixo. Das opções disponíveis, designadas por sistema de jacto simples, ou JET1, sistema de jacto duplo, ou JET2, e sistema de jacto triplo, ou JET3, a primeira ajustava-se bem às condições locais.

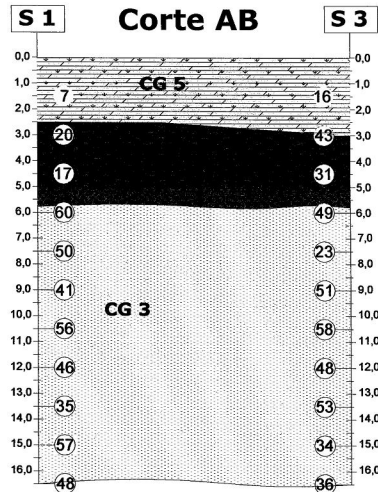
A prospecção realizada pelo Laboratório de Geotecnia e Materiais de Construção do CICCOPN (LGMC) [6], confirmou as suspeitas da presença de solos de características mecânicas insuficientes para garantia de segurança ao nível e logo abaixo da base da fundação da muralha, ela também agora confirmada à cota de cerca de -5m da superfície do terreno, que é, aliás, a do arruamento adjacente. Confirmou-se a prevalência de depósitos aluvionares de terraços até horizontes relativamente profundos, de média consistência (compacidade), com valores de N_{SPT} inferiores a 30, e de constituição areno-siltosa com "passagens argilosas" (Figura 6).

Figura 6. Log esquemático decorrente das sondagens realizadas para identificação (e confirmação) de estratos plásticos e inconsistentes.

A avaliação geotécnica destes últimos horizontes preocuparam porque na descrição das duas sondagens mais profundas, estavam bem identificadas entre as profundidades de 5 e 6m no log da sondagem S1 e 5 a 7m no log da S2. Nesta última, o horizonte entre 6 e 7m foi classificado como plástico!
