Pavimentos - T 047

PATOLOGIA EN UN PAVIMENTO RIGIDO DE LA CIUDAD DE BAHIA BLANCA (PROVINCIA DE BUENOS AIRES)

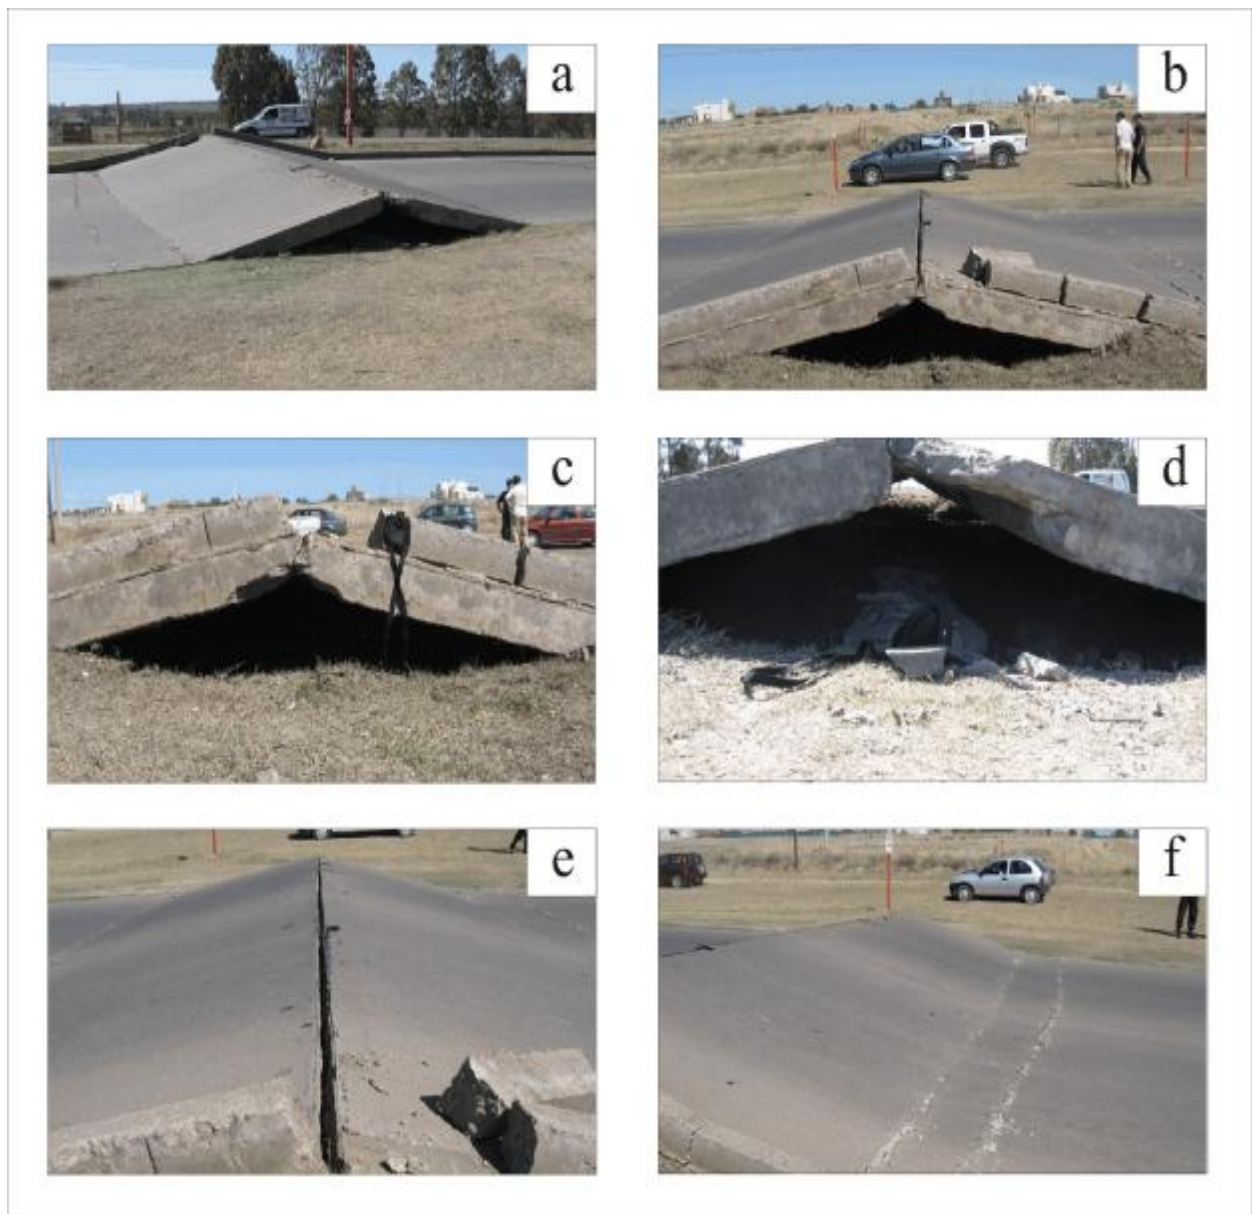
En la figura 1a se muestra la placa que se levantó unos 40 cm del suelo. Se observan fracturas transversales al eje del camino, con desprendimiento del hormigón de la superficie. La figura 1b permite observar el cordón cuneta destruido, y parcialmente desprendido de la carpeta de rodamiento. La figura 1c muestra un detalle del fenómeno desarrollado, desprendimiento del hormigón y cordón cuneta y el importante levantamiento de la totalidad de la placa. La figura 1d es un detalle de las anteriores. En la figura 1e se observa el estado del pavimento desde la parte superior con la apertura de la junta de contracción y 1f corresponde al sector lateral con las fisuras de liberación de tensiones paralelas al eje de la ruta.

Figura 1 a y b: Vista de la placa que se levantó 40 cm del suelo. **c y d:** Detalle de las fotos anteriores. **e:** Observación del fenómeno de la parte superior. **f:** Vista lateral.

- Durante un período de elevadas temperaturas el pavimento de hormigón sufrió una dilatación, que se vio restringida por la acumulación de material granular incompresible en las juntas. Esta restricción al desplazamiento originó fuerzas de compresión sobre el plano de las mismas generando el levantamiento (blow up) y la rotura de placas contiguas a la junta.

- La patología que presentó el pavimento estudiado, sometido a condiciones climáticas severas, se debe a la ineficiencia en el sellado y mantenimiento de las juntas, las cuales no pudieron absorber las dilataciones producidas.

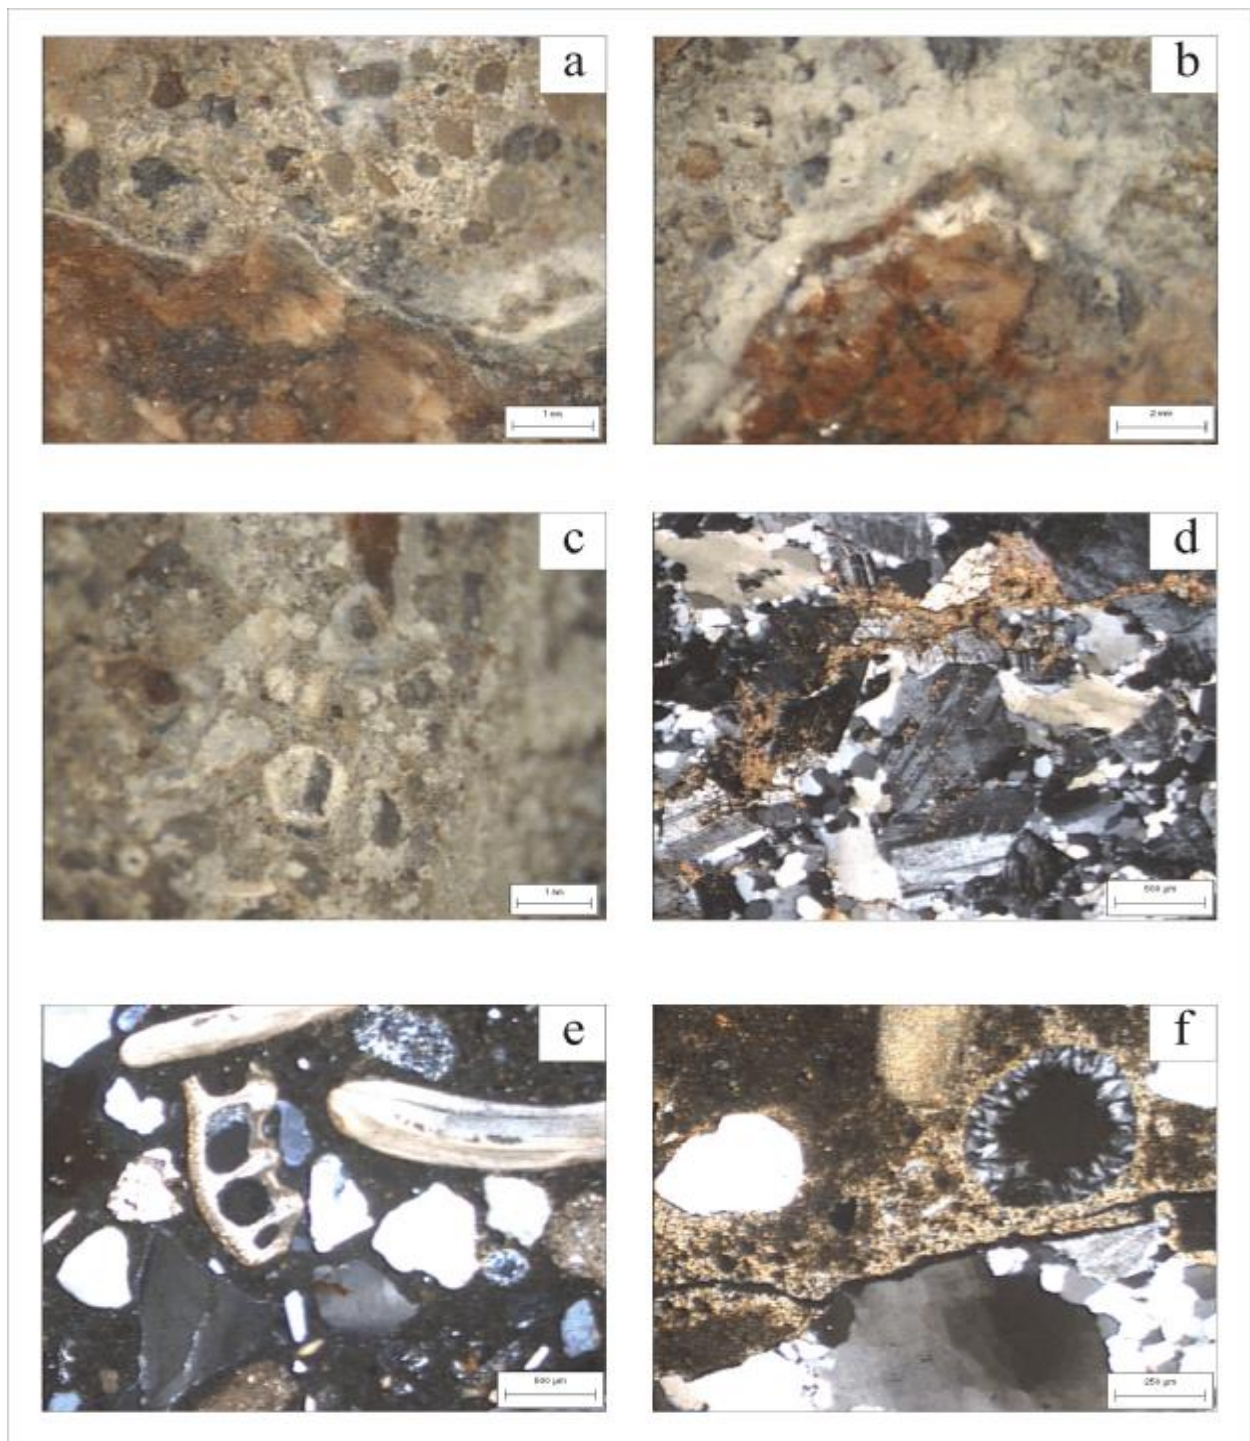
En la figura 2a se muestra un contacto agregado grueso – mortero. Este último tiene su textura modificada por procesos de carbonatación superficial. En la figura 2b se observa el desarrollo de abundante material de neoformación en el contacto con el mortero, que enmascara las características de la interfase. Estos productos fueron separados para su posterior identificación por difracción de rayos X. En la figura 2c se observan cavidades de aire accidental parcialmente rellenas con ettringita.

En la figura 2d se muestra la textura y los minerales presentes en la roca que constituye el agregado grueso. (Con nicols cruzados). El agregado fino es una arena natural constituida en forma predominante por cuarzo, valvas carbonáticas y rocas volcánicas (la mayoría con pastas vítreas). En menor proporción se identificó feldespato y rocas graníticas (figura 2e). Hay fisuras en las zonas de contacto agregado grueso – mortero. Alrededor de ellas se observa carbonatación del mortero. Las cavidades de aire accidental se encuentran parcial o totalmente rellenas con ettringita. En la figura 2f se observa una partícula granítica, se destaca la abundancia de cuarzo anhedral con extinción ondulante, textura en mortero y escasos fenocristales de plagioclasa. Se presenta separada del mortero, carbonatado en el sector próximo a la fisura y una cavidad de aire accidental parcialmente rellena con ettringita.

Figura 2 **a:** Borde de reacción en el contacto agregado grueso–mortero. **b:** Material de neoformación en el contacto con el mortero. **c:** Cavidades de aire accidental parcialmente rellenas con ettringita. **d:** Roca granítica que constituye el agregado grueso (con nicoles cruzados). **e:** Composición del agregado fino y el buen estado del mortero. **f:** Partícula granítica separada del mortero y cavidad de aire accidental parcialmente rellena con ettringita.

El material de neoformación separado bajo estereomicroscopio fue analizado por DRX. Se identificó calcita (CO_3Ca), portlandita ($\text{Ca}(\text{OH})_2$) y ettringita ($\text{Ca}_6\text{Al}_2(\text{SO}_4)_3(\text{OH})_{12} \cdot 26\text{H}_2\text{O}$). Se observó una reflexión de muy baja intensidad en 7.54 Å adjudicada a yeso. ($\text{SO}_4\text{Ca} \cdot 2\text{H}_2\text{O}$).
