EL ESTADO DE LA SUPERFICIE METALICA, FACTOR CLAVE
EN EL COMPORTAMIENTO DEL REVESTIMIENTO DE PINTURA*

ING. JUAN J. CAPRARI**, DR. MANUEL MORCILLO*** Y
DR. SEBASTIAN FELIU***

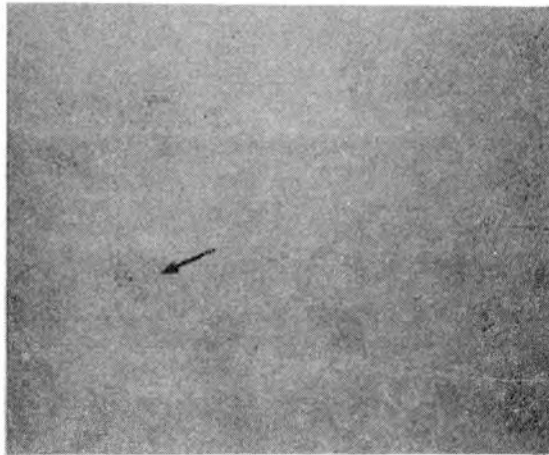
- a) *Grado de oxidación ligero (L)*. Este estado correspondería a la mayor parte de la superficie de la plancha. Su aspecto una vez granallada a metal blanco, puede verse en la figura 2 (izquierda). Se observan como "islotos" de corrosión (constituidos por agrupaciones de pequeñas picaduras) irregularmente repartidos en la superficie, en conexión seguramente con zonas donde la capa de laminación fue desprendida. La alta relación superficie catódica (capa de laminación) a superficie anódica (acero desnudo) motiva siempre una exaltación del ataque corrosivo en tales zonas. Tomando como referencia la norma sueca SIS 055900 - 1967, este grado de oxidación "L" puede clasificarse como intermedio entre los grados A y B de la mencionada norma.

Tratándose de una superficie de acero con el grado de herrumbre "L" (figura 2, izquierda), en que la frecuencia y profundidad de las picaduras no es muy grande, el granallado a metal blanco, si no elimina completamente el óxido y sales ferrosas, al menos debe rebajar su concentración a un valor inferior al nivel crítico, por lo que puede constituir un método efectivo de limpieza en aras de lograr un buen comportamiento del sistema de pintura (figura 3). En cambio, en el caso de superficies con un grado elevado de oxidación "F" (figura 2, derecha), en las que abundan las cavidades profundas, el granallado a metal blanco, no obstante suministrar un substrato aparentemente limpio, debe dejar sobre la superficie suficiente cantidad de compuestos salinos para inducir el deterioro del sistema de pintura aplicado (figura 4).

- (A) Granallado sobre acero con grado de oxidación "ligero" (L); la flecha indica un "islote de corrosión"
- (B) Granallado sobre acero con grado de oxidación "fuerte" (F); se observa la existencia de abundantes cavidades o cráteres

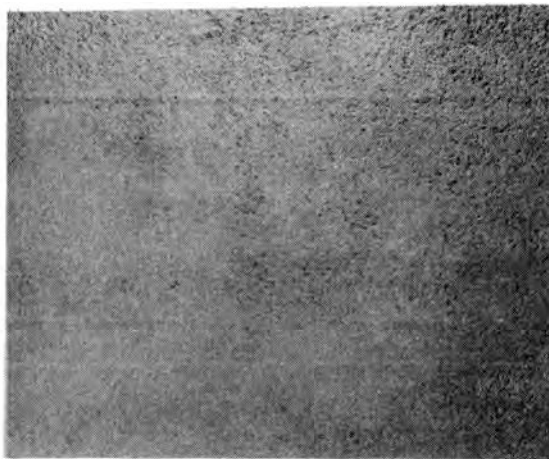
(B)

- b) *Grado de oxidación fuerte (F)*. Lo presentaban los bordes de la plancha. Su aspecto después del granallado se observa en la figura 2 (derecha). Este grado F parece equivalente al D de la norma sueca SIS y corresponde a una superficie de acero donde la corrosión ha desprendido completamente la capa de laminación, con formación, en gran escala de cavidades o cráteres bien visibles.

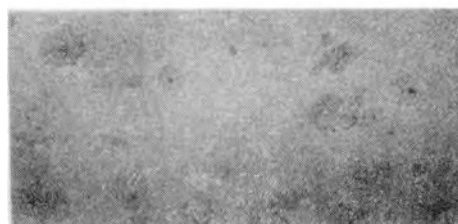
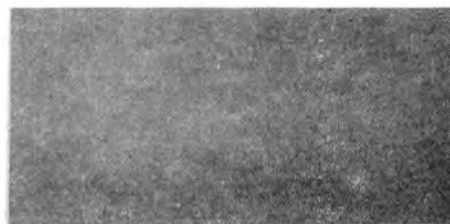
Granallado (la totalidad del panel)

La figura 3 muestra el estado de la superficie después de practicarse al acero "L" imprimado los diferentes tratamientos de limpieza, así como la apariencia del recubrimiento de pintura de 250 μm de espesor al cabo de un año de ensayo. Se observa una mayor efectividad del granallado con relación a los otros dos métodos de limpieza (lavado y cepillado), aspecto que ya fue demostrado en una anterior investigación (2). El recubrimiento sobre acero granallado se presenta en perfecto estado, no así sobre un acero imprimado envejecido a la atmósfera y cepillado o lavado, en que la pintura se ampolla.

Este ampollamiento es muy singular. Si comparamos en la figura 3 la superficie de acero anterior a la aplicación del sistema de pintura (izquierda) con la superficie pintada (derecha) deberá admitirse que la localización sobre la superficie de los ampollamientos coincide con la de los "islotos" de picaduras que el acero exhibía en un principio. Parece ser como si en tales lugares se hubiesen acumulado agentes perjudiciales para el comportamiento del sistema de pintura, que no desaparecieron totalmente con el lavado o tratamiento de cepillado.

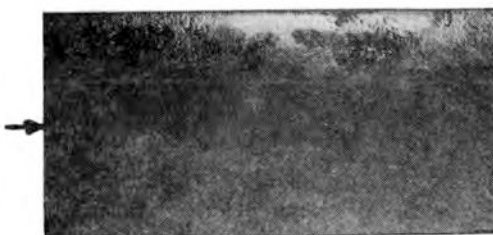
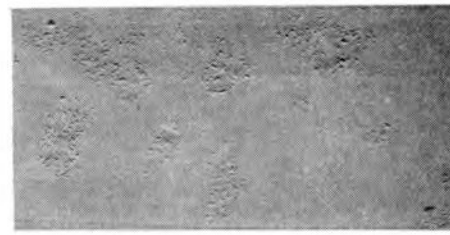
Cepillado (parte superior) y lavado (parte inferior del panel)

Figura 3.- Influencia del método de limpieza de una superficie de acero imprimada, que presentaba inicialmente grado de oxidación "fuerte" (F), sobre el comportamiento del sistema de pintura; en este caso el granallado a metal blanco no impide el ampollamiento del recubrimiento en zonas correspondientes a las cavidades o cráteres del acero de base

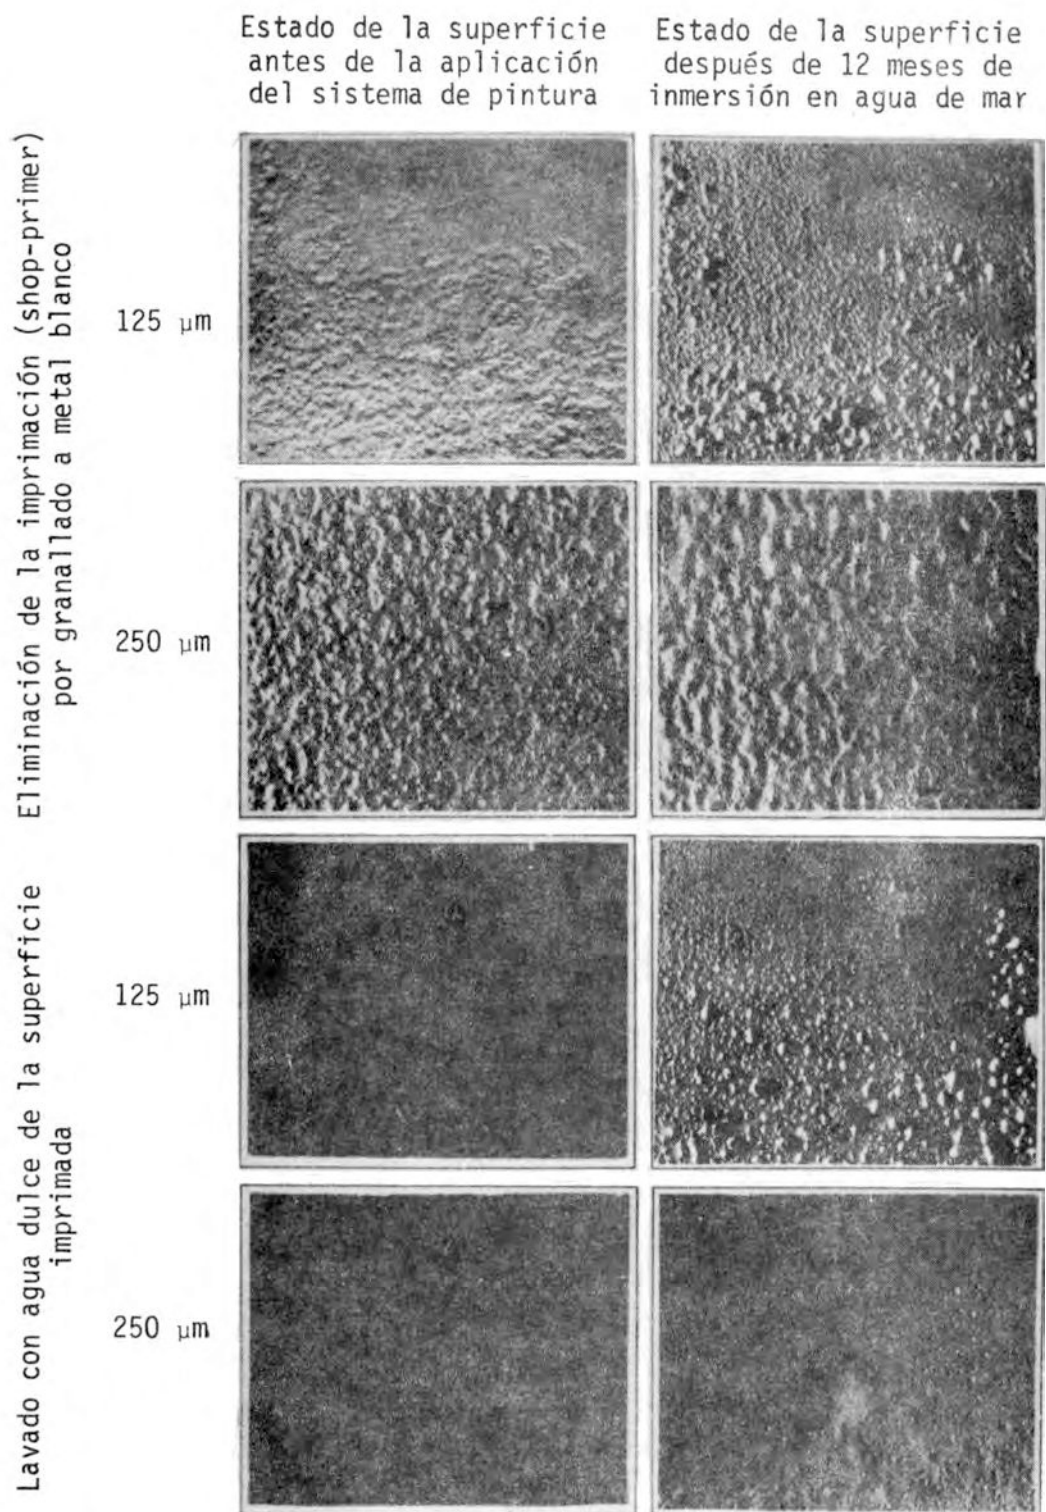
La figura 4 corresponde a los distintos tratamientos (lavado y granallado) aplicados al acero "F" imprimado y refleja el comportamiento de los recubrimientos de pintura (125 y 250 μm de espesor) después de 12 meses de inmersión en agua de mar. Debe hacerse hincapié en que, ahora, con una superficie de partida fuertemente oxidada, desaparece la superioridad del granallado sobre el simple lavado, ya que el sistema de pintura muestra un comportamiento deficiente sobre los dos tratamientos superficiales. Tiene interés hacer notar que, conforme aumenta el espesor de película, el ampollamiento se hace algo menos voluminoso.

De nuevo aquí se presenta la singularidad, anteriormente comentada, de que el ampollamiento del recubrimiento de pintura aparece con mayor entidad sobre las cavidades o cráteres de la superficie del acero, reproduciendo bastante bien las zonas donde antes se habían localizado preferentemente aquéllos.

Fig. 4.- Influencia del método de limpieza de una superficie imprimada de acero sobre el comportamiento del sistema de pintura (grado de oxidación inicial "F"); hay ampollado aún en el caso del granallado
