AMIANTO EN CHAPAS DE FIBROCEMENTO EN EDIFICIOS DE INTERES PATRIMONIAL. UN CASO DE ESTUDIO EN LA PROVINCIA DE BUENOS AIRES

Lescano Leticia^{1,2*}, Maiza Pedro José¹, Marfil Silvina Andrea^{1,2}

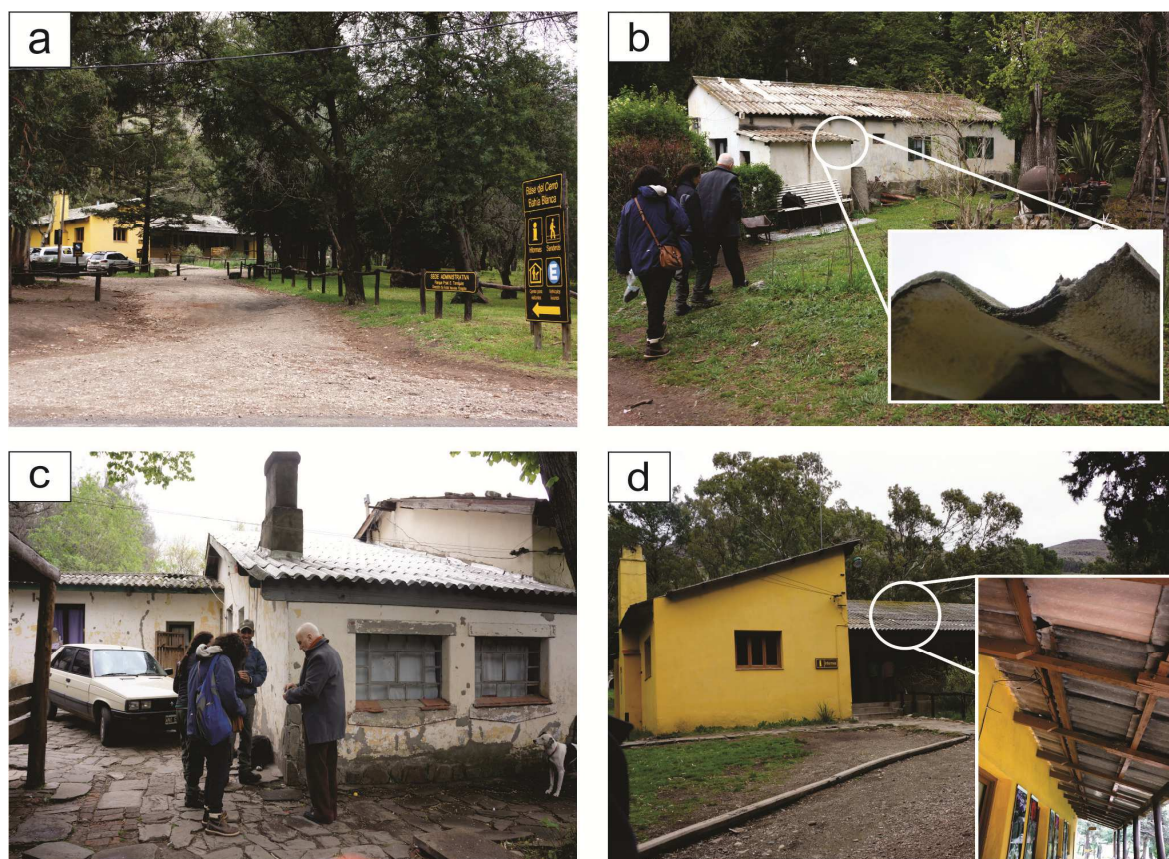
Figura 2: a: acceso al área relevada. b: casa del personal del parque y detalle de las chapas. c: otra casa relevada d: recepción y administración del parque y detalle de la rotura de los techos.

Se realizó un muestreo de las chapas de fibrocemento de los techos, con el objetivo de determinar la presencia de materiales asbestiformes y caracterizar su composición mineralógica. Se tomaron muestras, con la autorización del OPDS (Organismo Provincial de Desarrollo Sustentable). Se relevaron 12 construcciones del parque y se analizaron chapas de los techos y bloques caídos (fibrocemento). En la figura 2b se observa una casa habitada por personal del parque y el detalle de las chapas con signos de envejecimiento y roturas parciales. A su vez se muestrearon diferentes partes de los techos destacando tipos de chapas, colores y texturas. En la figura 2c se reconocen estos materiales en otra casa del parque y en la figura 2d se observa el área de recepción y administración del parque y un detalle del deterioro de las chapas, destacándose roturas parciales.

Del estudio realizado se determinó que en la mayoría de las chapas, el material asbestiforme se encuentra prácticamente inmovilizado por los productos cementíceos por lo que no se liberaría al medio ambiente con facilidad. Sin embargo algunas chapas presentan signos de deterioro o rotura, éstas fueron identificadas y localizadas a fin de tomar los recaudos necesarios para evitar su dispersión en el medio ambiente.

Estos materiales, podrían generar un problema ambiental de magnitud si no se toman los recaudos necesarios para su movilización hasta la disposición final al momento de la restauración de las casas. Un estudio detallado, permitirá definir un plan en el que se consideren todas las variables, poniendo especial cuidado en los problemas que puedan ocasionar los asbestos.

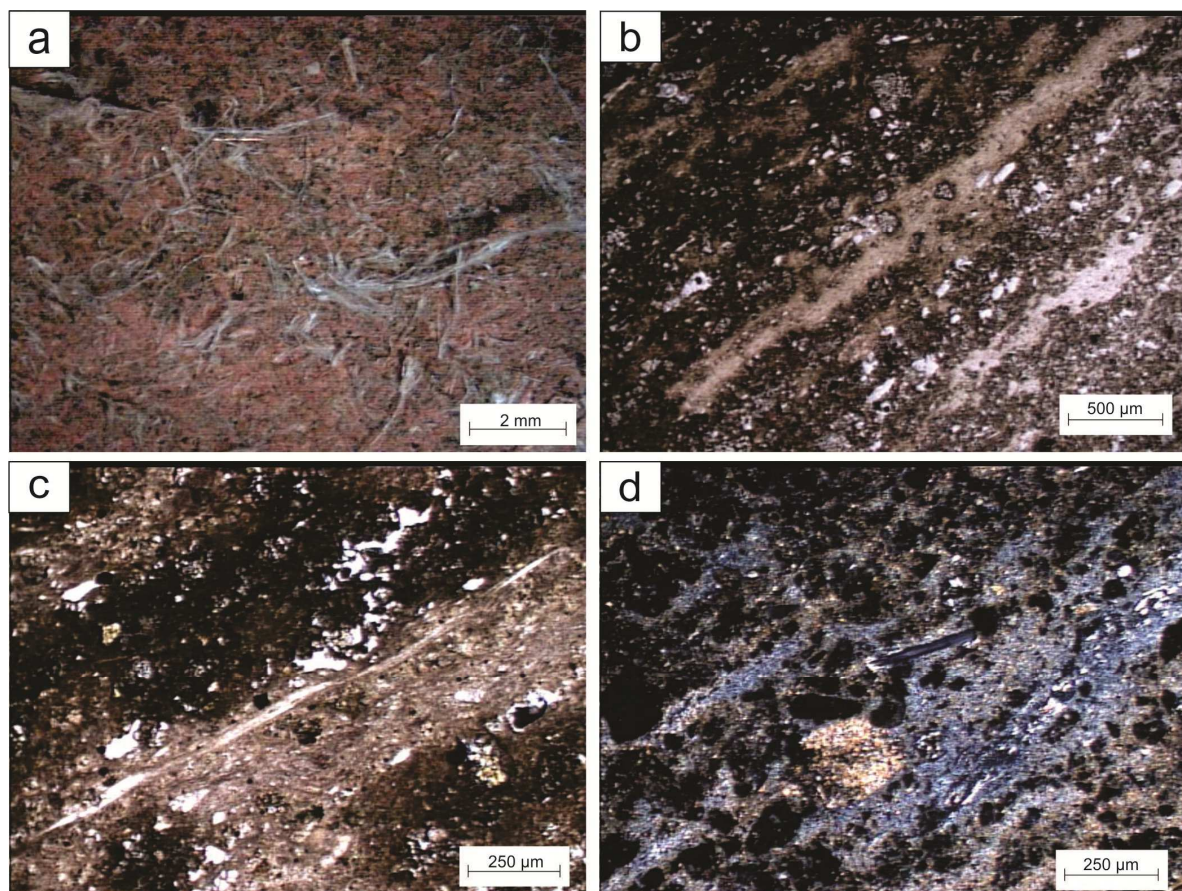
Se analizaron las chapas de las viviendas y demás dependencias y se observaron diferentes tonalidades, texturas e intensidad de deterioro. El material fibroso que las componen fue separado y analizado bajo estereomicroscopio. El tamaño de las fibras dentro de la chapa varía desde el mm hasta 1 cm de largo. Presentan características asbestiformes, es decir, longitud, espesor, flexibilidad, resistencia a la rotura y elasticidad. Son de color blanquecino y no presentan evidencias de alteración. La presencia de fibras en estos materiales es abundante, se concentran en la superficie de las chapas (figura 3a) y en capas internas. En la sección transversal se observó que la misma está constituida por un material cementicio, que aglutina a la arena, compuesta por cuarzo y feldespato, y al material fibroso mencionado, comúnmente llamado asbesto blanco.

Figura 3: Microscopía óptica. a: Fibras en la superficie de la chapa bajo estereomicroscopio. b: Corte transversal de la placa, sobre secciones delgadas (con luz paralela). c: Fibras con orientación preferencial atribuida al método de fabricación de la chapa. d: Fibra unitaria con extinción paralela y sus con sus extremos quebrados dentro de la pasta carbonática (con nicoles cruzados).

En un corte transversal de la placa, sobre secciones delgadas, se observó abundante cantidad de óxidos de hierro y carbonatos de la pasta cementicia, cuarzo, feldespato y minerales fibrosos (figura 3b). Se reconoció un bandeamiento simétrico del material de mortero, de color rojizo, y la presencia de fibras. Estas se encuentran en algunos casos dispersas y en otros entrelazadas en forma de manojos, presentan leve coloración, pleocroísmo débil y extinción paralela. Por sus características ópticas se determinó al mineral como crisotilo. Su morfología es fibrosa, elongada y su tamaño variable, presentando, las más extensas, una longitud superior a 300 μm . Las fibras se distribuyen en toda la sección, son abundantes y pueden superar el 30% de la muestra. A su vez en algunos sectores están enmascaradas por una pátina carbonática y en otros por pigmentos que le otorgan color rojo característico. En la figura 3c se observa una pasta constituida por abundantes óxidos de hierro y carbonatos, cristales de cuarzo anhedral y feldespatos. Las fibras se encuentran, dentro de las bandas, con una orientación subparalela relacionada con el proceso de confección de la chapa. En esta fotomicrografía también se observa una fibra de más de 2000 μm de largo, con morfología asbestiforme. No se reconocieron diferencias composicionales entre el sector que estuvo expuesto a las condiciones exógenas del medio ambiente y el sector interno. En la figura 3d, con nicoles cruzados, se distingue una fibra unitaria con extinción paralela con sus extremos quebrados dentro de la pasta carbonática y pequeños cristales de cuarzo con extinción ondulante y baja birrefringencia.

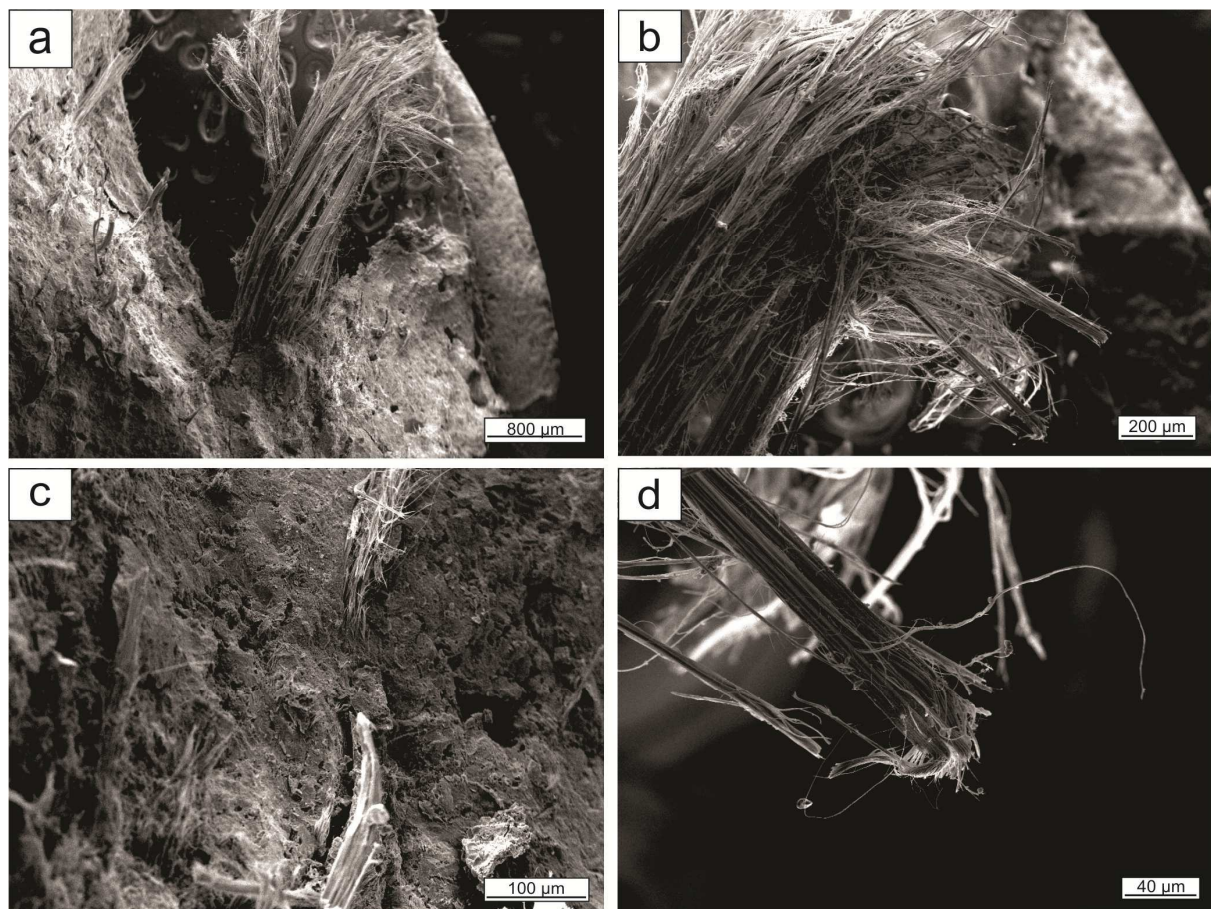
Figura 4: MEB. a: fibras de asbestos. b: terminaciones de las fibras. c: fibras dentro de la pasta aglutinante de las chapas. d: detalle de la fotomicrografía b.

Con MEB se analizó la superficie y el interior de las chapas. Las fibras presentan morfología fibrosa de características asbestiformes con una relación largo/ancho superior a 100. Son flexibles, elongadas y se encuentran uniformemente distribuidas en toda la chapa. La adherencia de las fibras al mortero es buena sin embargo en algunos sectores, sobre todo superficiales, las mismas se encuentran sueltas. En la figura 4a se observa un haz de fibras separado de la chapa en donde se distingue su morfología asbestiforme y tamaño variable, que supera los 2500 μm de largo. Se reconocen fibras menores en la superficie (del orden de los 600 μm de largo) que se desprenden de la chapa, y minerales del mortero. En la figura 4b se muestra un detalle de las terminaciones de las fibras donde se observa la flexibilidad y su entrelazamiento natural.

El mortero está constituido por una pasta aglutinante y cementicia que presenta una textura uniforme. En la figura 4c se observa la textura y disposición de las fibras dentro de la pasta. Estas se encuentran adheridas en parte al aglutinante y en parte sueltas sin contención. Su morfología es asbestiforme y se distingue la degradación originando fibras de menores dimensiones (desde los 100 μm hasta submicroscópicos). El desmenuzamiento y su gran flexibilidad es una característica típica del crisotilo. En la figura 4d se observa un detalle de las terminaciones, destacándose la separación en fibras menores muy finas.
