## PROPOSTA DE CONSOLIDAÇÃO ESTRUTURAL DA CAPELA DE SANTANA DO MIRADOURO, NA BAHIA

Muñoz, Rosana (1); Magalhães, Ana Cristian (2); Oliveira, Mário Mendonça de (3)

### RESUMO

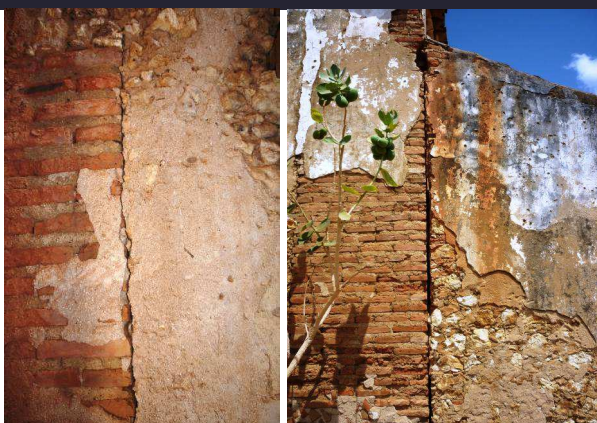
As alvenarias apresentam diversos danos que incluem a presença de fissuras e fendas nos paramentos internos e externos (Fig. 5); desaprumo e perda de revestimento, com maior incidência na área externa da sacristia e capela-mor (Fig. 6).

**Figura 5 – Detalhes das fendas no interior e exterior da Capela**

Algumas fendas observadas na Capela comprometem a estabilidade estrutural da edificação e decorrem, principalmente, do recalque do terreno, da utilização de diferentes materiais construtivos (alvenaria de pedra e de tijolo), da falta de amarração entre os mesmos e do esmagamento da argamassa de assentamento.

Em relação à fenda proveniente do esmagamento da argamassa, onde também se observam materiais com módulos de elasticidade diferentes, a costura será executada com vergalhões de 12,5mm, fixados com argamassa de cimento e areia, traço 1:3 (Fig. 10). Para o presente estudo, o comprimento do ferro deverá ter 80cm, sendo 40cm para cada lado da fenda. Nos casos em que não seja possível esta distribuição, deverão ser colocados de um lado 40cm e comprimento variável do outro, em função da disponibilidade de espaço na parede.

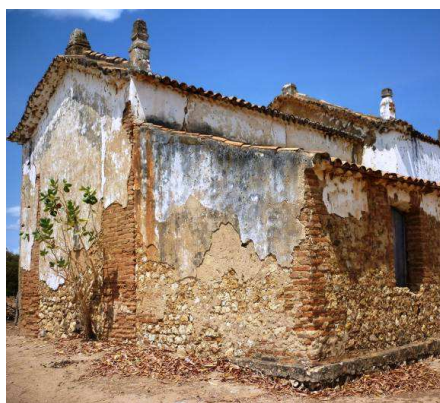
**Figura 6 – Lacuna de revestimento nas fachadas da sacristia e da capela-mor**

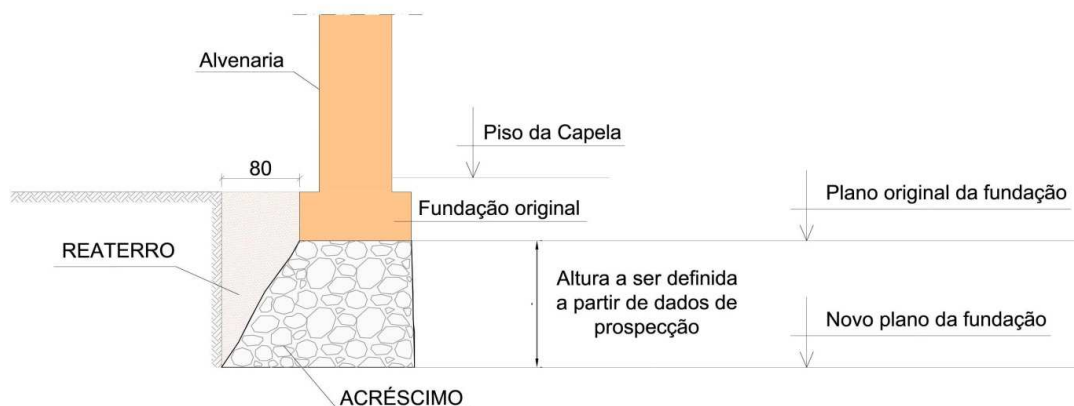
Figura 7 – Reforço da fundação com socalco

O reforço de fundação deverá ser feito através de socalco nas alvenarias externas e/ou em locais necessários, identificados a partir de prospecção prévia que indicará as dimensões, profundidade e condição da fundação original.

Para a execução do reforço, alguns procedimentos devem ser seguidos: abrir uma cava de aproximadamente 80cm de largura até o plano de apoio da fundação, realizar o devido escoramento e socalcar, com alvenaria de pedra, até a profundidade determinada pela prospecção. A seguir, executar o reaterro com solo (Fig. 7). O reforço deverá ser realizado de forma alternada, começando-se pelo fundo e socalcando um metro de comprimento. Em seguida, passa-se à frente da Capela, executando mais um metro de socalco. Retorna-se ao fundo para dar continuidade ao processo e assim sucessivamente até completar toda a extensão.

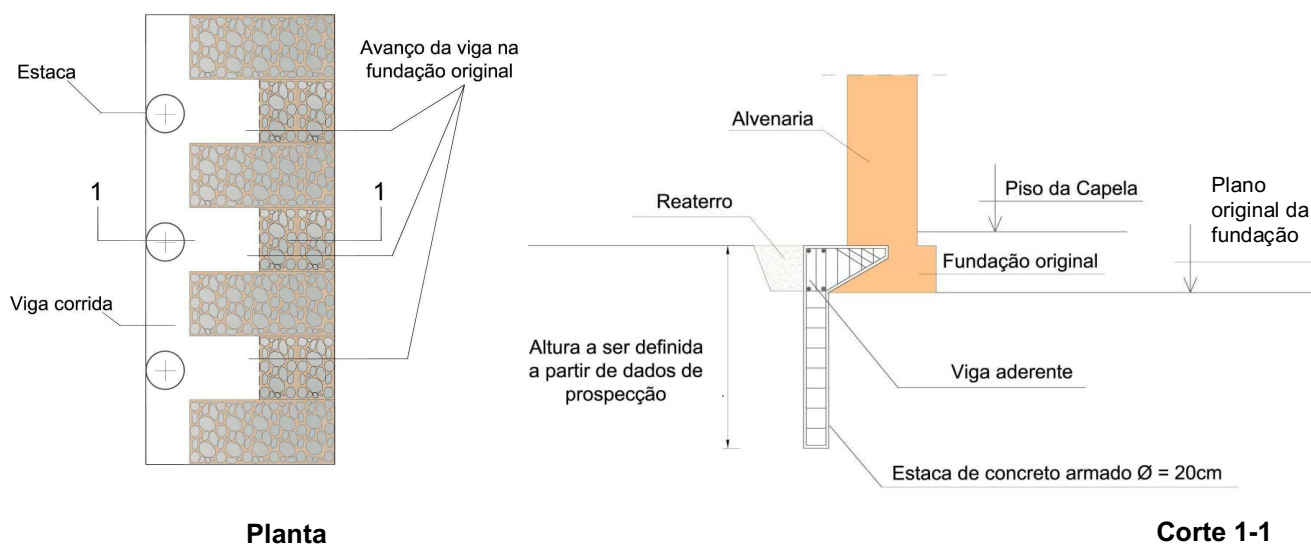
Figura 8 – Reforço da fundação com estacas

Caso a disponibilidade e o volume de pedra impeçam ou dificultem a realização deste tipo de reforço, recomenda-se, então, executar um estaqueamento com viga aderente unilateral, a cada 150cm, e travar as estacas com uma viga corrida, que avança ao lado da fundação original, apenas nas zonas onde se encontram localizadas as estacas (Fig. 8), conforme metodologia exposta por Oliveira [13].

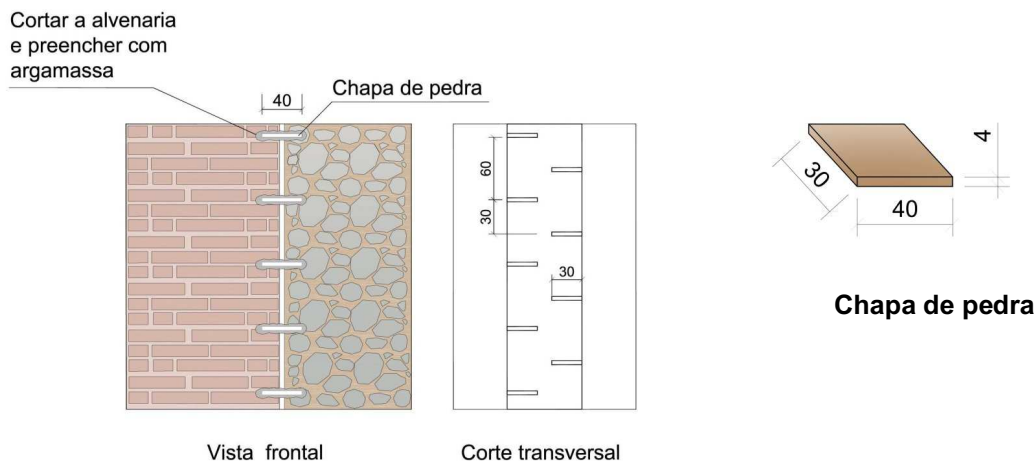
**Figura 9 – Proposta para amarração das alvenarias da sacristia e capela-mor**

O reparo das fendas decorrentes da falta de amarração entre materiais distintos (tijolo e pedra) utilizados na construção da capela-mor e da sacristia, construída, provavelmente, em data posterior, deverá ser feito através de costuras com chapas de pedra (por exemplo, lajes de arenito), com 4 a 5cm de espessura, dispostas de forma alternada (Fig. 9). A argamassa de preenchimento deverá ser de cimento e areia, com traço 1:3.

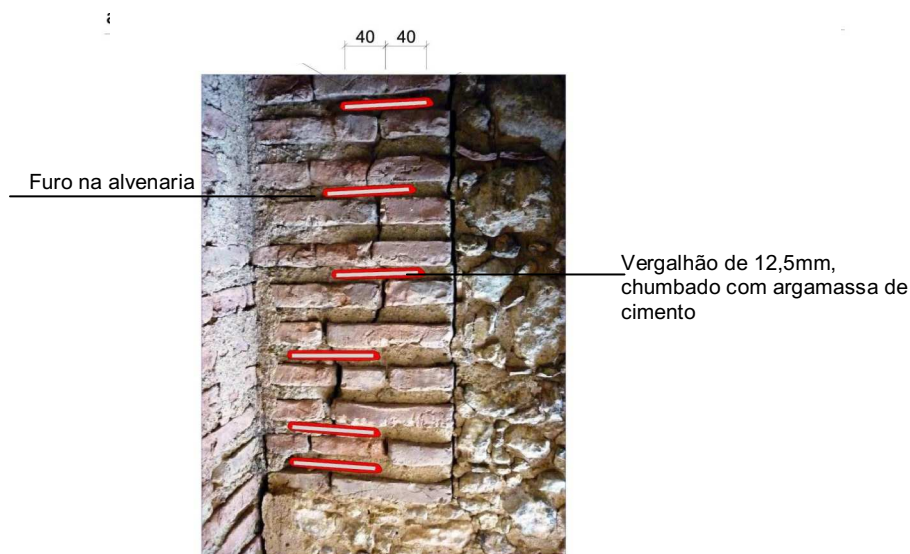
**Figura 10 – Costura de fenda com a utilização de vergalhões**

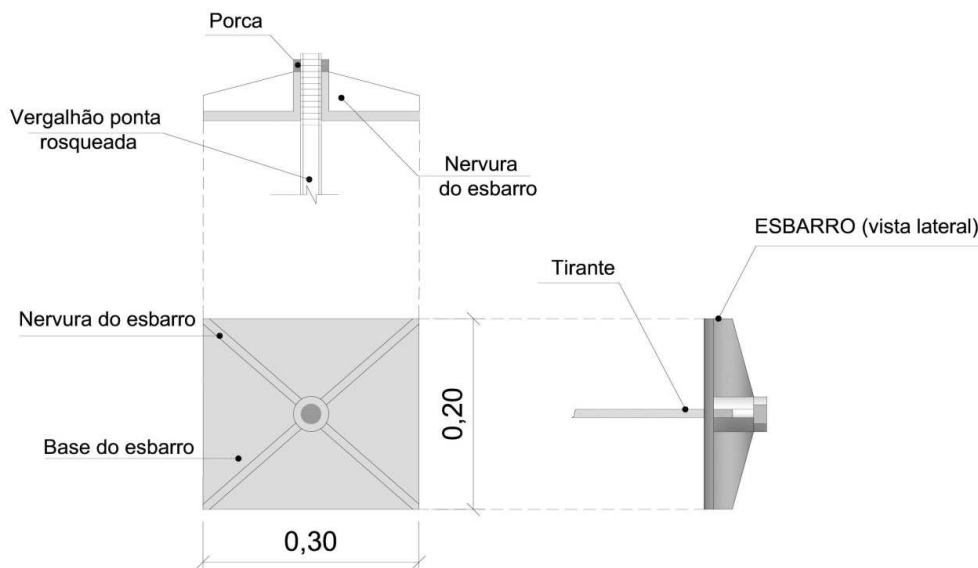
Figura 11 – Detalhe dos retentores (“esbarros”)

Para contraventar as paredes laterais da nave e da capela-mor que apresentam desaprumo e rotação, serão utilizados tirantes metálicos com diâmetro de 16mm, em aço CA 25, material que permite abertura de rosca. Estes elementos, que terão por função diminuir o desaprumo das alvenarias, serão fixados através de retentores metálicos, ou “esbarros”, retangulares, com dimensões de 20cm x 30cm (Fig. 11), dispostos 10cm abaixo do topo das alvenarias (Fig. 12). O espaçamento dos tirantes foi calculado com base no espraiamento das tensões a 45° [13]. O sistema tirante e esbarros da nave é ilustrado na Fig. 12.

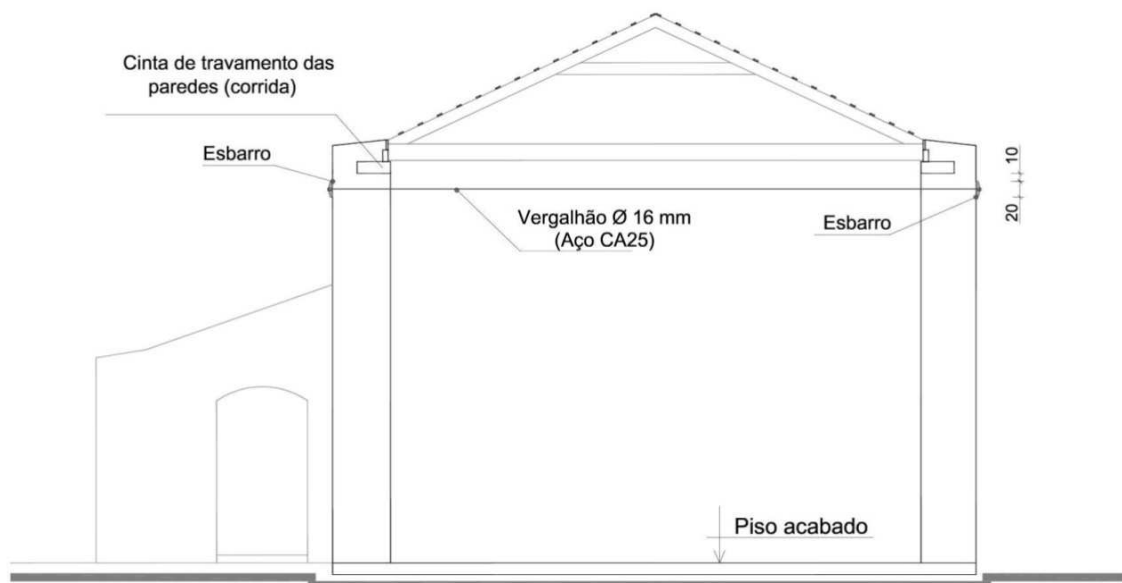
Figura 12 – Sistema de tirante e esbarros da nave

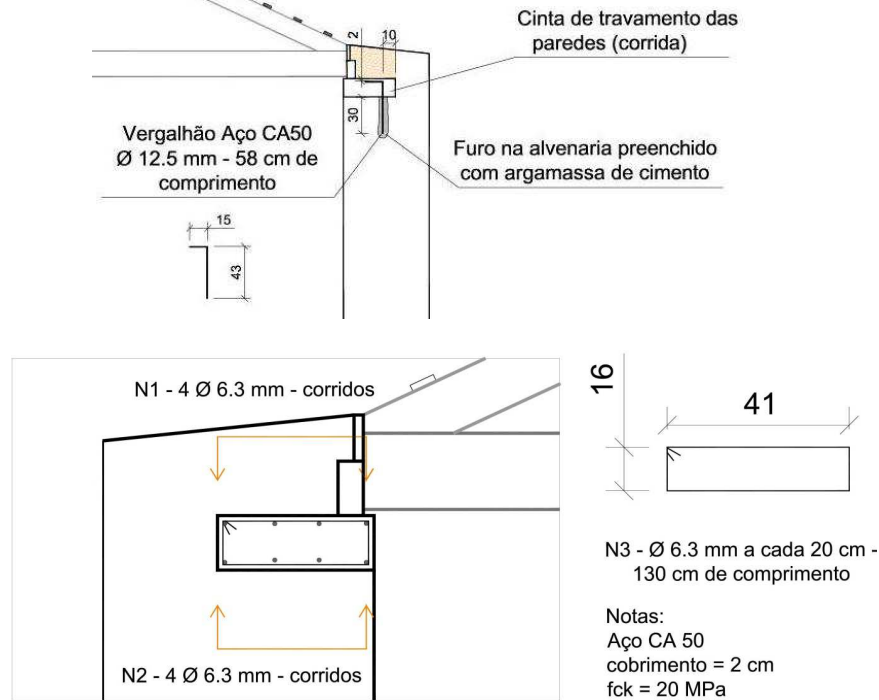
Figura 13 – Detalhe da cinta de coroamento

Depois de fixados os tirantes, deverá ser executado um cintamento em concreto armado, moldado no local, especificamente no topo de todas as alvenarias da nave e capela-mor. A cinta deverá ter dimensões de 45cm x 20cm e estará vinculada à alvenaria através de vergalhões fixados com argamassa de cimento, como mostra a Fig. 13. A disposição dos ferros de fixação da cinta de coroamento deverá ser alternada com espaçamentos de 50cm.

Para a execução do coroamento, deve-se, previamente, destelhar a cobertura e realizar escoramento adequado do sistema existente. Em seguida, faz-se o corte da alvenaria nas dimensões da cinta, que deverá ser concretada depois da colocação do tirante metálico. Ao final, deve ser confeccionado novo beiral e recomposta a alvenaria.

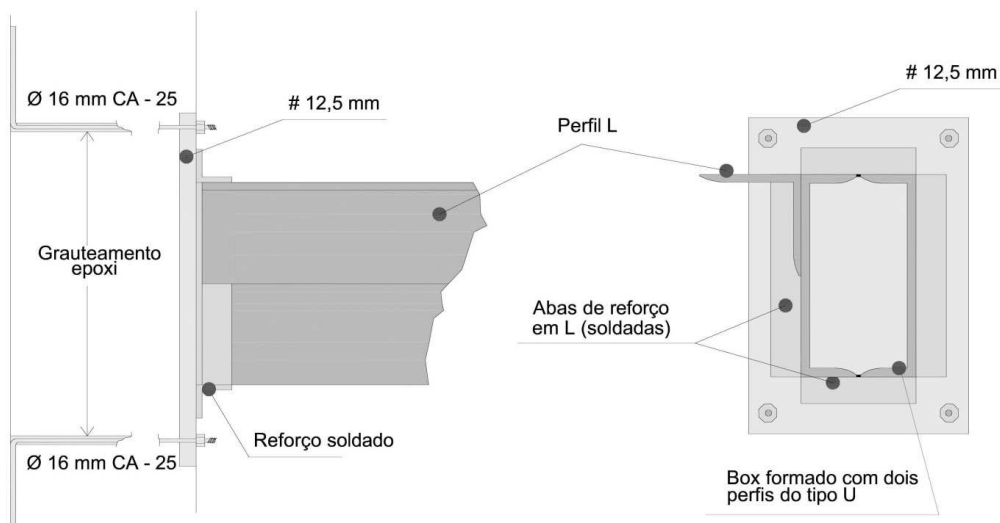
Figura 14 – Detalhe da viga tipo *box*

Ressalta-se que após a avaliação estrutural da viga-mestra do tabuado do coro da nave, verificou-se a necessidade de substituí-la por viga metálica tipo *box*, composta de dois perfis U soldados. A fixação da viga nas alvenarias laterais será feita com a utilização de chapas e barras rosqueadas de 16mm (Fig. 14), em aço CA 25. Tal sistema, desenvolvido pelo NTPR – Núcleo de Tecnologia da Preservação e da Restauração, funcionará para a estabilização do assoalho do coro e ainda como tirante para contraventamento e realinhamento das paredes da nave.

Com o objetivo de reduzir a rotação do muro, será dado um aperto nas barras chumbadas com resina epóxi, com chave dinamométrica, conhecida também como chave de torque. A força calculada para o reaprumo foi de 8kN (valor do empuxo). Dividindo-se esta carga por quatro, totaliza 2,0kN para cada barra. Em laboratório, com o auxílio de uma célula de carga e de *software* desenvolvido para a engenharia mecânica, será calculado o torque de chave necessário para produzir essa tração.
