CONSERVACIÓN Y RESTAURACIÓN DE LAS ESCULTURAS DEL PARQUE DE LAS ESCULTURAS, SANTIAGO DE CHILE

J.M. Theile, O. Jackson

Postítulo de Restauración del Patrimonio Cultural Mueble, Facultad de Artes,
Universidad de Chile, Santiago de Chile,
jtheile@gmail.com, ojackson21@hotmail.com

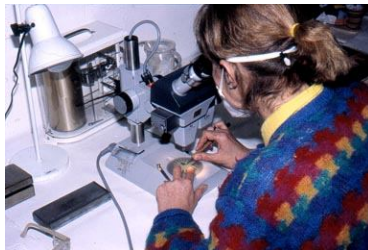
Restauración de bronce bisturí y el uso de fibra de vidrio en la escultura de Juan Egenau

Presenta corrosión en algunas partes como también suciedad general y excremento de paloma.

Restauración manual del bronce oxidado con fibra de vidrio, limpieza general de la obra con jabón neutro y agua destilada para eliminar suciedad y excrementos. Capa de protección cera microcristalina Cosmoloid H80.

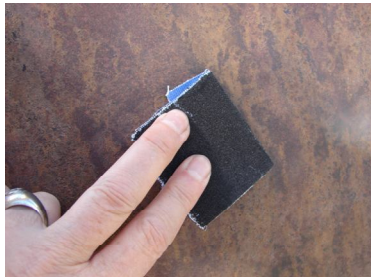
*Lijado en cono de "Yantra-Mandala"
Aura Castro*

Presentaba daños por riego, grafitis y oxidación en su cono interior.

Limpeza de la obra con agua y alcohol (50:50), restauración del óxido del fierro del cono con lápiz de vidrio y lija fina. Las áreas más complicadas el acero, las manchas causadas por el riego se trataron con compresas de ácido acético (20% en agua) después se eliminó el químico con agua destilada.

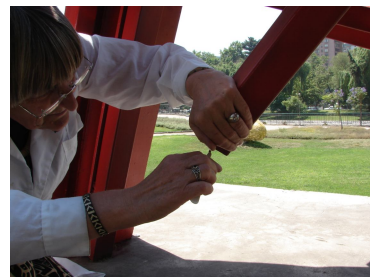
*Uso de bistrurí en "Erupción"
Sergio Castillo*

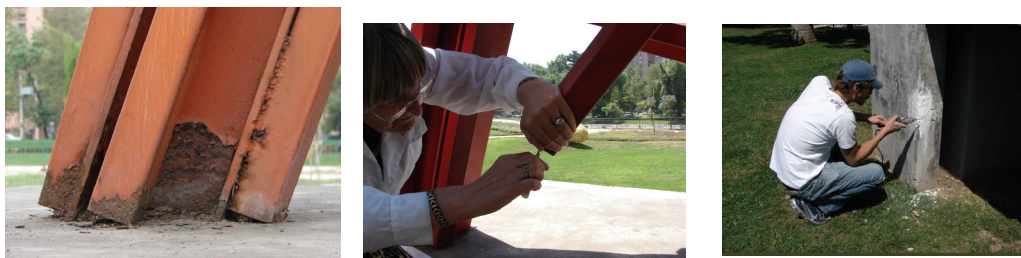
Imágenes de la restauración escultura "Erupción" de Sergio Castillo

Presenta gran daño por corrosión, especialmente en los puntos de unión entre el hierro y acero, se desprenden y en la parte inferior de la obra ya que en este punto se acumula el agua. Desprendimiento en la base de cemento donde se observa óxido de fierro y grafitis.

Lo primero se que se hizo fue una reunión con el artista para definir el mensaje de la obra, ya que estaba tan dañada que no se entendía bien como era la obra en sus años mozos. Era un fuego de color rojo, con punta de acero, donde se reflejaban los rayos del sol. El artista de 94 años, propuso sacar el óxido, lo que se hizo con fresas dentales y en algunas partes delicadas con bisturí, restaurar los faltantes, lo que se hizo con poxipol y akimet, colocar a toda la obra un antioxidante bueno y volver a pintarla con rojo vivo, su color original. Todo esto se hizo con dificultad ya que era una obra muy alta, llena de trozos salientes no muy fáciles de alcanzar con un andamio.

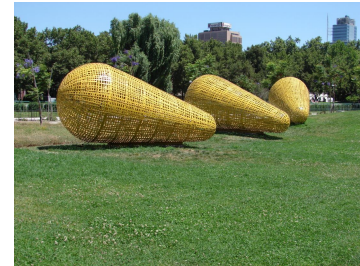
Título: "SEMILLAS" Autor: Cristián Salineros

Oxidación en las uniones de cada malla, desprendimiento de pintura. En las uniones se acumula agua que produce la oxidación. Suciedad general

Restauración de los puntos de unión eliminando el óxido con fresas dentales, protección en todos los puntos de unión inyectando Paraloid 72 B para impedir la acumulación de humedad. Antióxido en los puntos donde se eliminó el óxido y posteriormente retoque del color en estas zonas. Capa de protección en toda la obra usando cera microcristalina Cosmoloid H80.

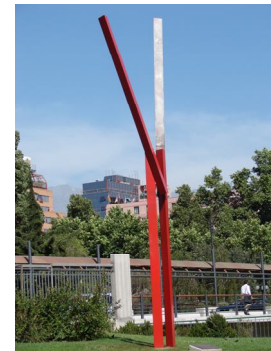
Título: "AIRE Y LUZ" Autor: Carlos Ortúzar

Presenta daños de oxidación en varias partes, también grafitis y suciedad general.

En la parte inferior y superior desprendimientos de pintura con manchas de óxido. Se debería girar la parte superior, pero el mecanismo no funciona.

Para poder restaurar esta obra se solicitó a un coleccionista la maqueta original de la obra ya que el artista, se murió antes de construir la escultura, y los que hicieron la obra no pudieron realizar el mecanismo de movimiento que había inventado el artista. Además estaba tan repintada que era imposible saber su color original. Se decidió sacar los repintes, el óxido y los grafitis con medios tradicionales y colocar un antióxido, repintar la obra con el color original de la maqueta.

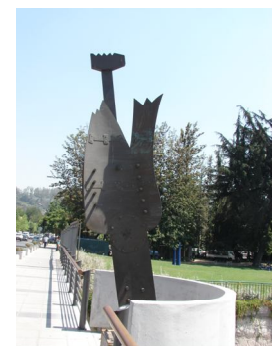
Título "Árbol de Bronce" Autor Gaspar Galaz

Presenta oxidación profunda en la base como en la obra debido a la humedad, lluvia ácida y contaminación ambiental.

Grafitis en varias partes de la escultura. La obra está rallada en algunas partes.

Eliminación de la oxidación con fibra de vidrio, suciedad y grafitis se eliminan con agua destilada y jabón neutro. Para protegerla de la humedad del puente se coloca cera microcristalina Cosmoloid H80
