Puesta en Valor Patrimonial de “Villa Teresita” (Mansión Morrosini) como parte de un Complejo con Espacio Público y Oficinas Públicas - Concordia – Entre Ríos.

Nadia Vietta – Magdalena Gorroño – Sebastián García Maciel
Fabian A. Avid - Jorge D. Sota

GIICMA-Facultad Regional Concordia-Universidad Tecnológica Nacional
Salta 277 - CP E3200EKE - Concordia - Entre Ríos – Argentina
giicma@frcon.utn.edu.ar

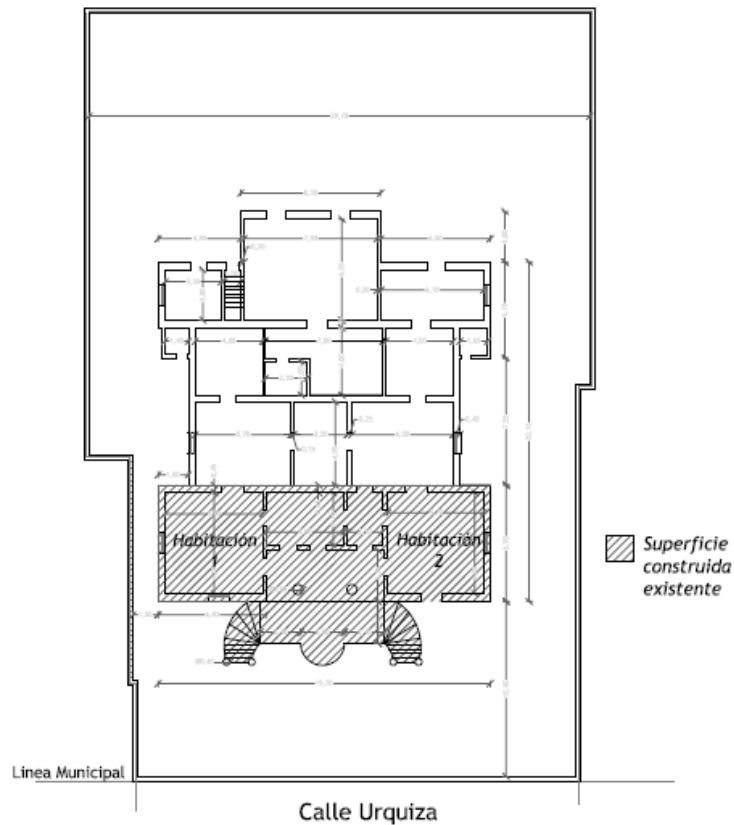
Después de la demolición sufrida en 1998, de sus aproximados 898m² de superficie cubierta original, hoy en día sólo se mantienen en pie 136m², sumados a 32m² semi cubiertos. Sólo se conservan 4 de las 15 habitaciones y salones que conformaban la vivienda. Plano 1

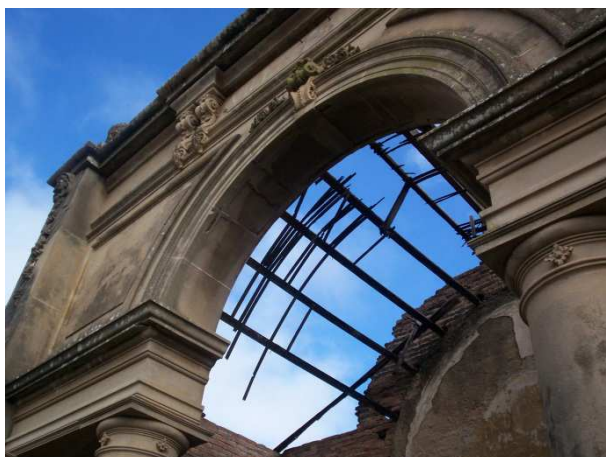
La estructura de techos se encuentra totalmente desmoronada, aun así algunos tirantes de madera y listones que formaban parte del cielorraso abovedado del hall de ingreso, continúan suspendidos. Las habitaciones laterales carecen de cubierta de techo en su totalidad pero se observa en una de ellas una canaleta de zinc que aún permanece sujeta a la mampostería (sistema de desagües pluviales).

Figura 2: Elementos de estructura de techo suspendidos.

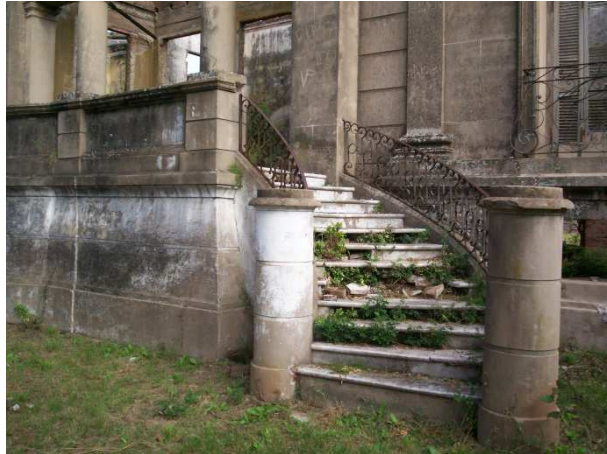
El piso exterior (hall de ingreso) es de tipo calcáreo, cuyas piezas se encuentran en gran parte adheridas a la superficie presentando verdín debido a su falta de mantenimiento, antigüedad y su ubicación a la intemperie. Los escalones que conforman tanto las dos escaleras de ingreso y los peldaños del hall, son de mármol. Los peldaños de escaleras se encuentran en buenas condiciones y con pocas unidades faltantes, aunque algunas de ellas están fragmentadas.

Figura 3: Vista de una de las escaleras de ingreso

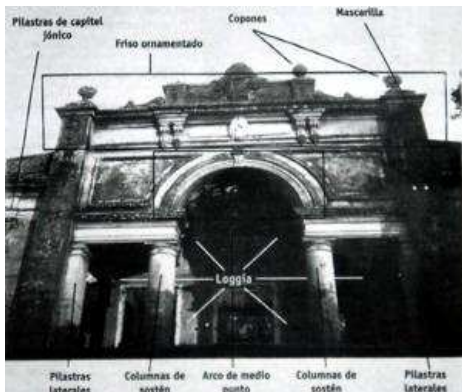
La fachada cuenta con numerosos apliques y molduras con distintos diseños. En su mayoría se conservan en buen estado aunque algunas ornamentaciones (copones y otros adornos) se han desprendido debido al paso del tiempo o producto de la demolición del '98 de la parte posterior.

Figura 4: Detalle de ornamentaciones de fachada.

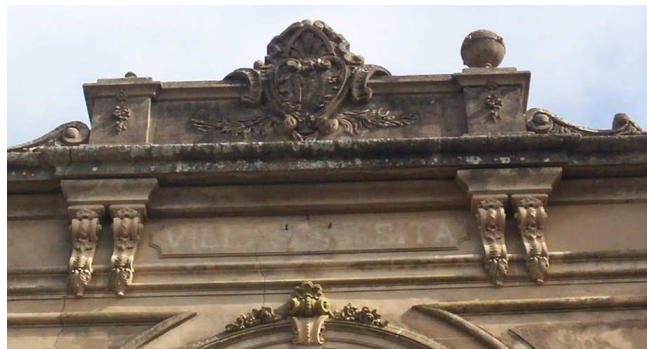
En la zona superior de la fachada se puede observar los restos de inscripción "Villa Teresita", aparentemente las letras que conformaban el nombre eran molduras que se desprendieron con el paso del tiempo, quedando sólo marcas de las mismas.

Figura 5: Marcas de molduras. Ausencia de copón superior izquierdo e inferior derecho.

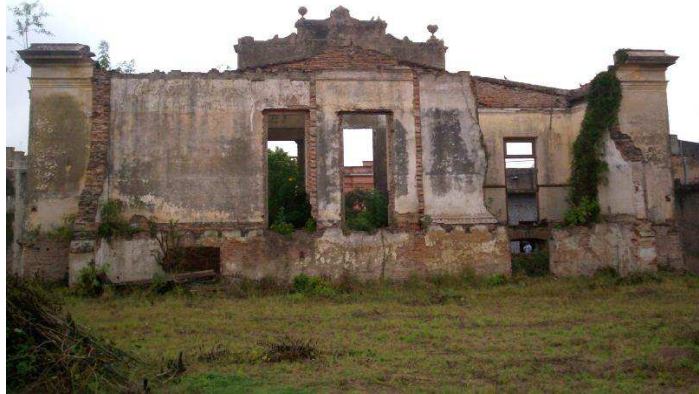
Figura 6: Vista posterior.

Producto de la demolición parcial que sufrió la propiedad en los años 90, y el estado de abandono de la misma, las paredes han sufrido pequeños corrimientos y son notables algunas fisuras, como en el caso de la habitación I que se observan en el frente afectando a la columna contigua.. Se observan otras fisuras pequeñas en el resto de las habitaciones, pero ninguna de ellas presenta peligros de desmoronamiento ni signos peligrosos.

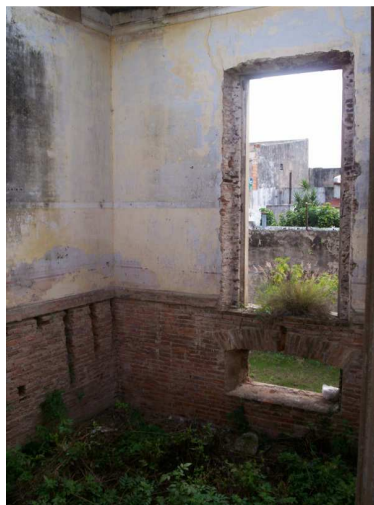
En el interior del edificio se presume que, por las características de la construcción y el estilo de la época, los solados eran de madera, más precisamente de pinotea, pero no se observan restos del mismo. La desaparición de estos pisos originales, que carecían de contrapiso, provocó que el suelo quede expuesto a la acción de agentes climáticos favoreciendo el crecimiento de vegetación.

Figura 7: Interior de una de las habitaciones.
