**ESTUDIO DE LABORATORIO DE LA SUSCEPTIBILIDAD  
A LA CORROSION INTERGRANULAR DEL CINC Y SU  
RELACION CON EL CONTENIDO DE ALUMINIO**

**Dr. R.J. Manuele  
Dr. E. Rozados  
Lic. G.C. Clinkspoor**

**Serie II, nº 153**

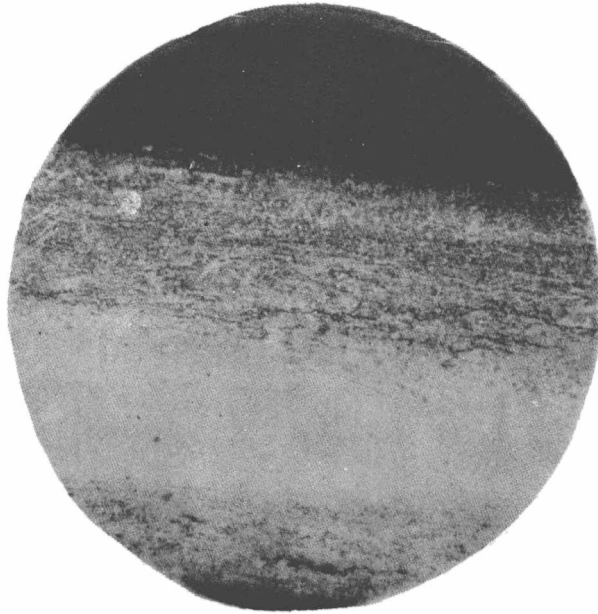
En el laboratorio metalográfico del LEMIT, el fenómeno fue caracterizado como caso de corrosión intergranular, pero no pudo identificarse el constituyente o la impureza responsable de la alteración. Puede ser definido como un tipo particular de corrosión intergranular llamado "corrosión en capas" o "exfoliación", que ocurre en un material que hallándose, potencialmente, en estado de sufrir corrosión intergranular debido a su composición, es sometido a laminación: la estructura cristalina sufre durante el laminado un achatamiento de los granos; el ataque se producirá a lo largo de los bordes de las laminillas que forman los granos achatados, procediendo en planos paralelos a la superficie de laminación. Los productos de corrosión formados a lo largo de esos planos ocupan un volumen mayor que el del metal, lo cual provoca, por hinchamiento, la separación de cada capa. Esta desintegración en laminillas o exfoliación abre los caminos para el avance del ataque.

Fig. 1.- Corte transversal de chapa de cinc alterada; se observan las tres capas (75 X)

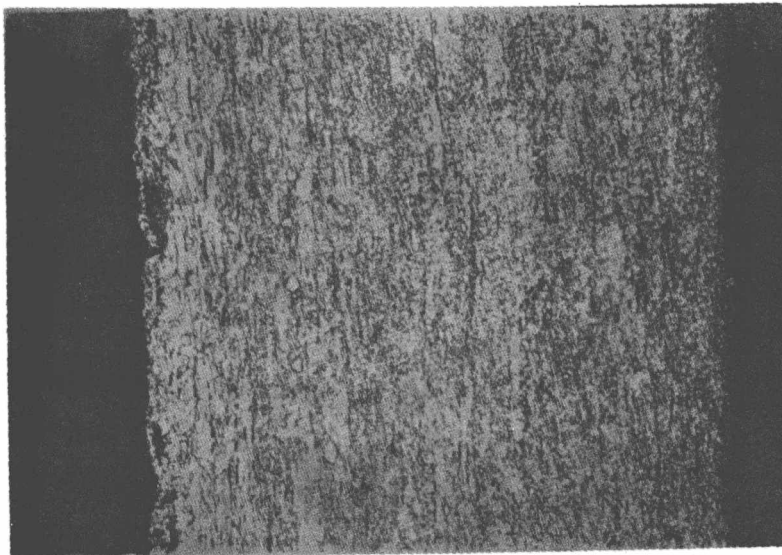
Fig. 2.- Corte transversal de chapa de cinc no alterada, atacada con ácido crómico; se observa un ataque general no diferenciado en capas (75 X)

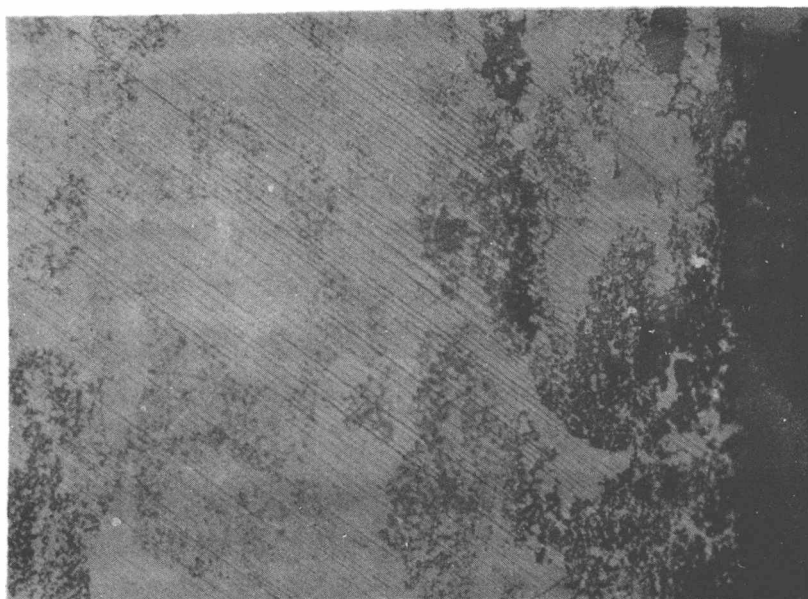
Fig. 3.- Muestra n° 2, procedencia nacional;  
corroída originalmente, no se ensayó (390 X)

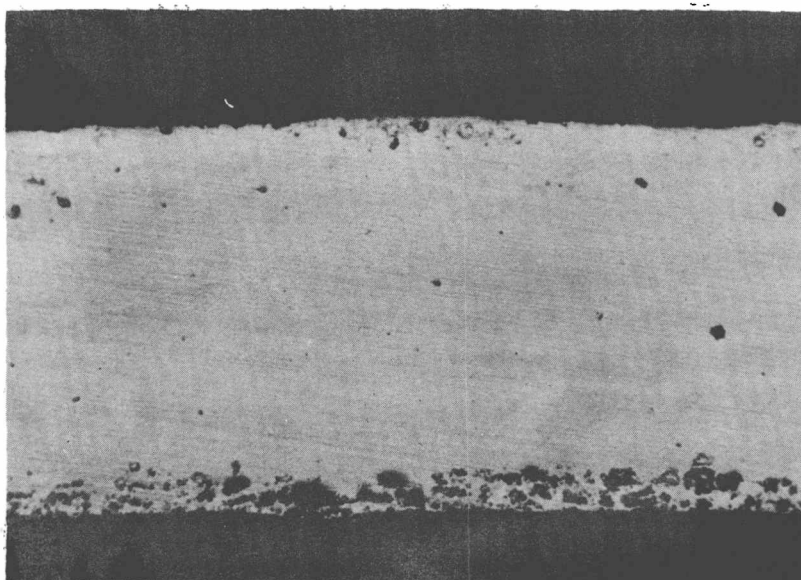
Fig. 4.- Muestra n° 3, procedencia nacional;  
ensayo 100 horas, corrosión intergranular en  
los bordes (70 X)

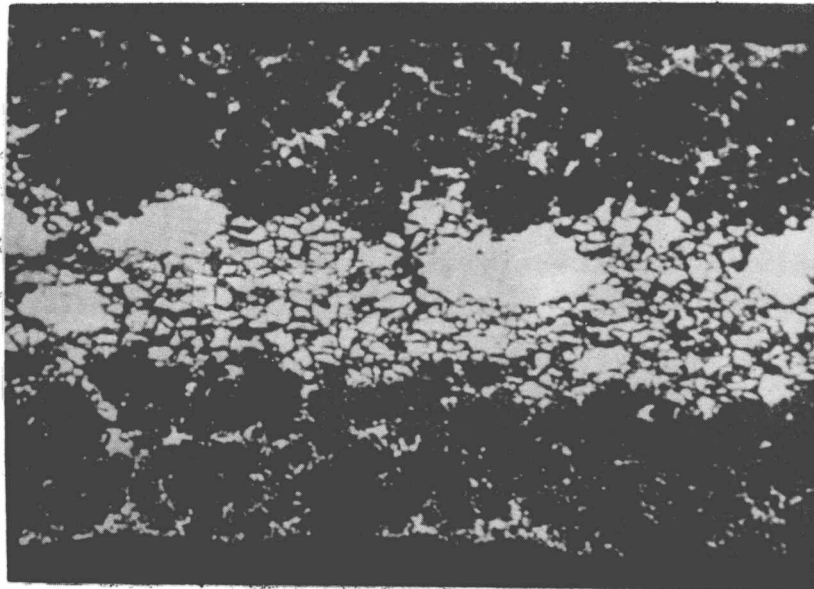
Fig. 5.- Muestra n° 4, procedencia desconocida; ensayo 100 horas, intensa corrosión intergranular (70 X)

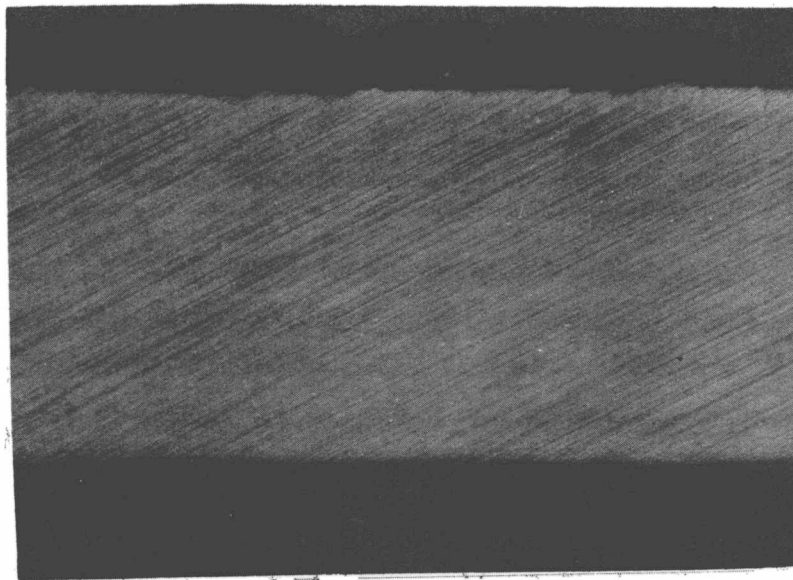
Fig. 6.- Muestra n° 7, procedencia alemana; ensayo 100 h, resultado satisfactorio

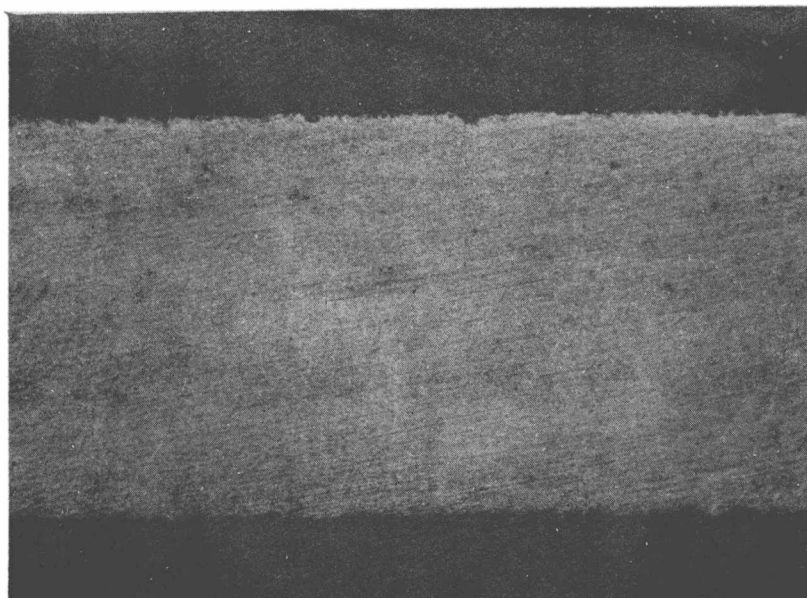
**Fig. 7.- Muestra n° 8, procedencia italiana; ensayo 100 horas, satisfactorio; se observa corrosión superficial pero no intergranular**

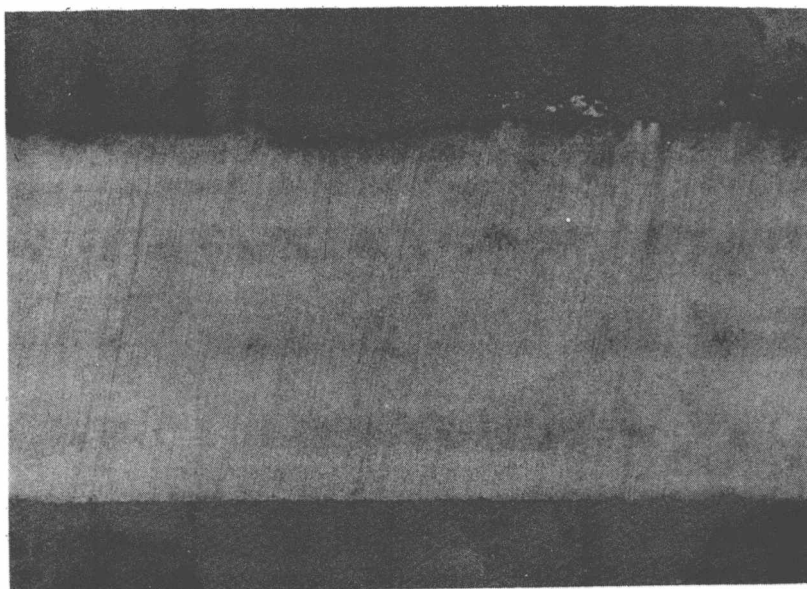
**Fig. 8.- Muestra n° 10, procedencia belga; ensayo 100 horas, satisfactorio**
