**PATRIMONIO RELIGIOSO EN
COLONIAS, PUEBLOS Y LOCALIDADES
DE LA PROVINCIA DE BUENOS AIRES.**

**PATRIMONIO RELIGIOSO EN
COLONIAS, PUEBLOS Y LOCALIDADES
DE LA PROVINCIA DE BUENOS AIRES**

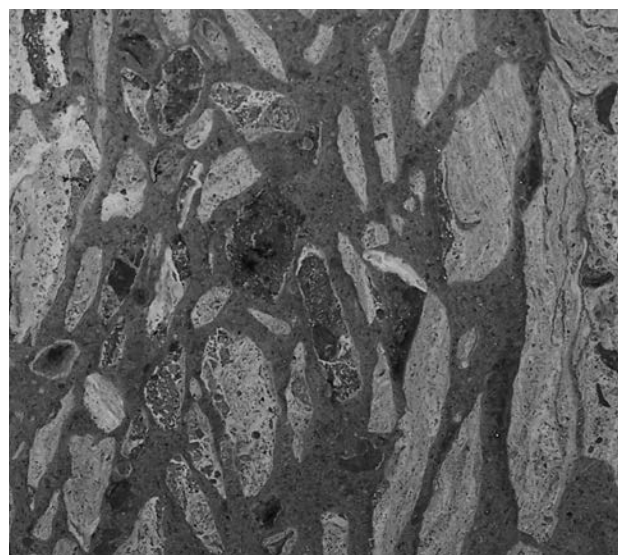
Corte delgado de roca de revestimiento. Basílica Ntra. Señora de Luján.

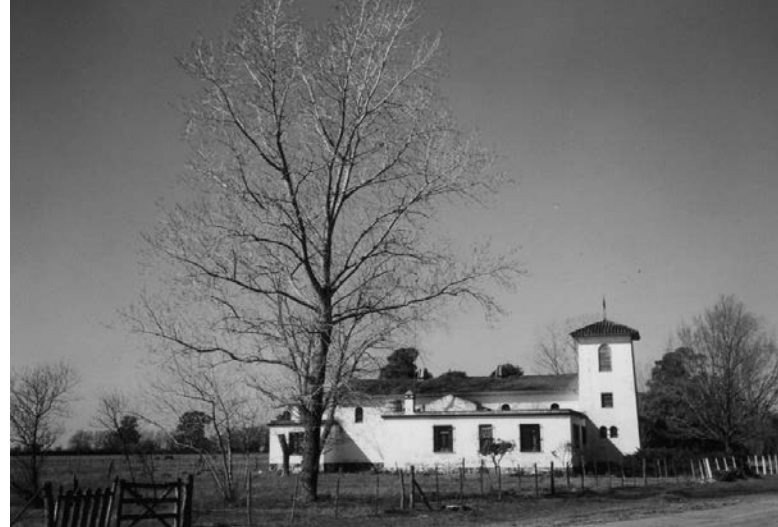
Iglesia, Libres del Sur, Partido de Chascomús.

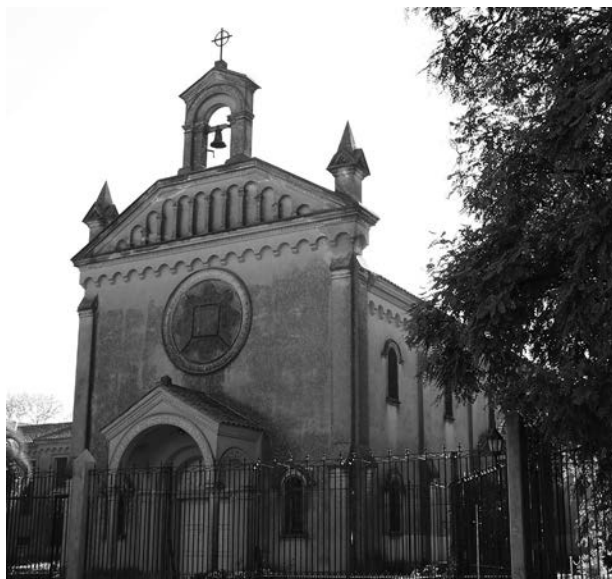
Iglesia Ntra. Sra. de Lujan. Seminario Menor. La Plata.

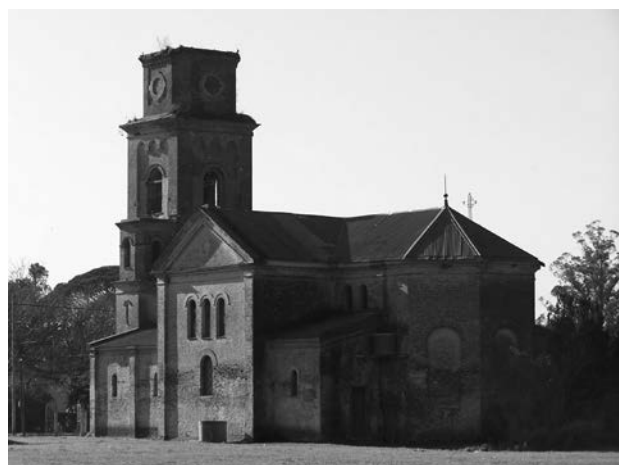
Iglesia en Domselaar. Partido de San Vicente.

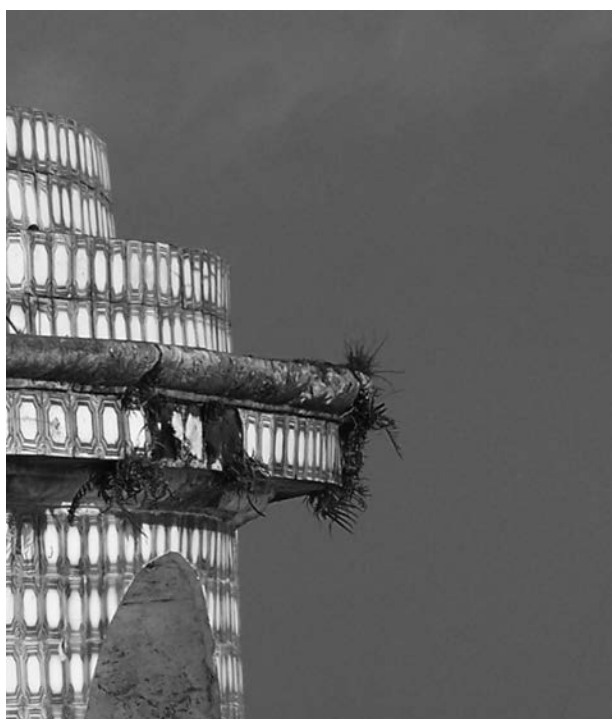
Biocolonización. Iglesia María Magdalena. Partido de Magdalena.

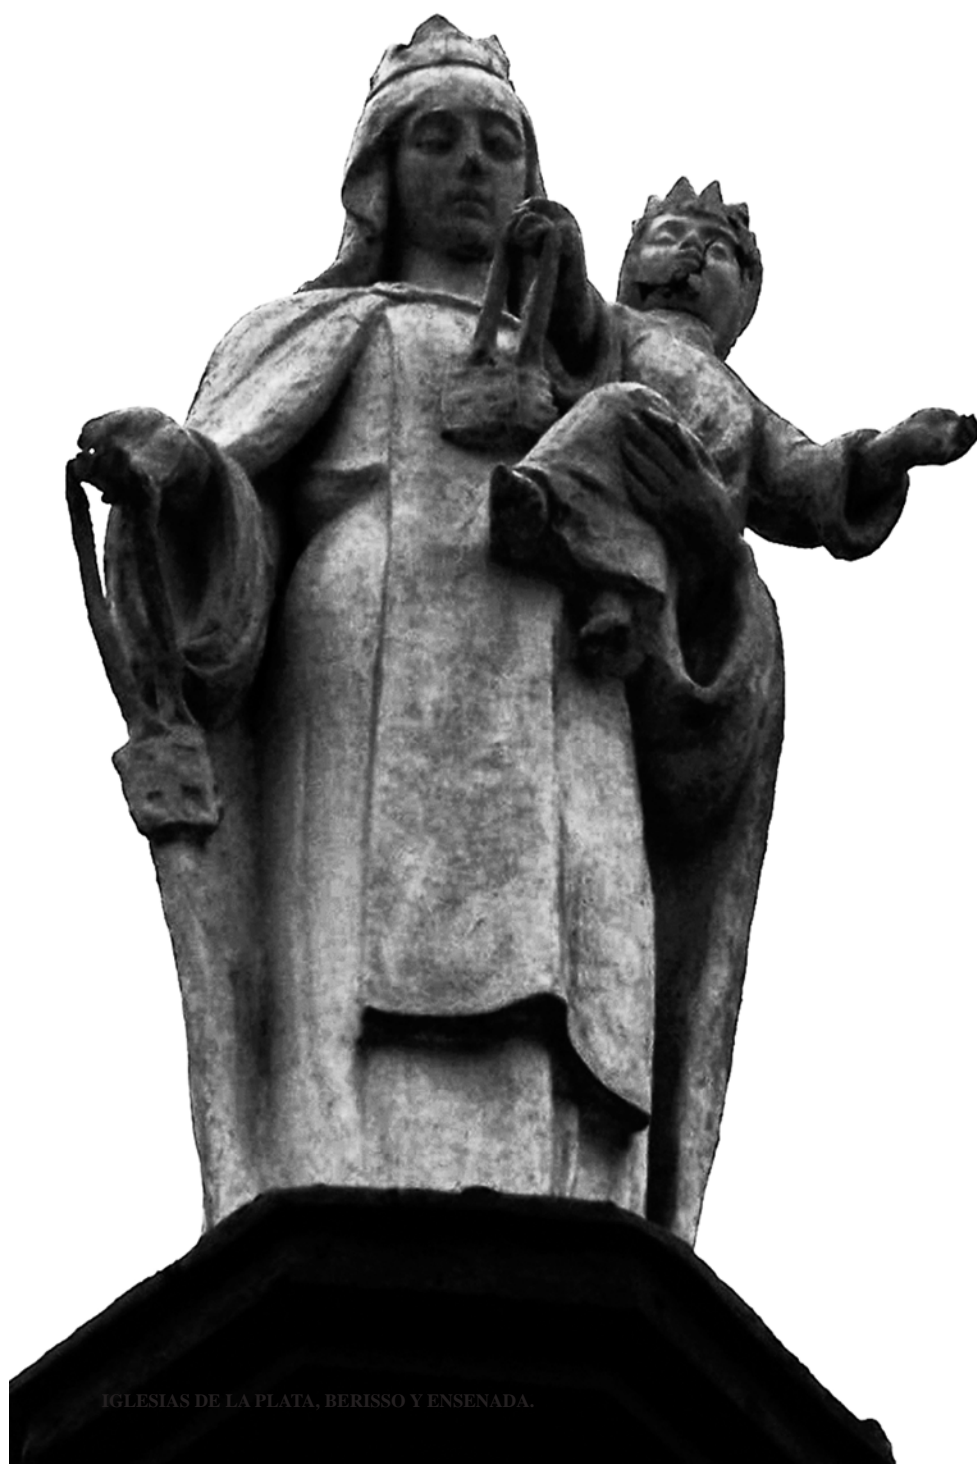
IGLESIAS EN LA PLATA, BERISSO Y ENSENADA.

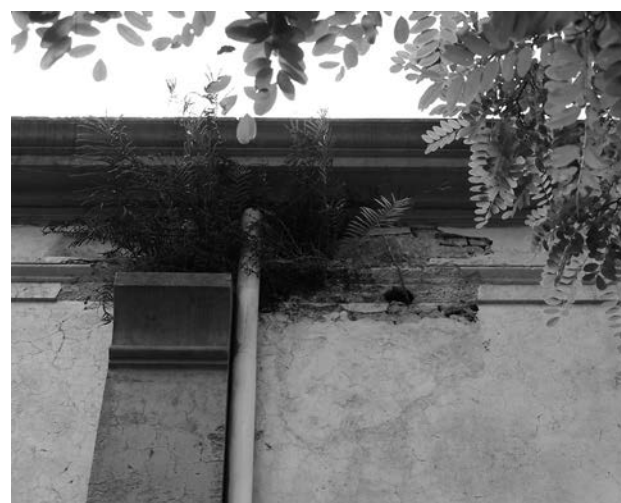
Crecimientos biológicos y desprendimiento de revoque.

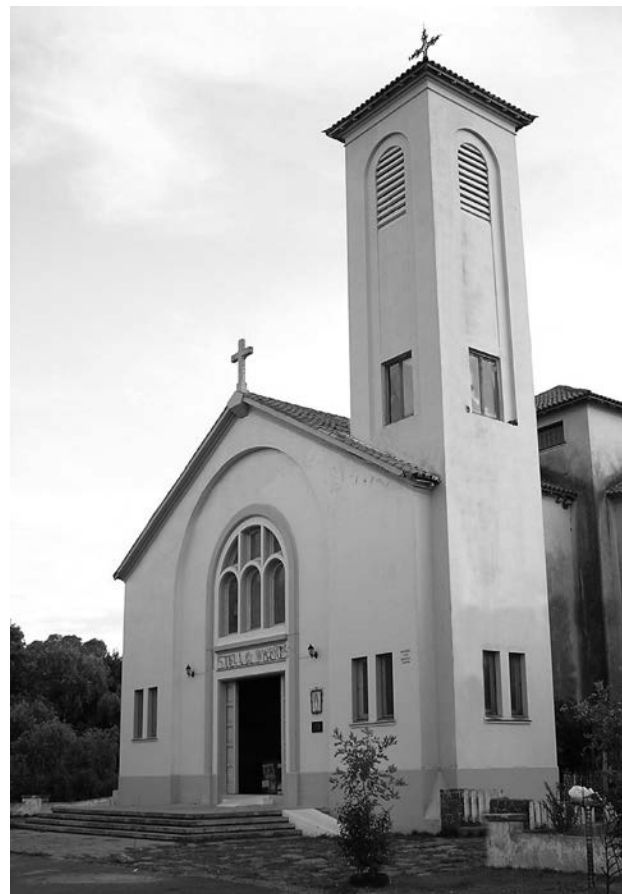
Vista de la Iglesia Stella Maris. Punta Lara. Ensenada.

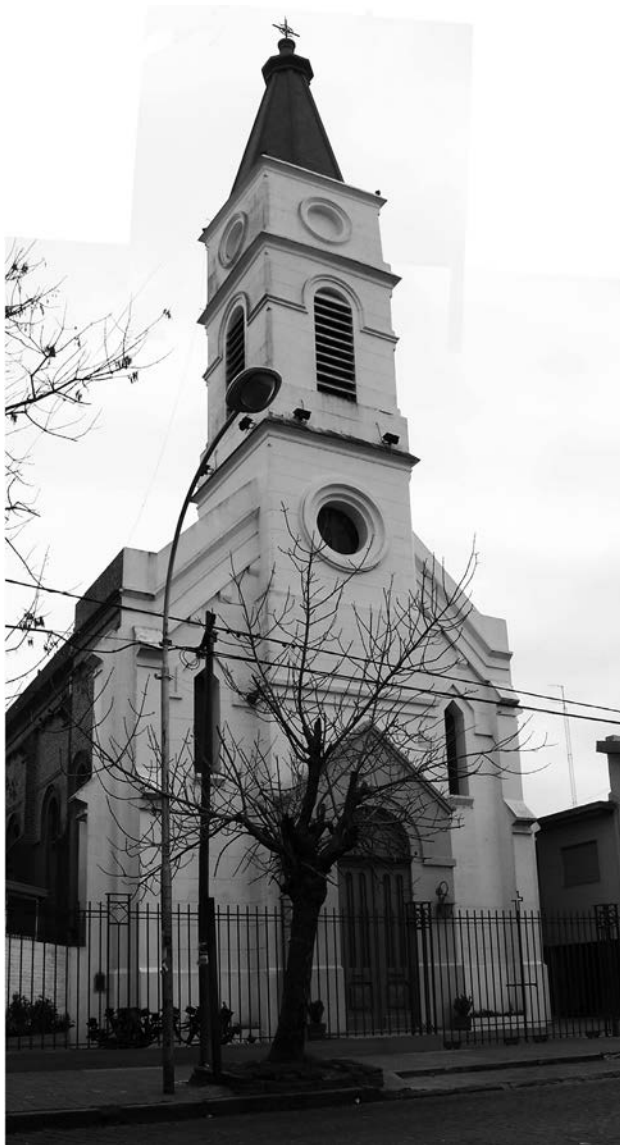
Vista de la fachada de la parroquia María Auxiliadora. Berisso.

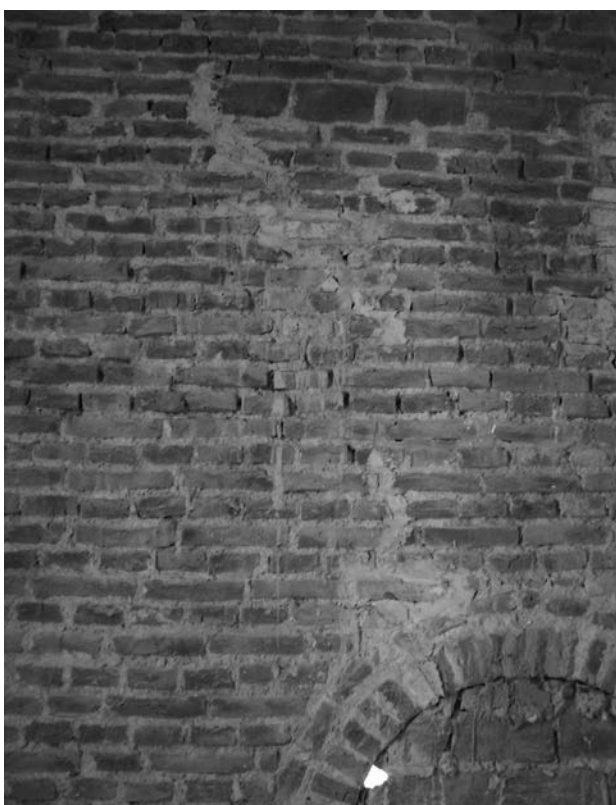
Detalle de una fisura sellada.

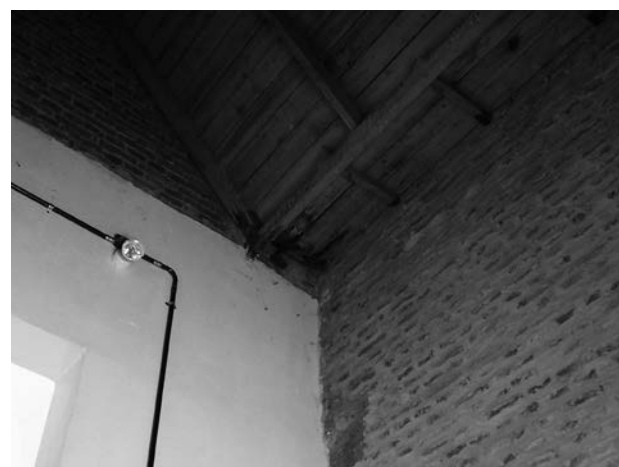
Deterioro en estructura de cubierta y filtración de agua

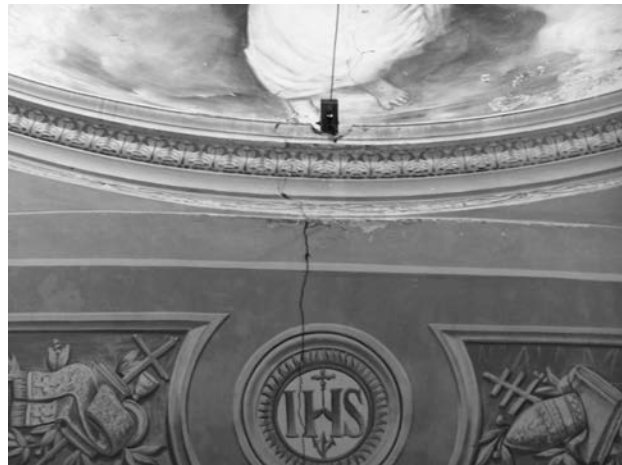
Vista de una fisura desarrollada en la clave del arco de una de las bóvedas de la nave lateral.

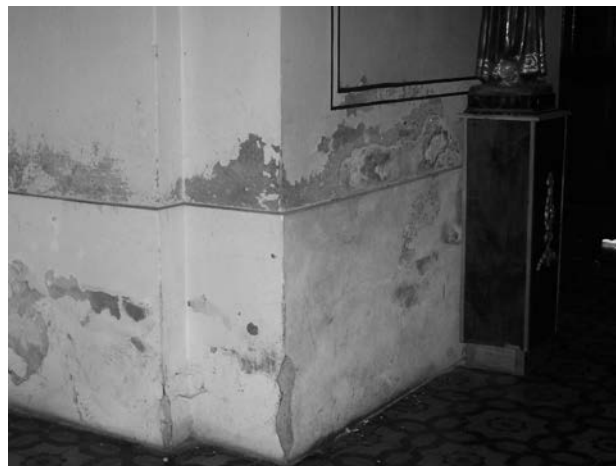
Detalle de un muro interior, se observan manchas de humedad, afectación de la pintura y morteros con desprendimientos causados por la ascensión de agua.

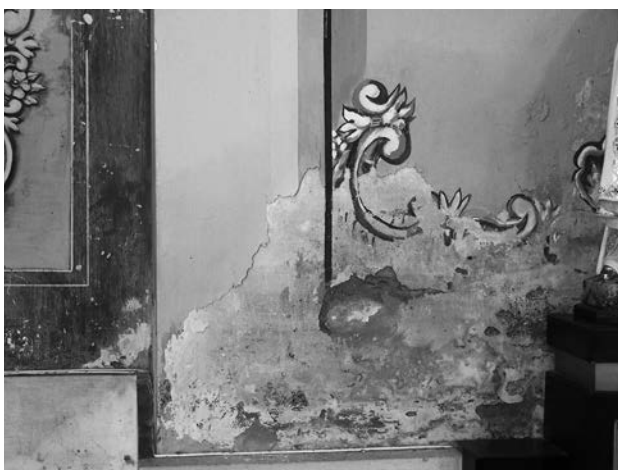
Vista de la degradación de los muros, arcos y bóvedas. Se observan desprendimientos de los morteros por falta de cohesión, alteraciones en las pinturas y ornamentos.

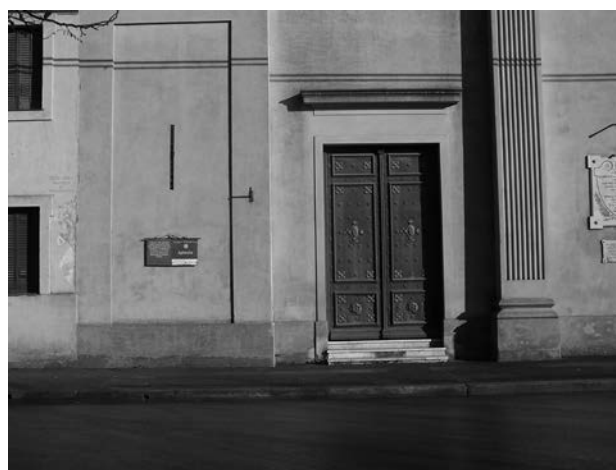
Detalle de muro exterior de la fachada. Se visualizan alteraciones en pinturas y manchas de humedad.

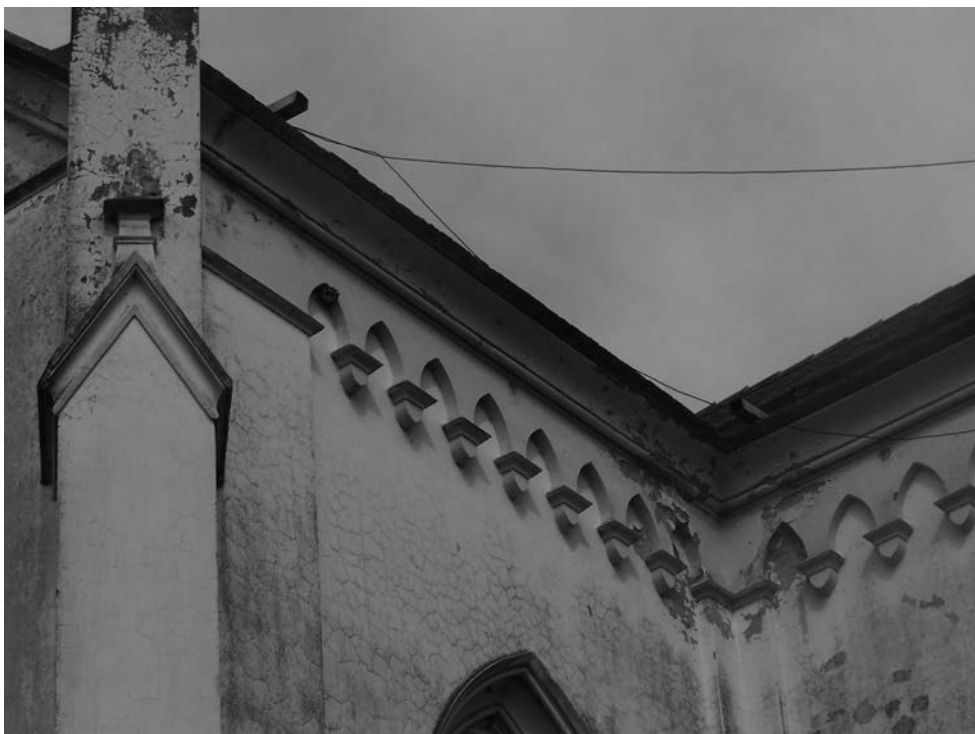
Vista de un sector de la iglesia. Se observan conductos del sistema pluvial sin la correspondiente bajada.

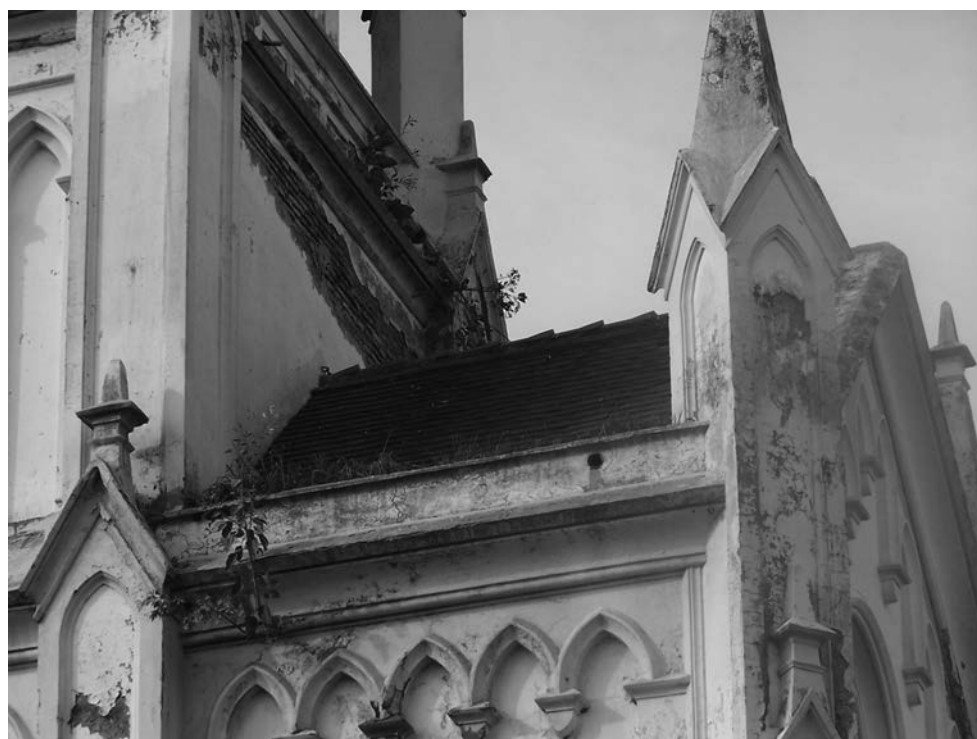
Vista de la fachada frontal derecha. Se observa la cubierta de tejas cerámicas donde la canaleta está totalmente obstruida por el crecimiento de pastos y plantas. Además, se visualiza la degradación de los revocos y ornamentos.

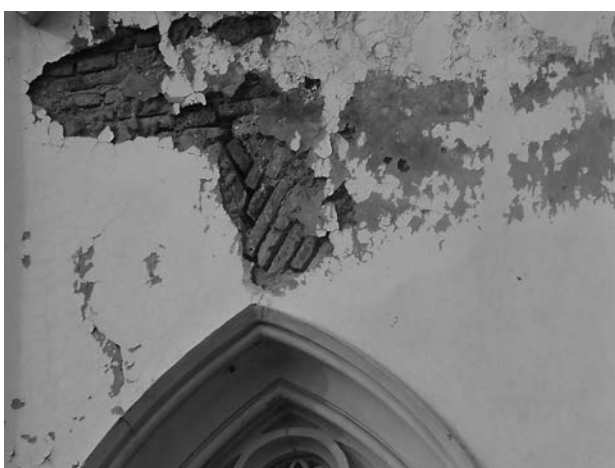
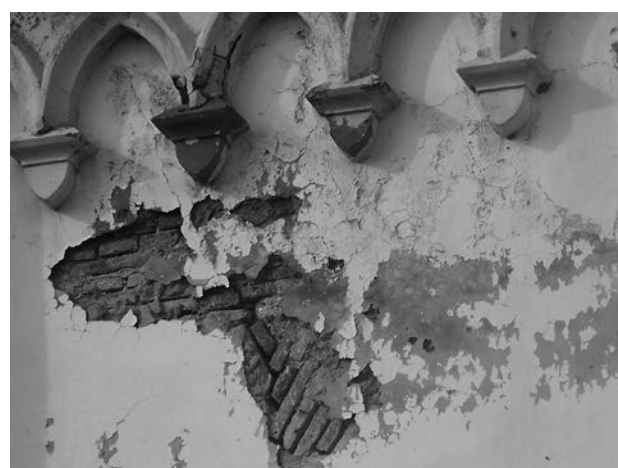
Detalle de la degradación de morteros por procesos de circulación de agua. Se observa el desprendimiento del revoque por falta de cohesión visualizándose los mampuestos.

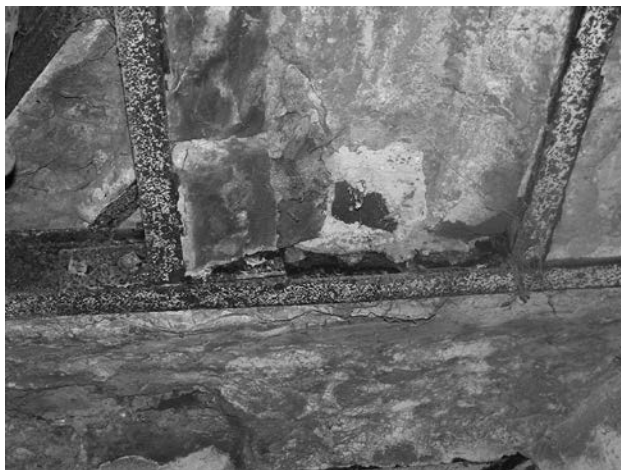
Detalle de las bovedillas. Se visualiza los perfiles metálicos con un avanzado proceso corrosivo y el desprendimiento de revoques de revestimiento.

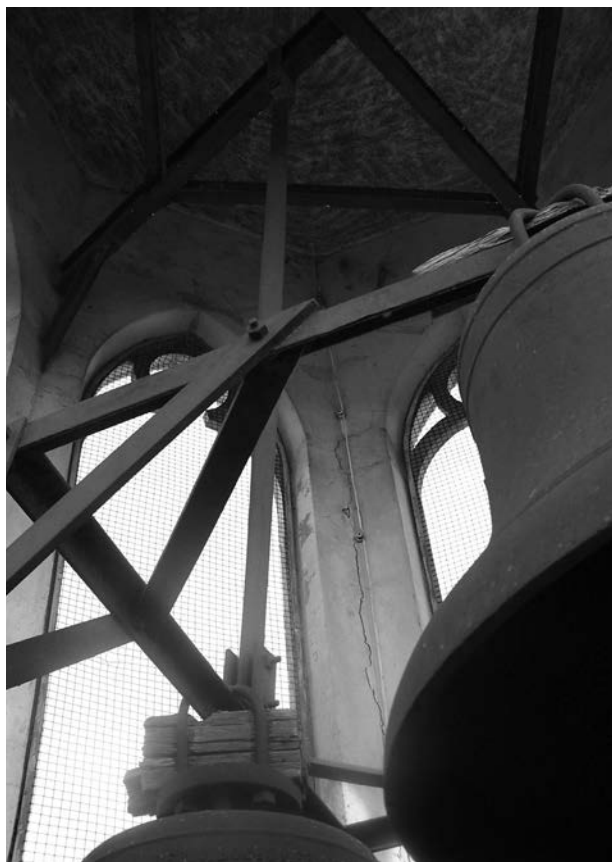
Vista de la estructura metálica que sostiene a las cuatro campanas. Se observa un proceso inicial de corrosión que no compromete a la estructura.

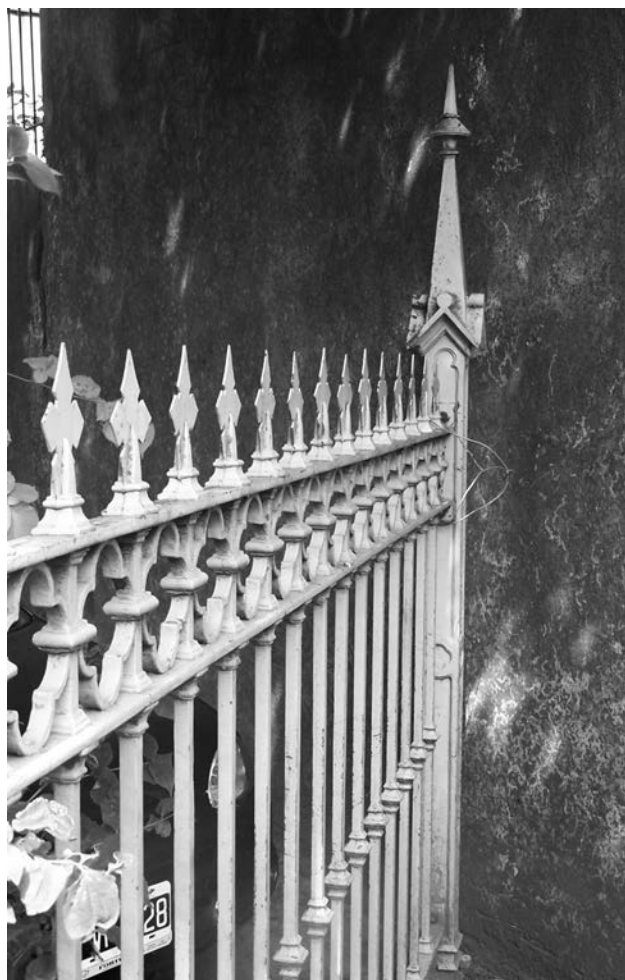
Vista de un tramo de la reja original la cual posee columnas con un diseño similar a los ornamentos del atrio y a los del exterior del edificio.

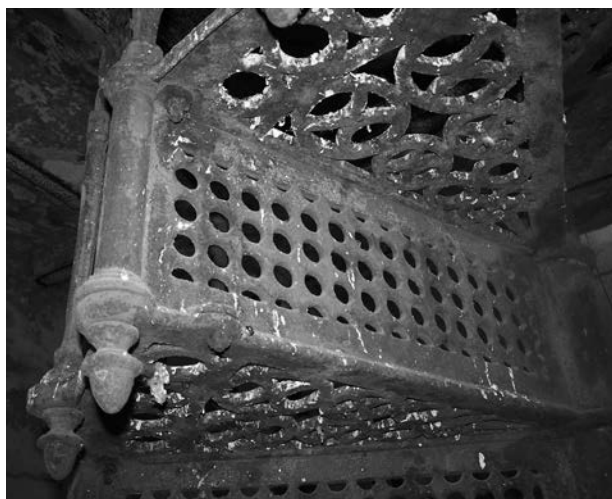
Detalle de la escalera metálica caracol, se observa un inicio de corrosión y la contaminación con guano de ave.

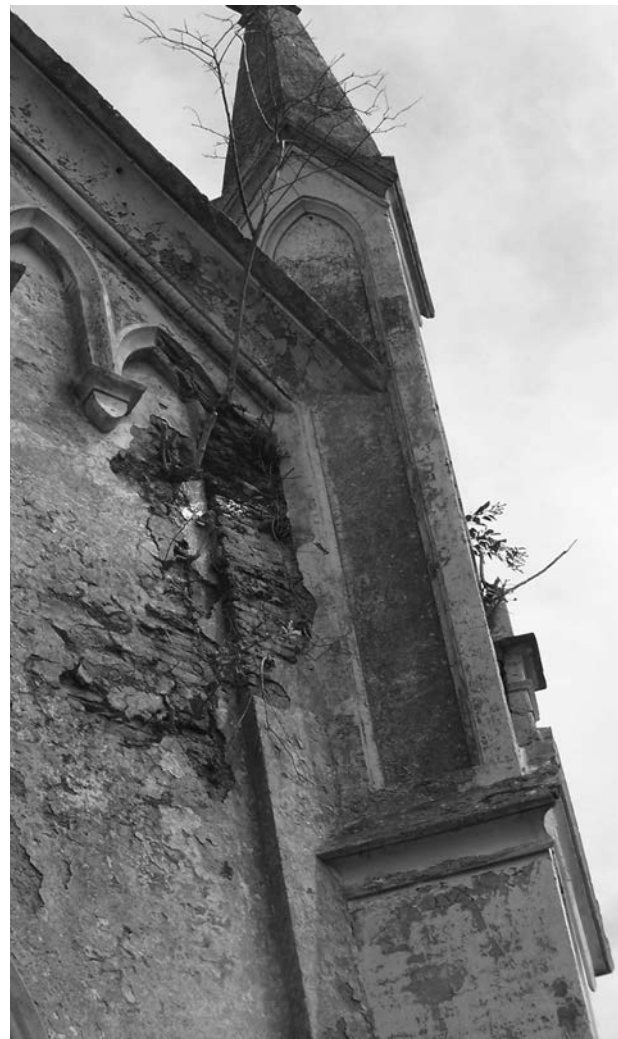
Detalle de un sector de la iglesia. Se observa el crecimiento de plantas en fisuras o juntas de los mampuestos y se visualiza una fuerte degradación de los revoques.

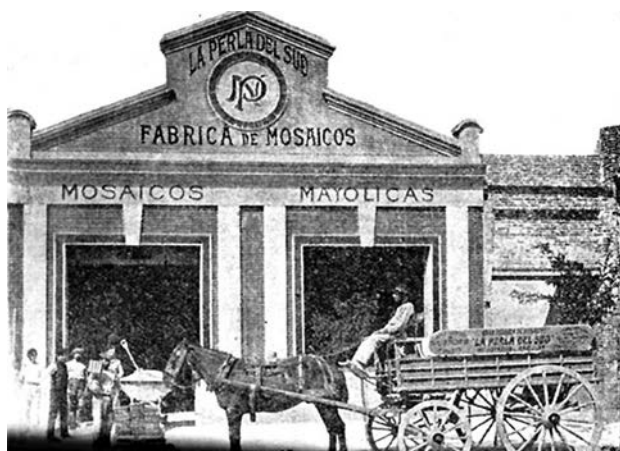
Fotografía de la fachada frontal de la fábrica de mosaicos "La Perla del Sud".

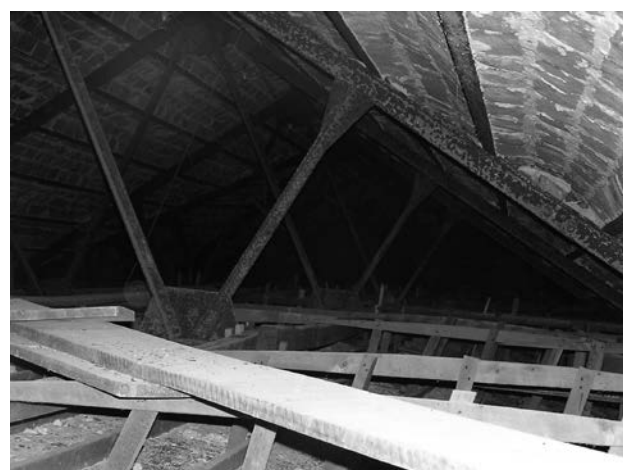
Detalle de la parte superior del cielorraso. Se observa la cámara entre el cielorraso y la cubierta.

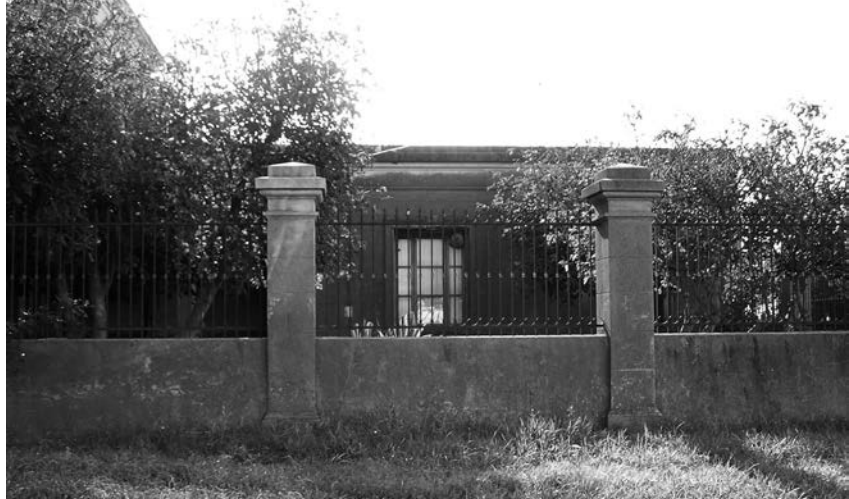
Detalle del cerramiento perimetral. Se observan los pilares y las rejas metálicas.

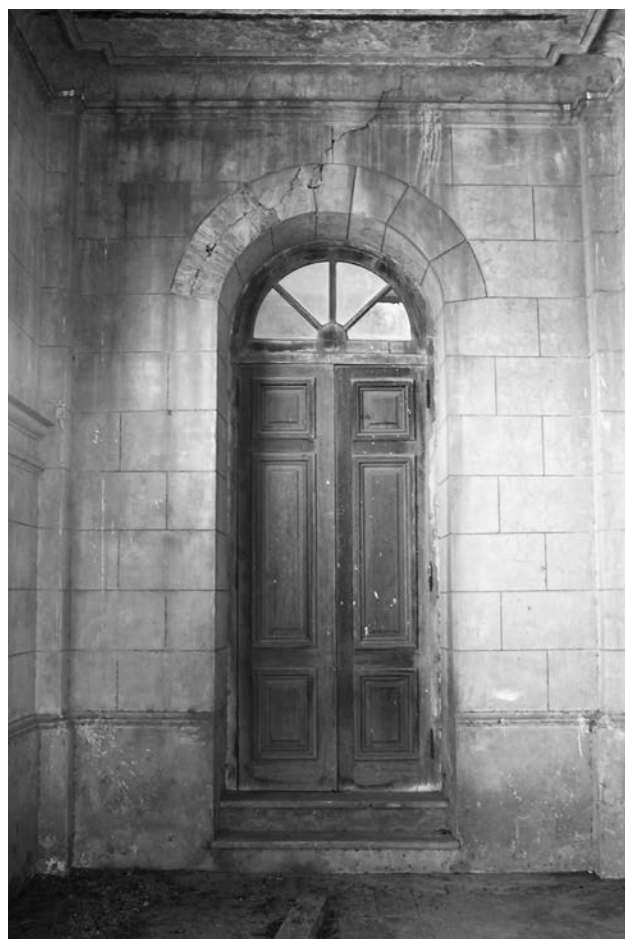
Vista de una abertura de acceso en la galería lateral ejecutada con madera.

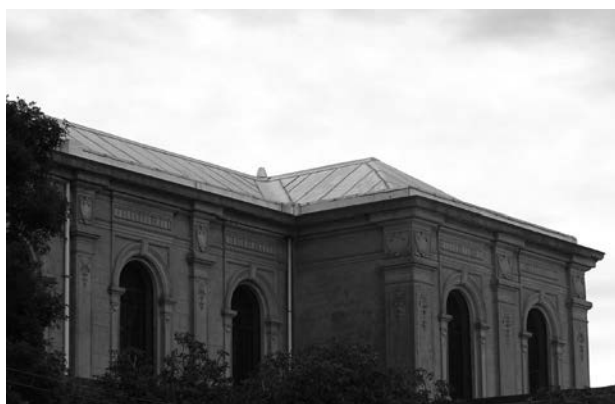
Detalle de la cubierta de la iglesia. Se observa la membrana asfáltica.

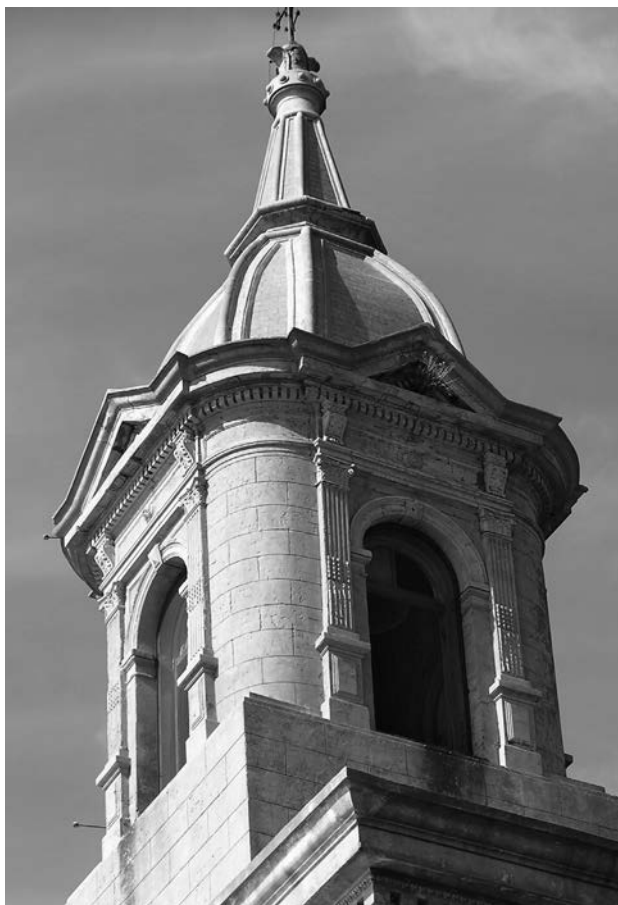
Detalle de la torre del campanario. Se observa el recubrimiento de la cubierta con piezas cerámicas.

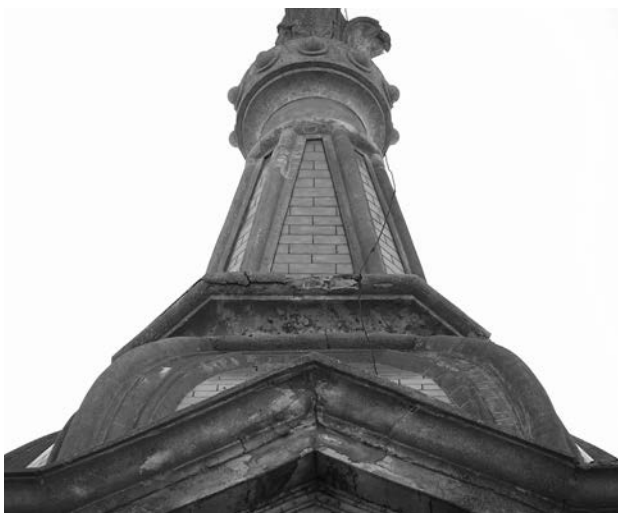
Detalle de la cubierta de la torre del campanario. Se observa una fisura y desprendimiento del material de recubrimiento por procesos de corrosión de elementos metálicos embutidos.

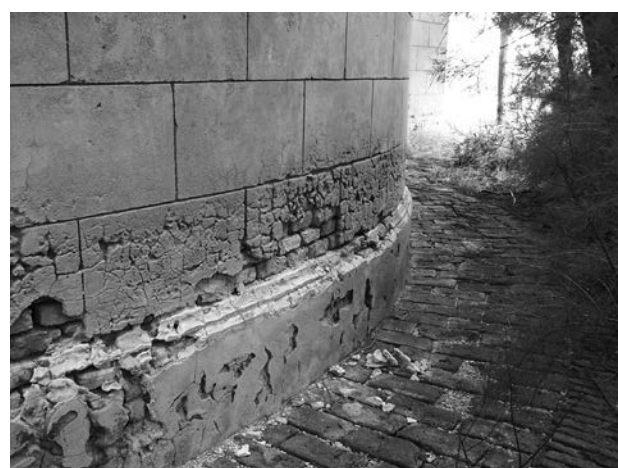
Detalle de la vereda perimetral. Se observan los ladrillos cerámicos comunes que conforman la vereda.

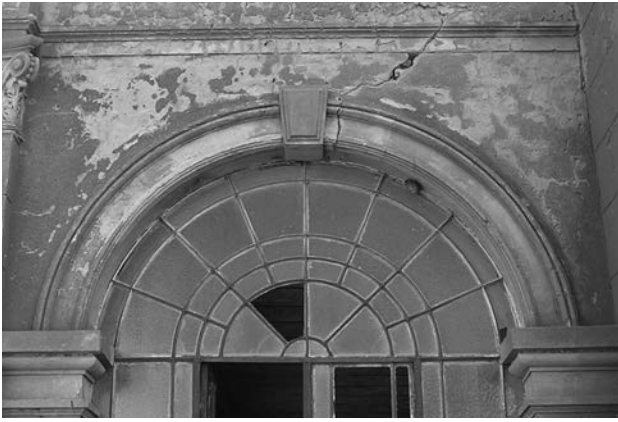
Detalle del arco de la puerta de ingreso a la galería. Se observa el desarrollo de una fisura en la parte superior del arco.

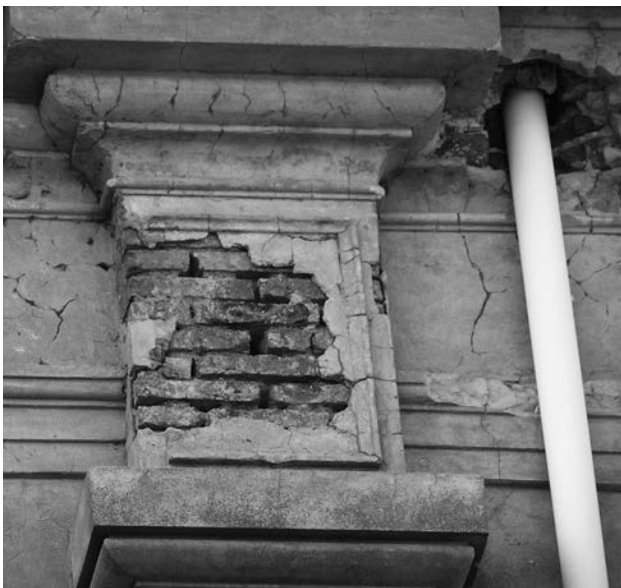
Detalle de una pilastra del exterior de la iglesia. Se observan los caños de pvc en reemplazo de las bajadas originales.

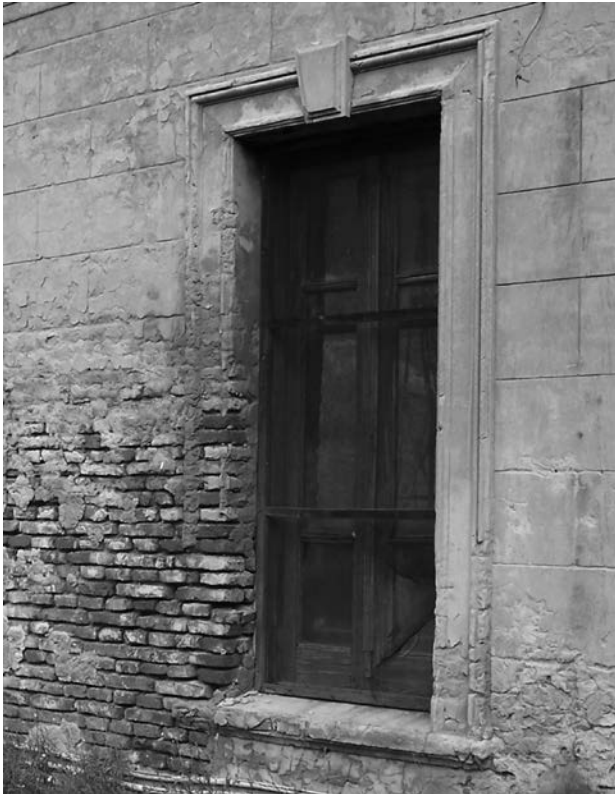
Detalle de muro externo de la casa parroquial. Se observa el desprendimiento del revoque por la degradación del mortero.

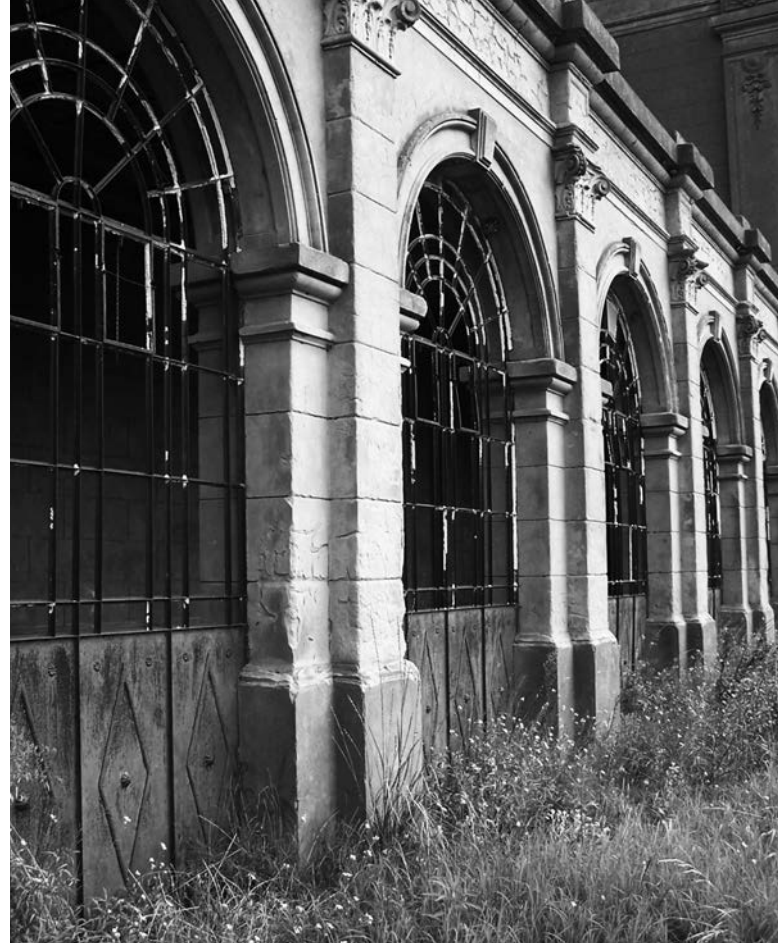
Vista de las aberturas de las galerías laterales. Se observa un proceso de corrosión superficial y la ausencia de vidrios.

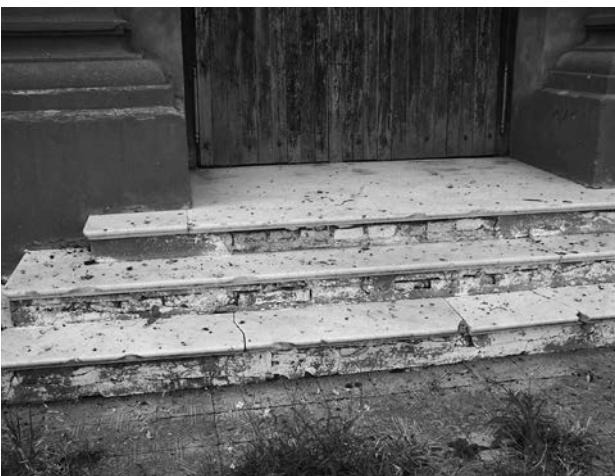
Detalle de la escalera de acceso. Se observa la fisura en uno de sus escalones.

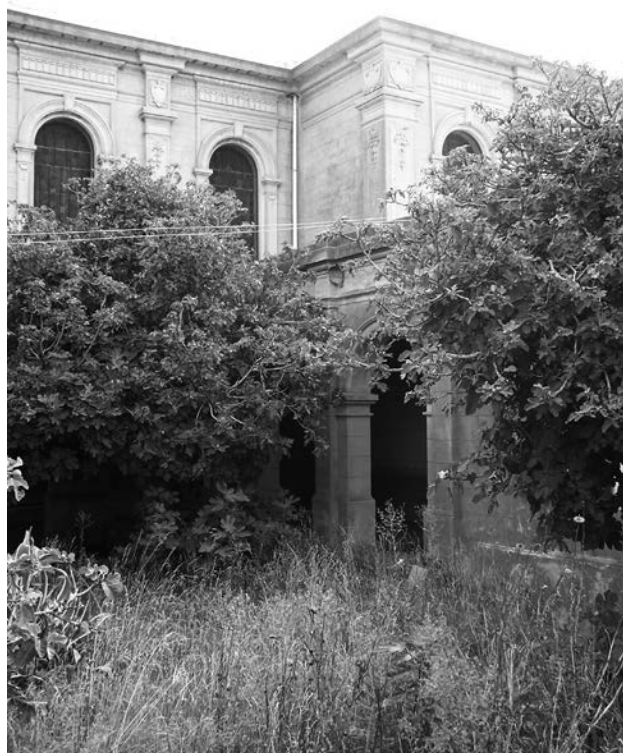
Vista de un sector de la iglesia. Se observa el crecimiento de plantas y arbustos.

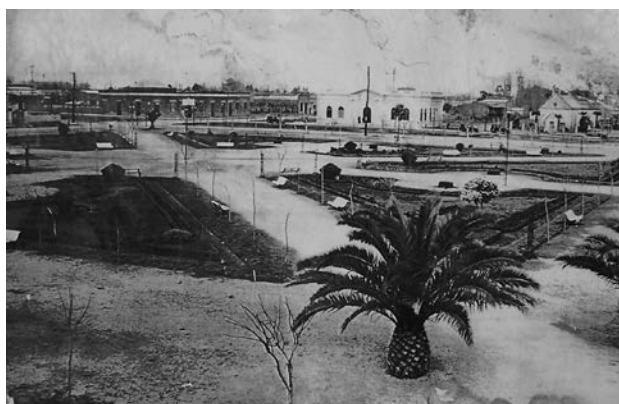
Vista de la Plaza principal de la localidad. Circa 1910.

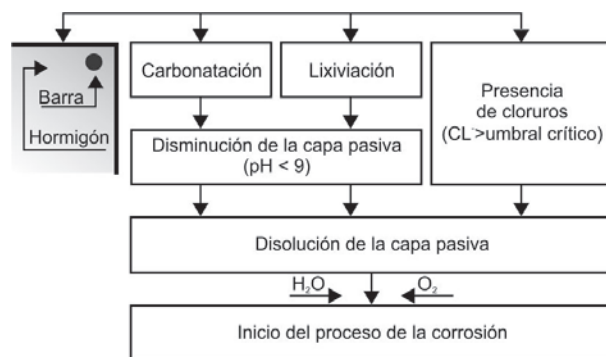
Esquema del Proceso de Corrosión

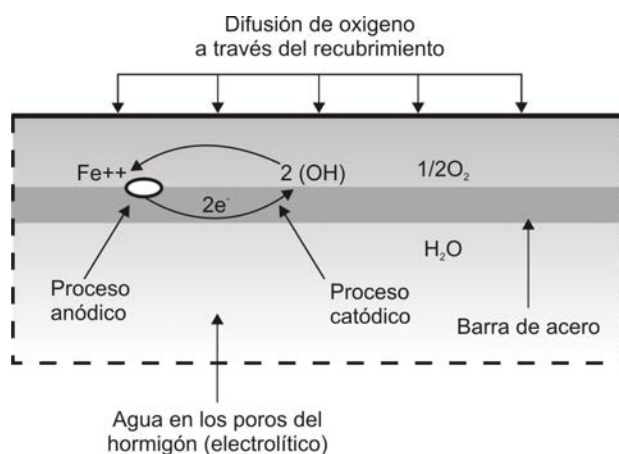
Esquema simplificado de la celda electroquímica de corrosión

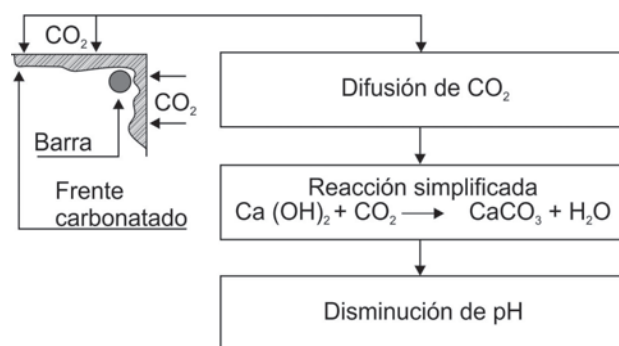
Esquema del proceso de carbonatación

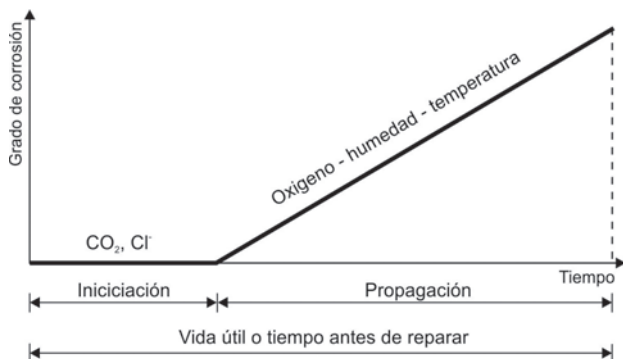
Modelo teórico de corrosión .

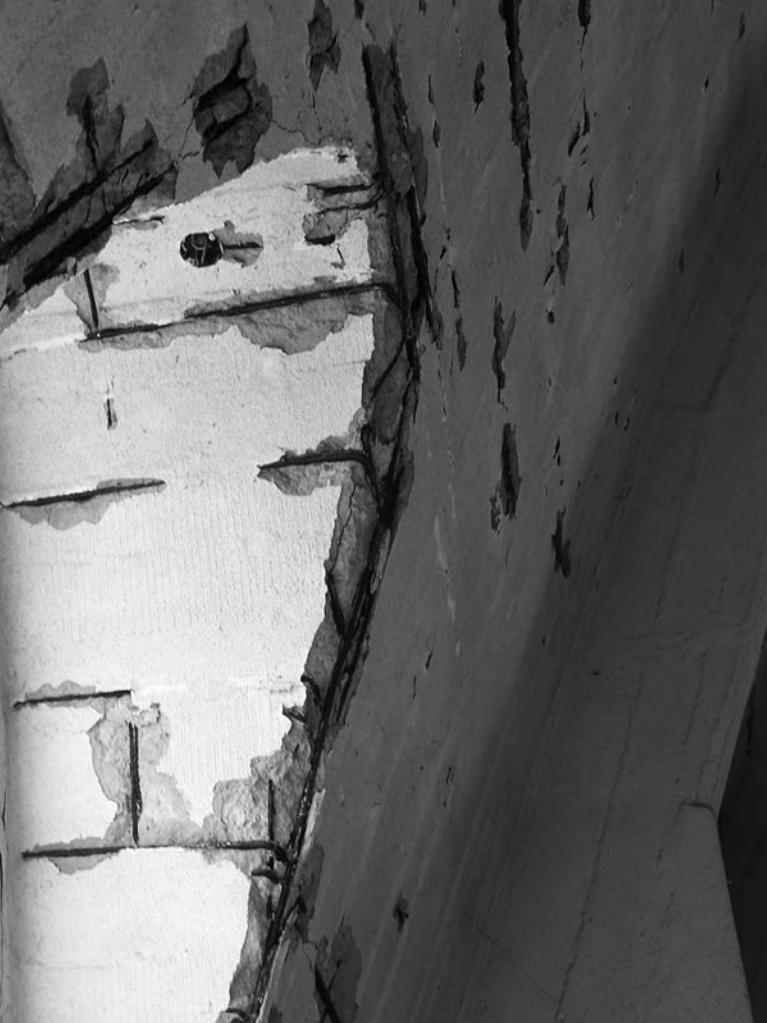
Detalle del interior de la Iglesia. Se observa armaduras expuestas con desprendimiento de material.

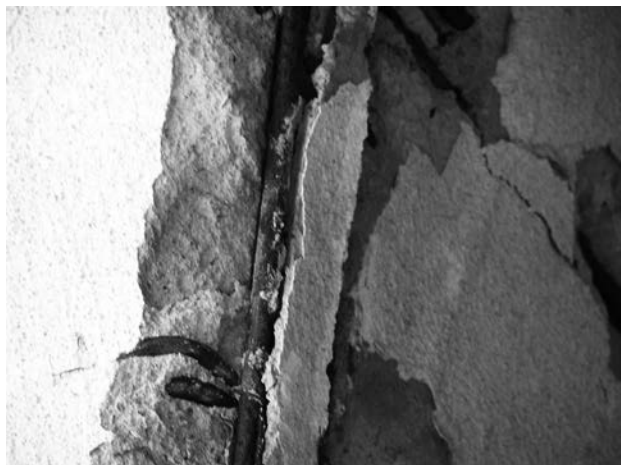
Detalle del interior de la Iglesia. Se observa el hormigón de recubrimiento insuficiente.

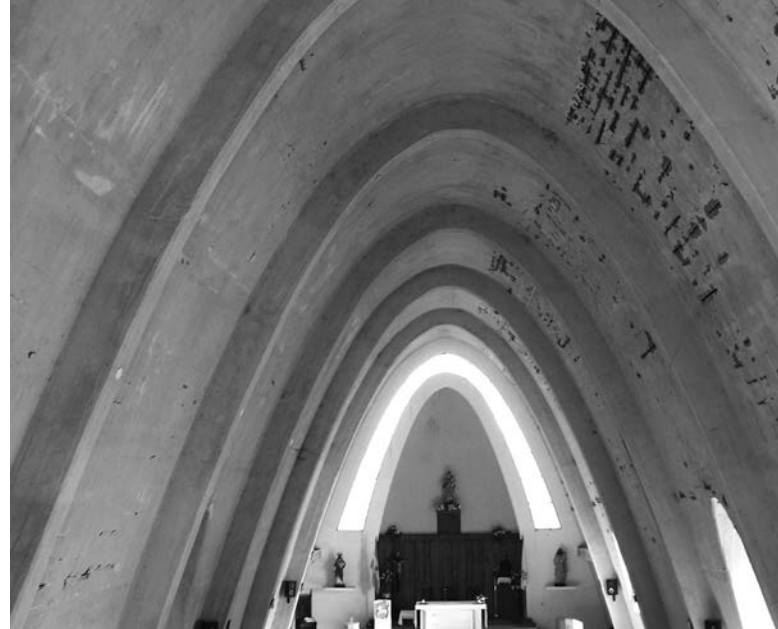
Vista del interior de la Iglesia. Se observan desprendimientos del hormigón de recubrimiento.

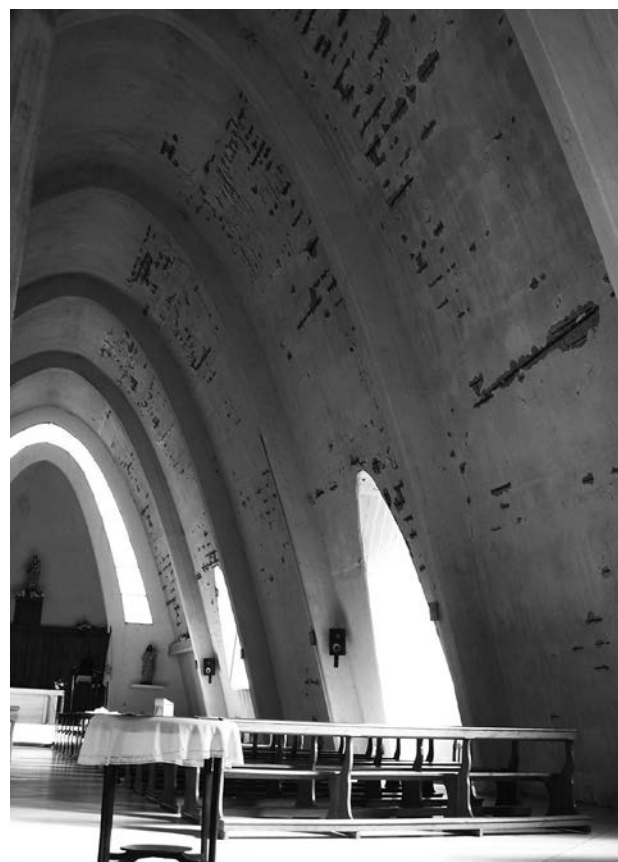
Detalle del interior de la Iglesia. Se observa el desprendimiento del recubrimiento.

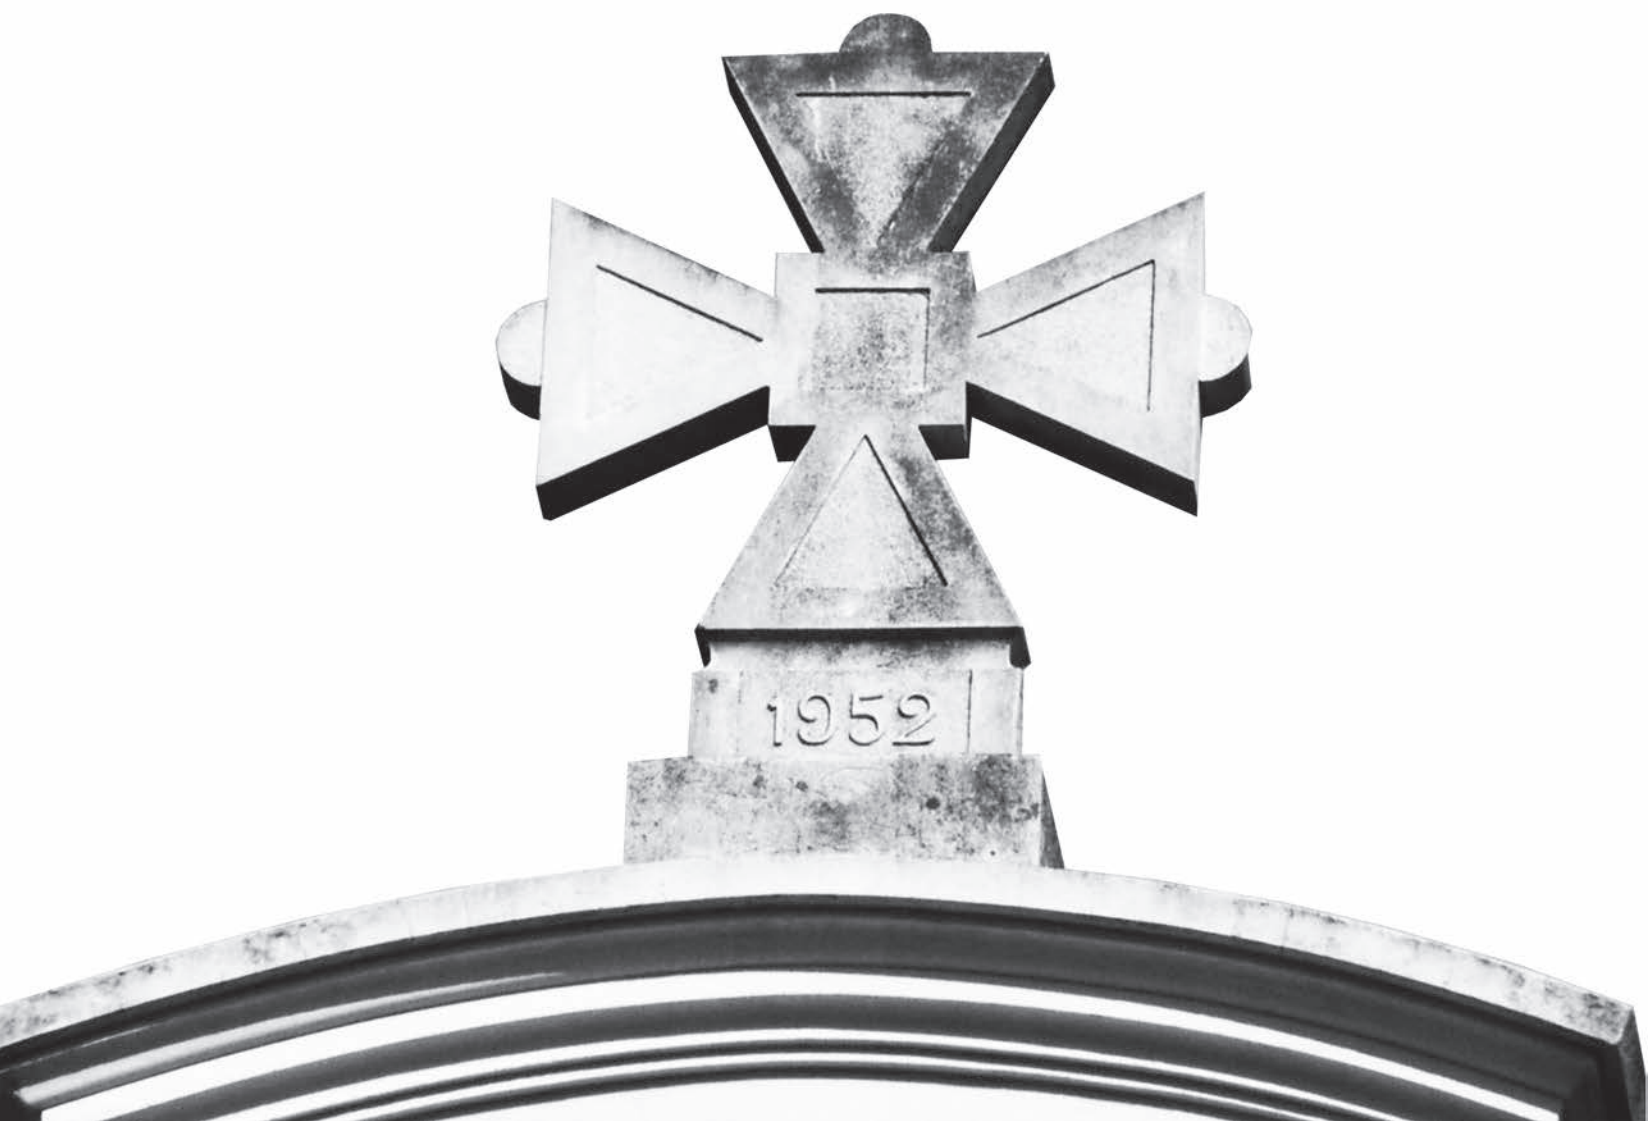
RELEVAMIENTO DE TEMPLOS E IGLESIAS DE DIVERSIDAD DE CULTOS
