**PATRIMONIO RELIGIOSO EN
COLONIAS, PUEBLOS Y LOCALIDADES
DE LA PROVINCIA DE BUENOS AIRES.**

**PATRIMONIO RELIGIOSO EN
COLONIAS, PUEBLOS Y LOCALIDADES
DE LA PROVINCIA DE BUENOS AIRES**

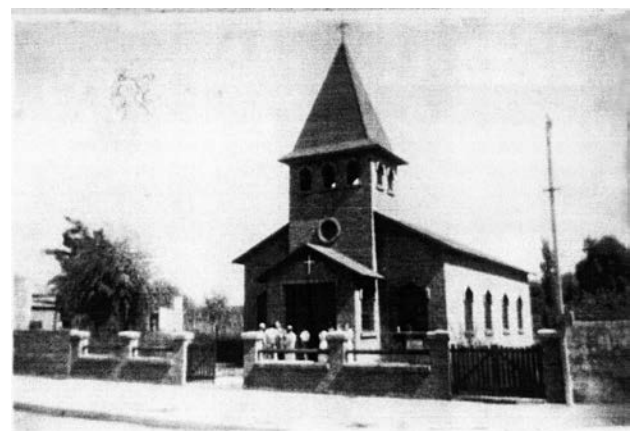
Iglesia Evangélica Luterana La Santísima Ttrinidad. Fotografía de archivo. Año 1949.

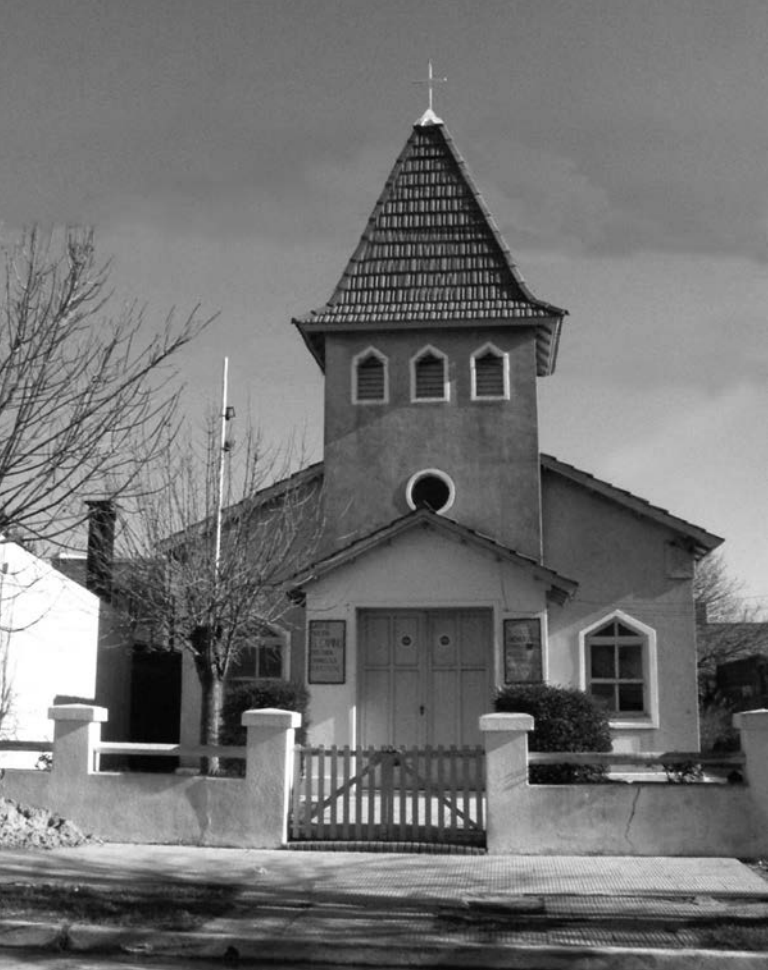
Vista de la fachada de la Iglesia Evangélica Luterana La Santísima Trinidad. Berisso

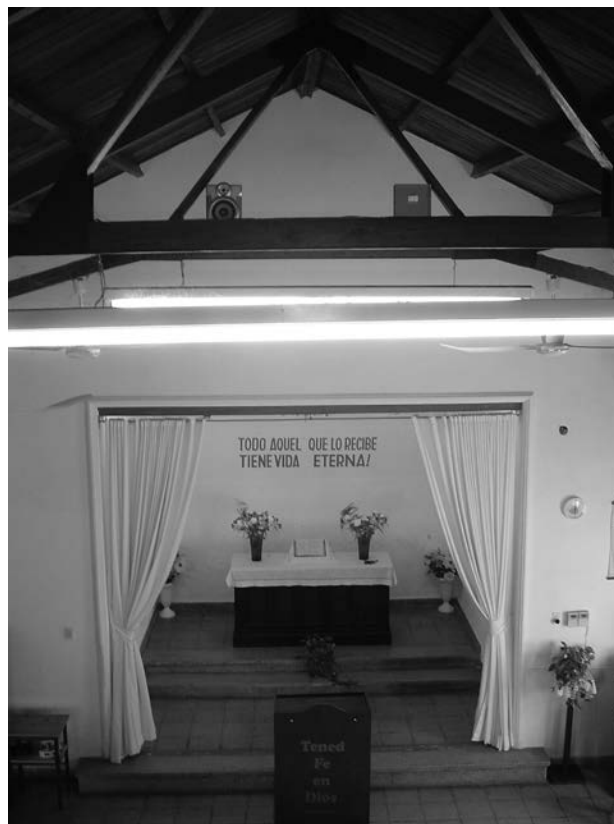
Detalle del altar de la Iglesia.

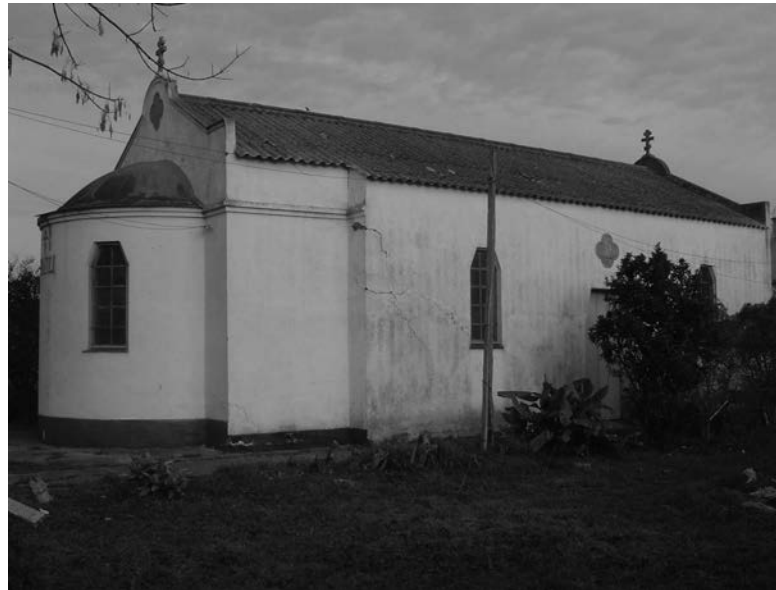
Detalle de la Iglesia Autocéfala Ortodoxa Ucraniana Santa Trinidad. Berisso.

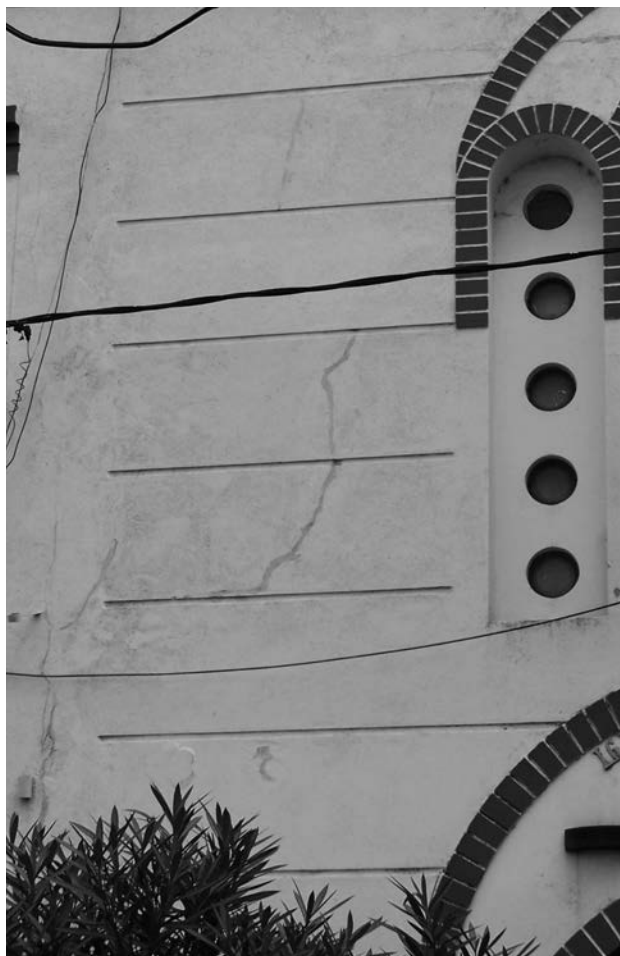
Detalle de fisuras en la fachada frontal.

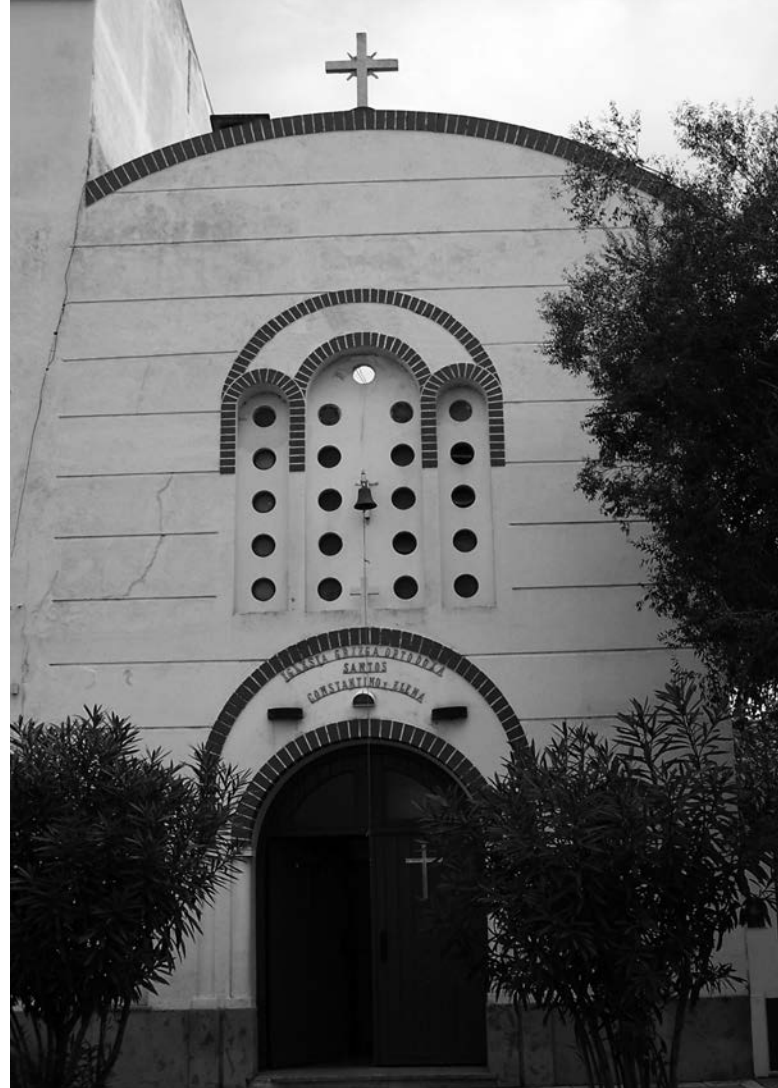
Detalle de la fachada de la Iglesia Ortodoxa Griega de los Santos Constantino y Elena. Berisso.

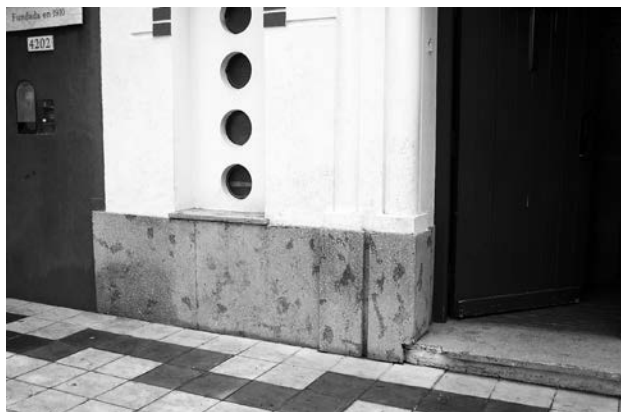
Detalle de la puerta de entrada. Se observa crecimiento biológico.

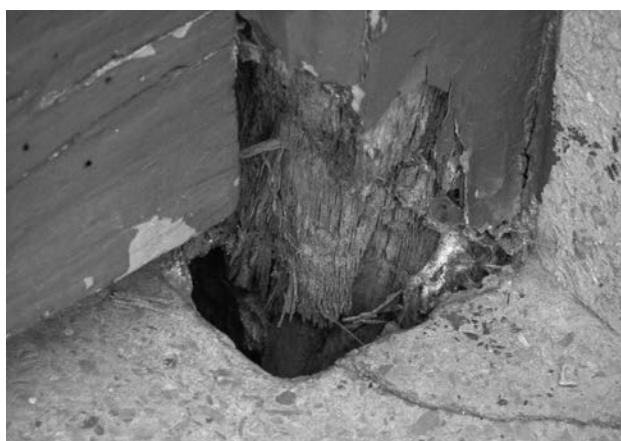
Detalle del marco de la puerta de madera. Se observa la degradación del material por la presencia de humedad.

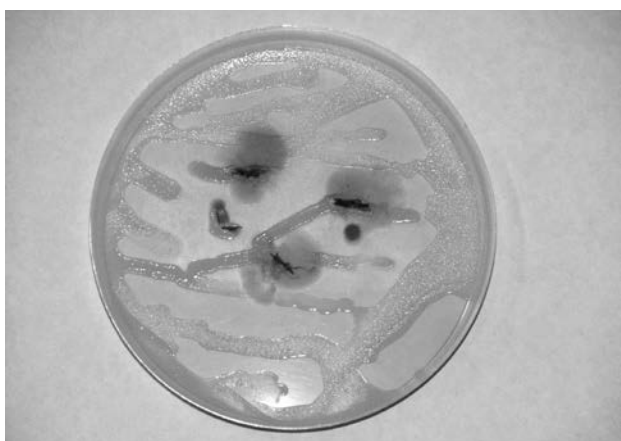
Vista del cultivo realizado sobre las muestras de madera.

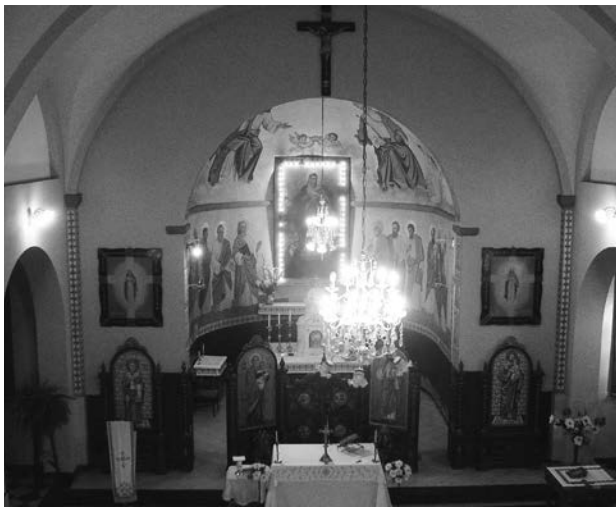
Vista del interior del templo.

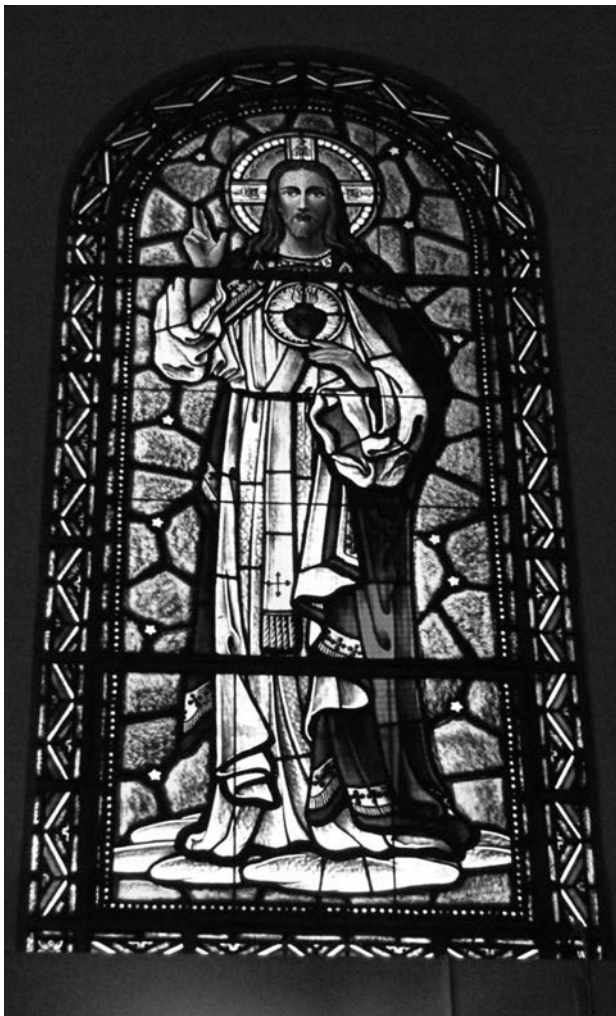
Detalle de uno de los vitrales que decoran las ventanas de la iglesia.

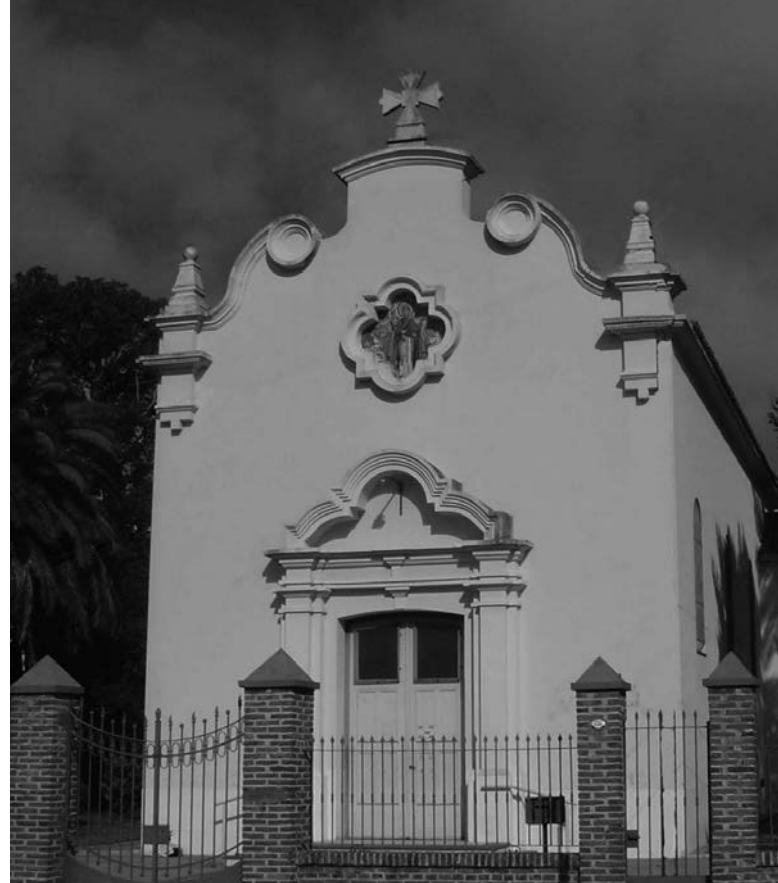
Vista de la fachada Católica Ucraniana “Nuestra Señora de la Asunción”. Berisso

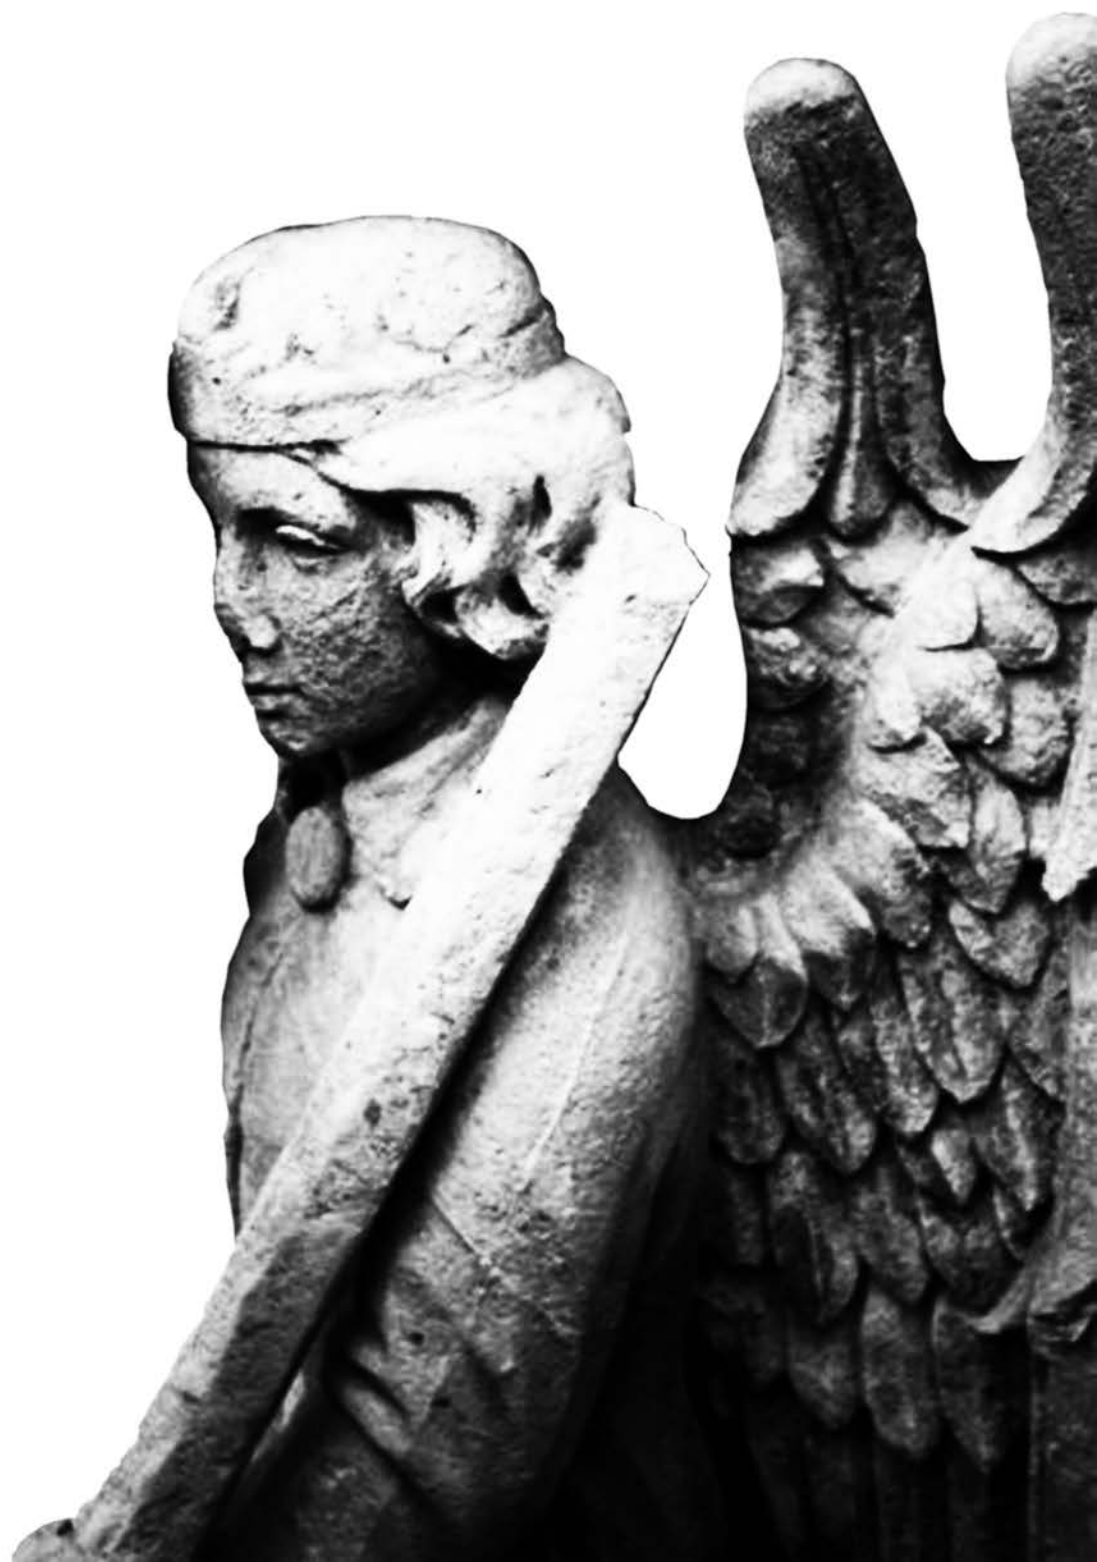
CARACTERIZACIÓN TECNOLÓGICA DE MATERIALES EMPLEADOS EN CONSTRUCCIONES HISTÓRICAS

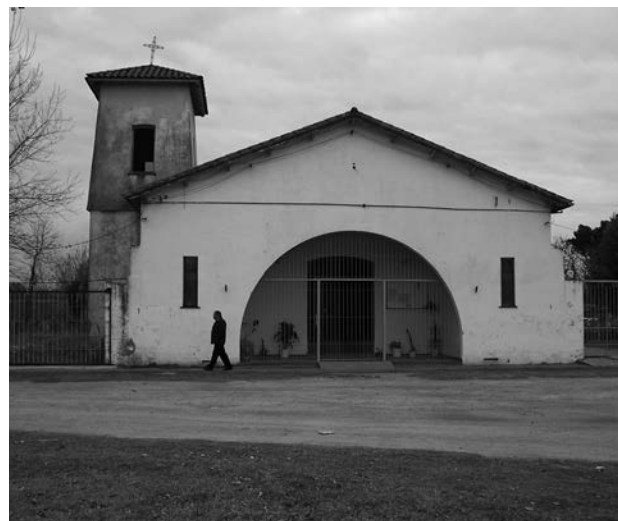
Iglesia San José Obrero. Berisso.

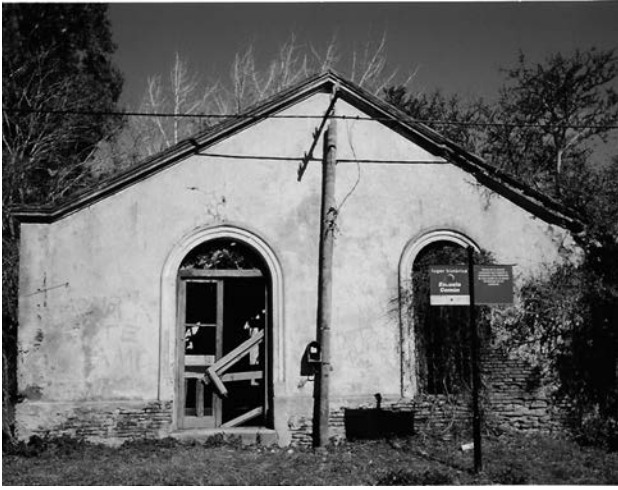
Escuela Atalaya. Circa 1895.

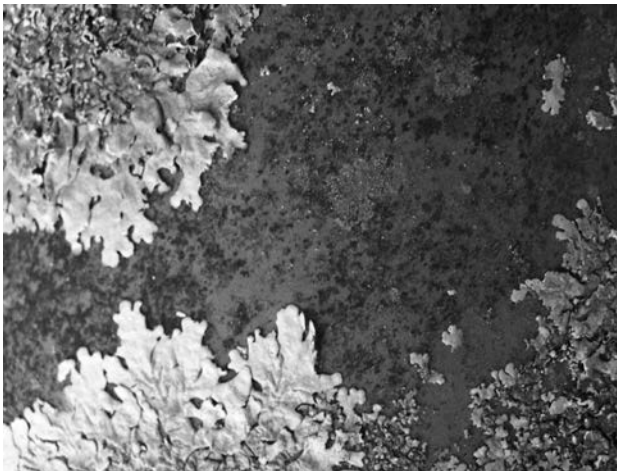
Teja colonizada por el liquen *Xanthoparmelia Microspora*.

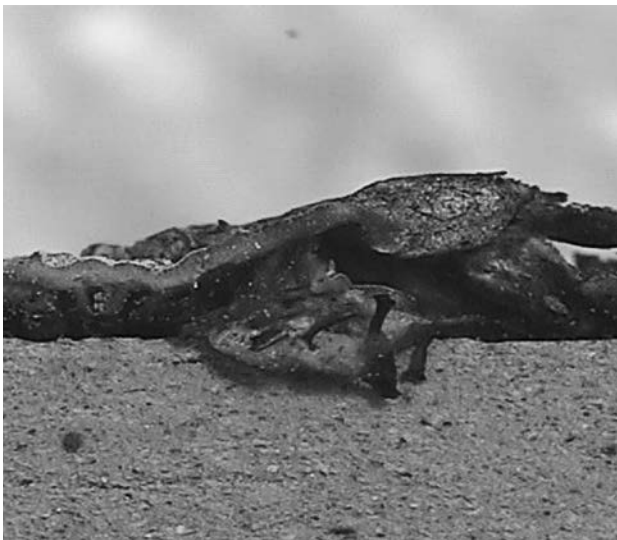
Fotomicrografía. Forma de fijación del liquen sobre la superficie de la teja.

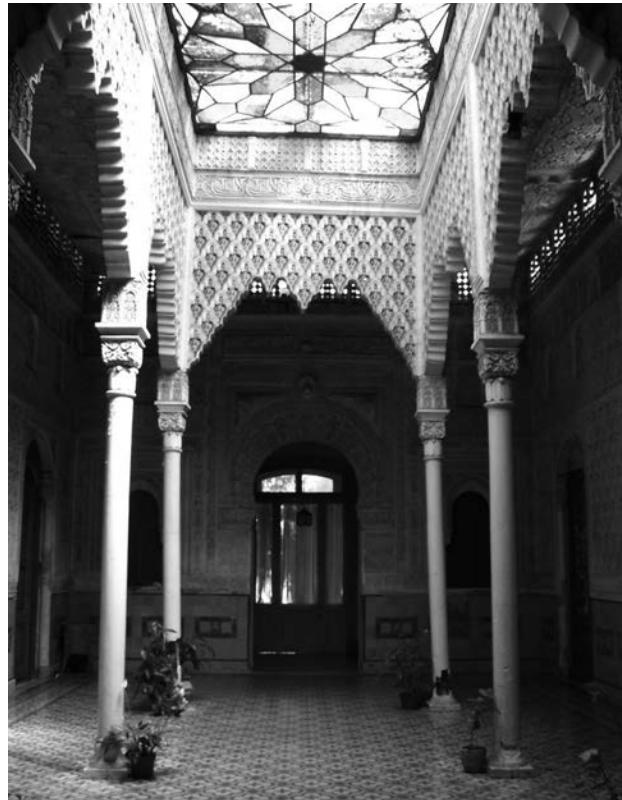
Vista del patio nazarí. Casa Arana. La Plata.

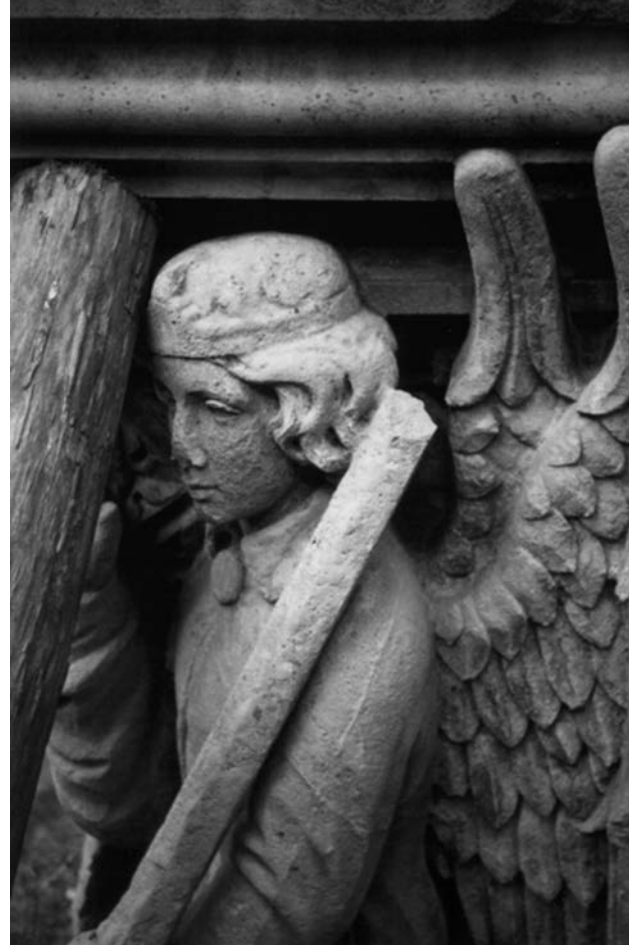
Detalle del Ángel Custodio. Estancia Luis Chico. Veronica.

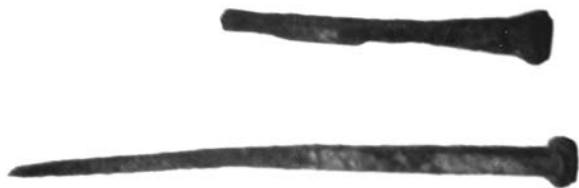
Clavo de sección rectangular afectado por corrosión.

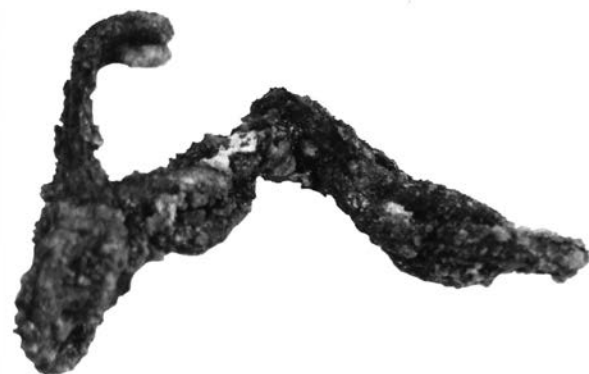
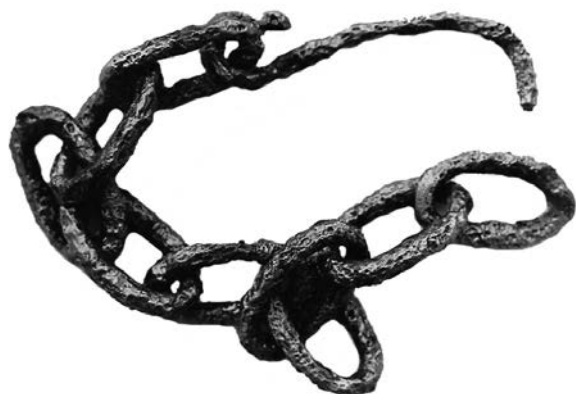
Trozo de cadena antes y luego de la limpieza catódica.

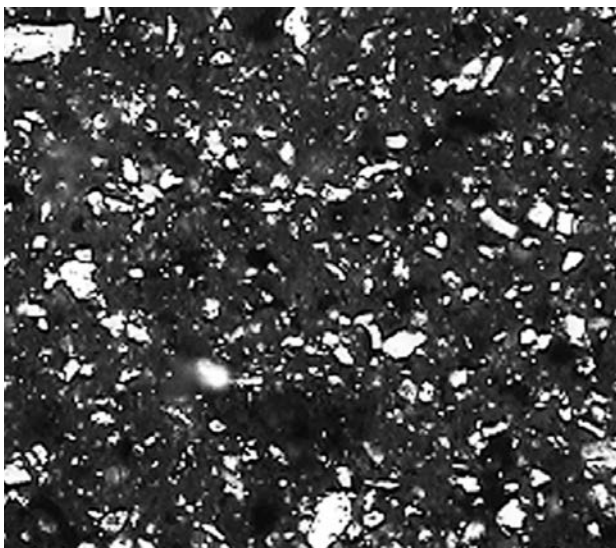
Fotomicrografía con nicoles cruzados de la sección delgada del ladrillo. Se observan la matriz aglutinando a los clastos de cuarzo.

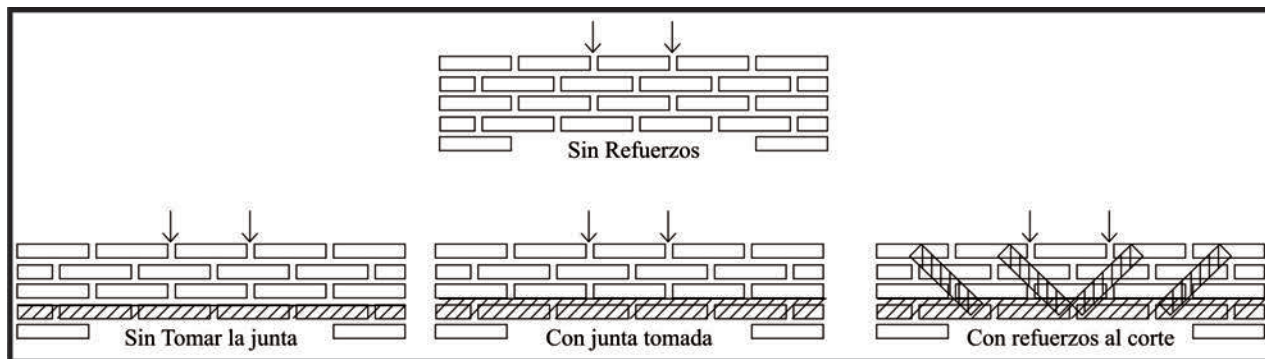
Características de los refuerzos con fibra de carbono.
