Parque Pereyra Iraola: su patrimonio arquitectónico

Alfredo CONTI, Verónica VÁSQUEZ, Graciela a. MOLINARI

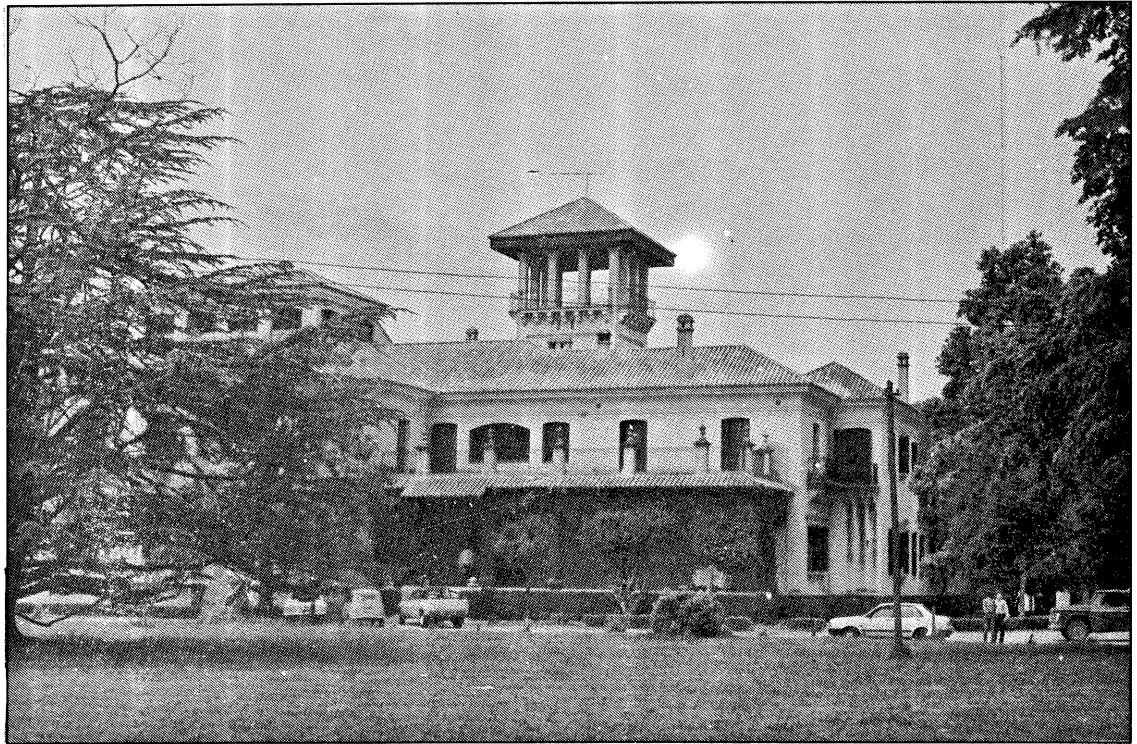
Figura 6
Casa principal

No presenta modificaciones exteriores respecto a la situación original. El estado de conservación puede definirse, en términos generales, como bueno. Sólo se observan algunos desajustes menores producto de las condiciones del sitio de implantación y de la falta adecuada de mantenimiento. Entre los desajustes se puede mencionar la presencia de humedad ascendente en algunos sectores, con el con-

siguiente deterioro del revoque a lo que se suma la presencia de microorganismos.
Edificio N° 2. Capilla «Santa Elena». (Fig. 7)

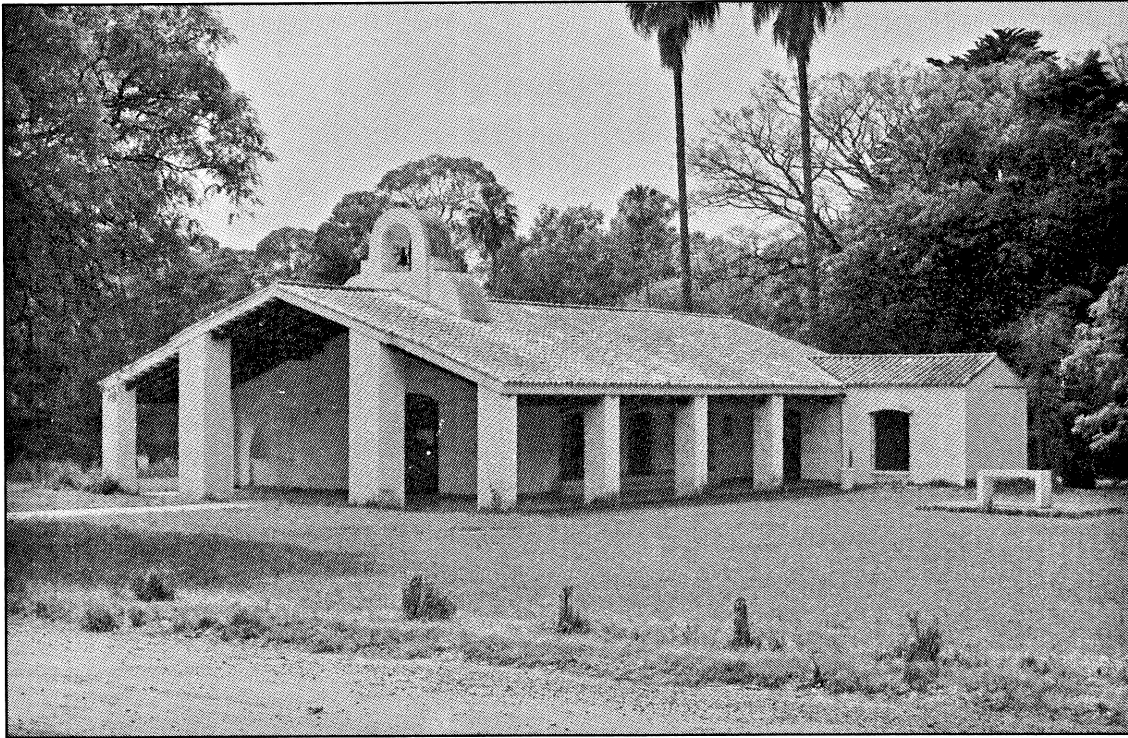
Figura 7
Capilla

La capilla es el único edificio de la ex estancia que continúa con su función original. No presenta modificaciones evidentes al exterior y su estado de conservación es bueno.

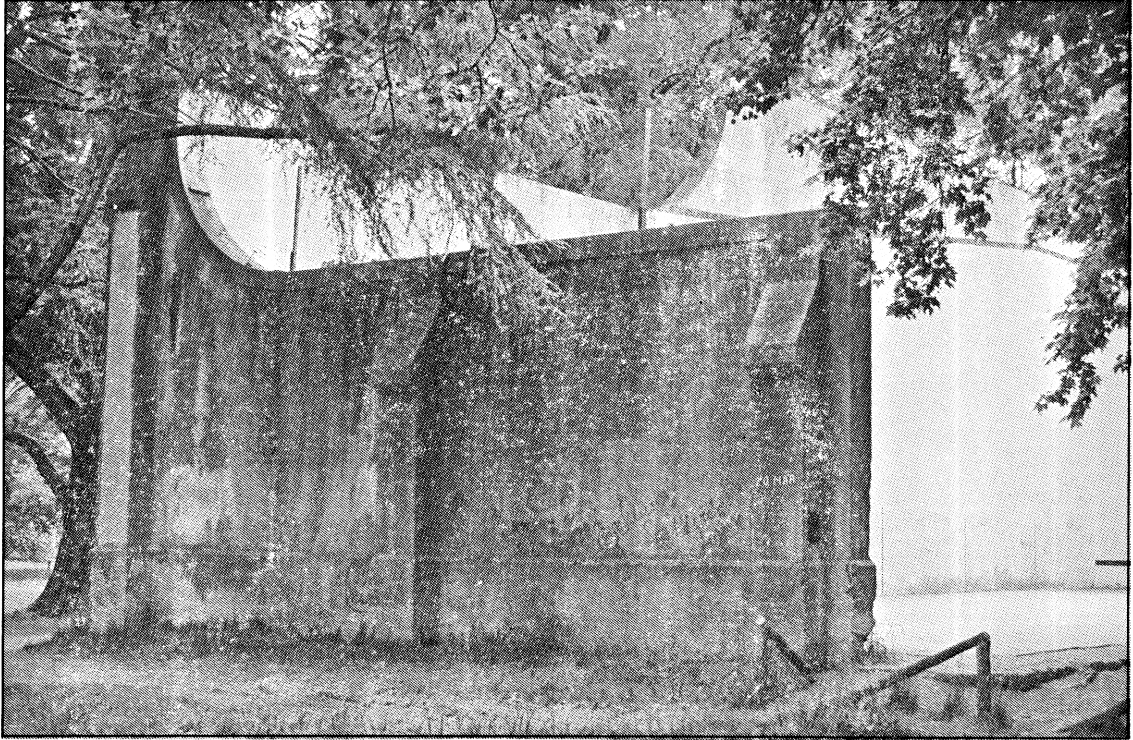
Figura 8
Cancha
de pelota

La cancha es utilizada ocasionalmente por los visitantes que concurren al parque, aunque su estado de conservación no es bueno. Parte del núcleo de servicios se halla en un estado próximo a la ruina. Edificio N° 4. Casa de planchado. (Fig. 9)

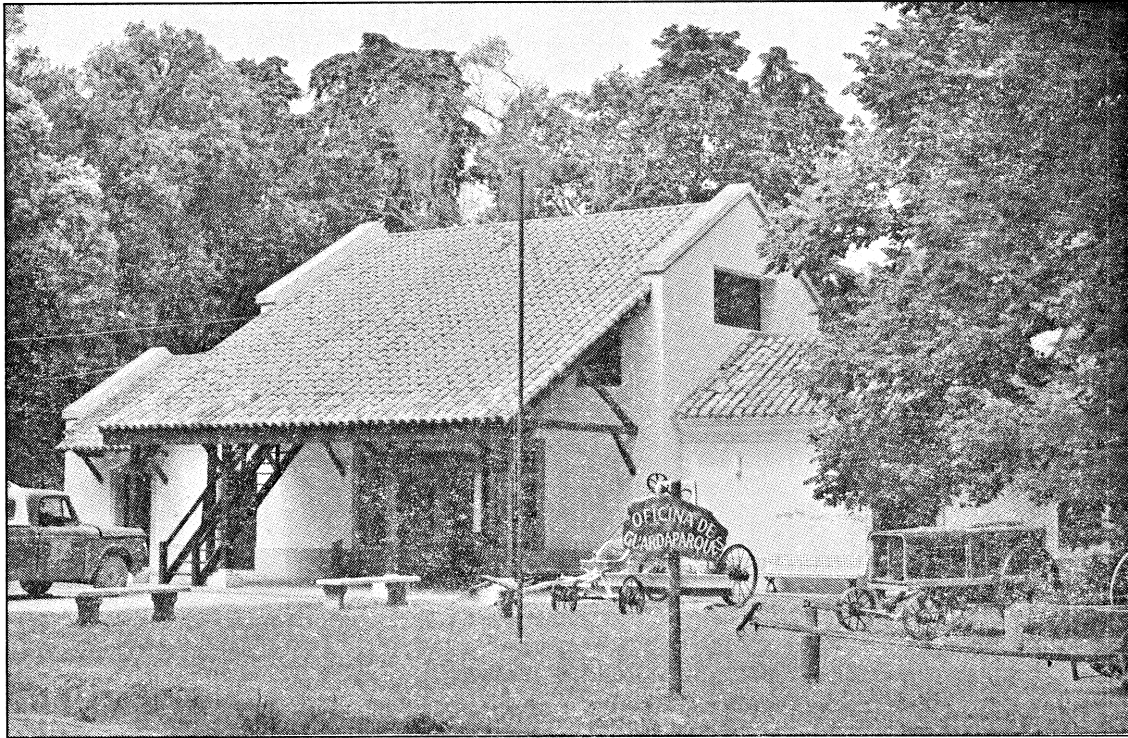
Figura 10
Cochera principal

Consta de un volumen en parte de dos plantas y en parte de una, cubierto con techo de tejas españolas y aspecto neocolonial. Las pocas modificaciones que se observan consisten en el cambio de algunas carpinterías. El estado de conservación es, en términos generales, bueno, observándose en algunos sectores la presencia de humedad ascendente.

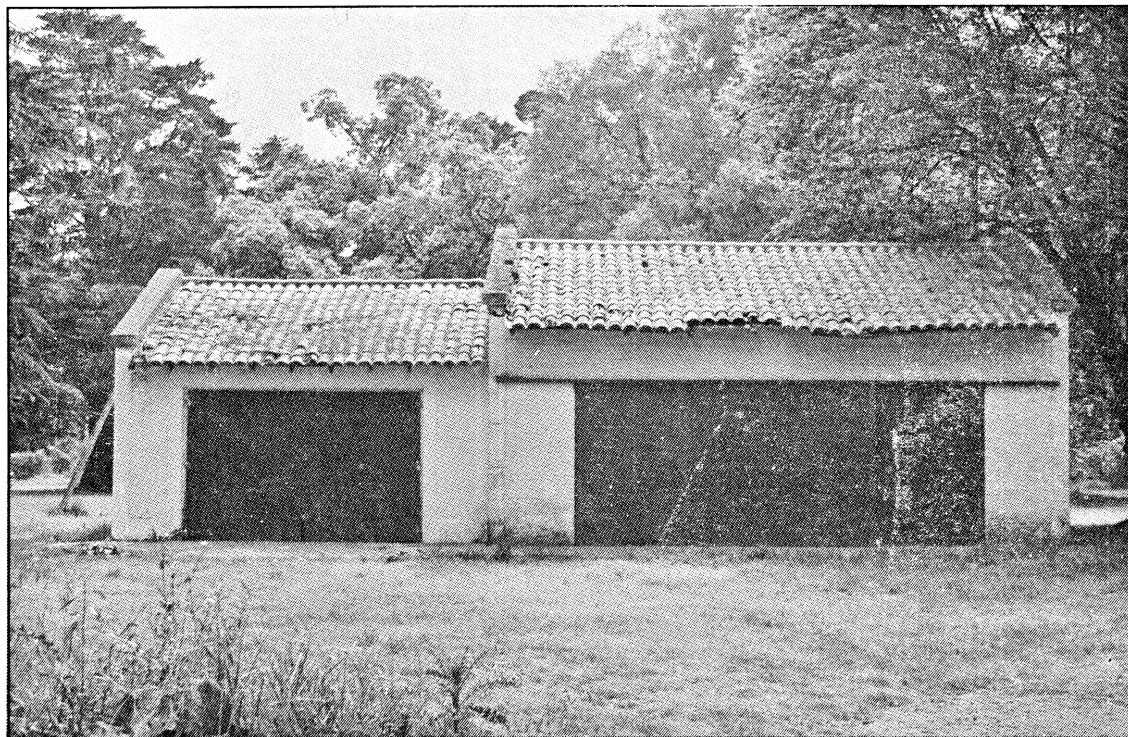
Figura 11
Cochera chica

El estado de conservación puede definirse como regular, ya que se observan algunas grietas, presencia de humedad con su consiguiente efecto en los revocos y mal estado de la carpintería de madera.

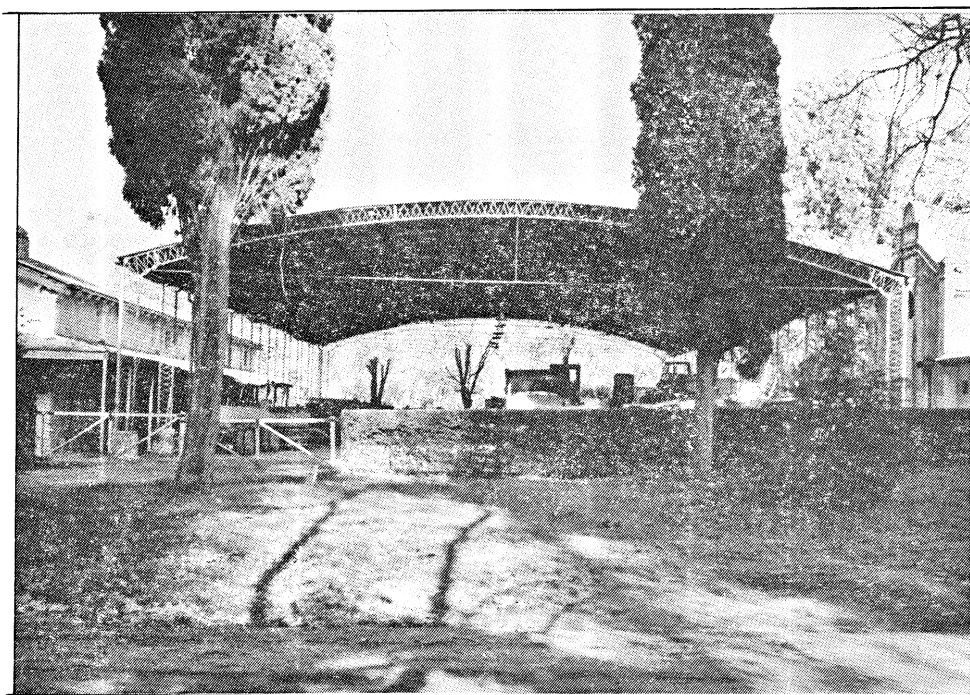
Figura 12
Tinglado

Dado que el conjunto constituye un área de servicios, de acceso vedado al público, se han construido algunas estructuras nuevas. Cabe destacar un tinglado de chapa sobre estructura metálica, de importantes dimensiones, que constituye un elemento claramente agresivo, en conjunción con el estado general de mantenimiento, para la calidad visual del sector. (Fig. 12)

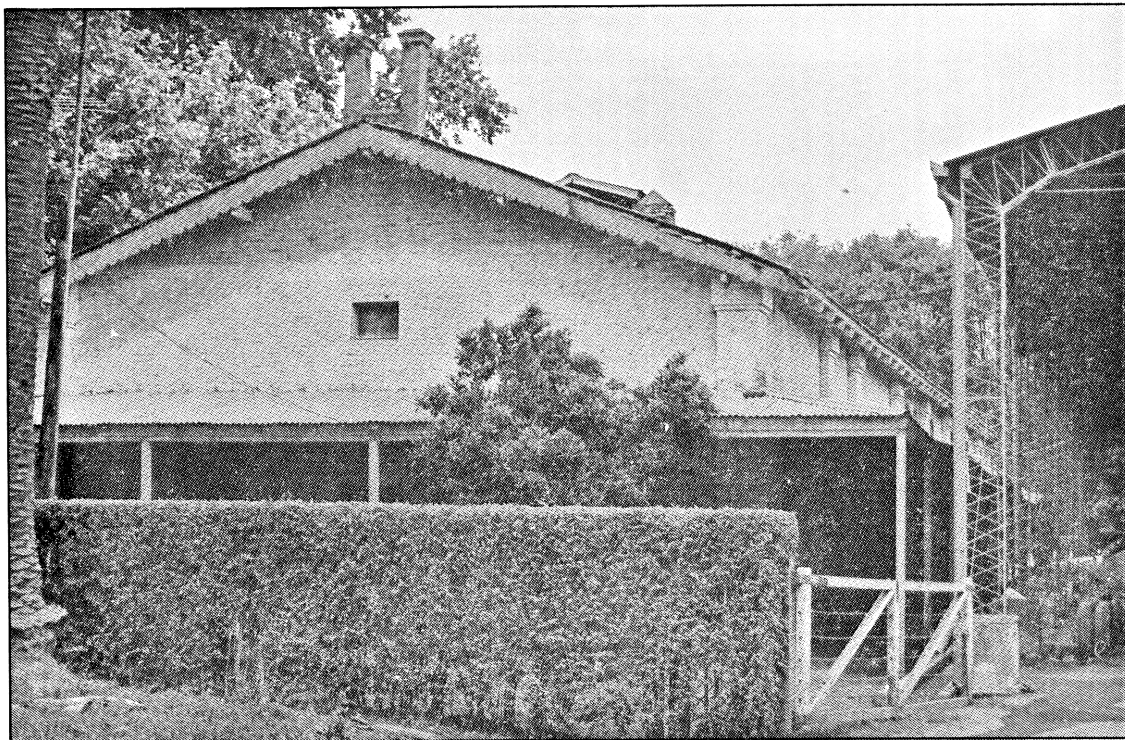
Figura 13
Boxes

Presenta un regular estado de conservación, evidente en la presencia de humedad, deterioro de la cubierta, desprendimiento o falta de canaletas y mal estado de la carpintería de madera.

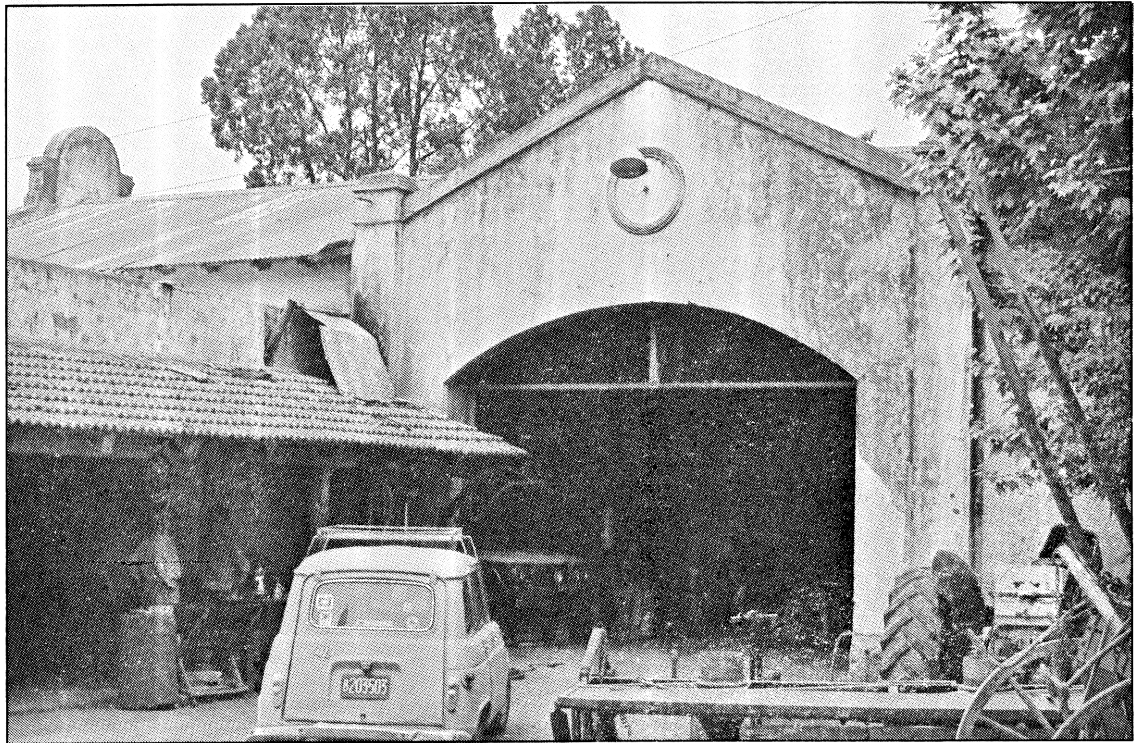
Figura 14
Galpón

Presenta significativas modificaciones, ya que sobre el frente se ha agregado un volumen de mampostería y en la parte posterior un cobertizo de chapa que alteran la volumetría original. A la vez se ha modificado la distribución original de aventanamientos.

El estado de conservación puede definirse como regular, verificándose la presencia de humedad ascendente, lo que produjo deterioro del revoque,

corrosión en las chapas de la cubierta y falta o desprendimiento de canaletas. Edificio N° 9. Carpintería y herrería. (Fig. 15)

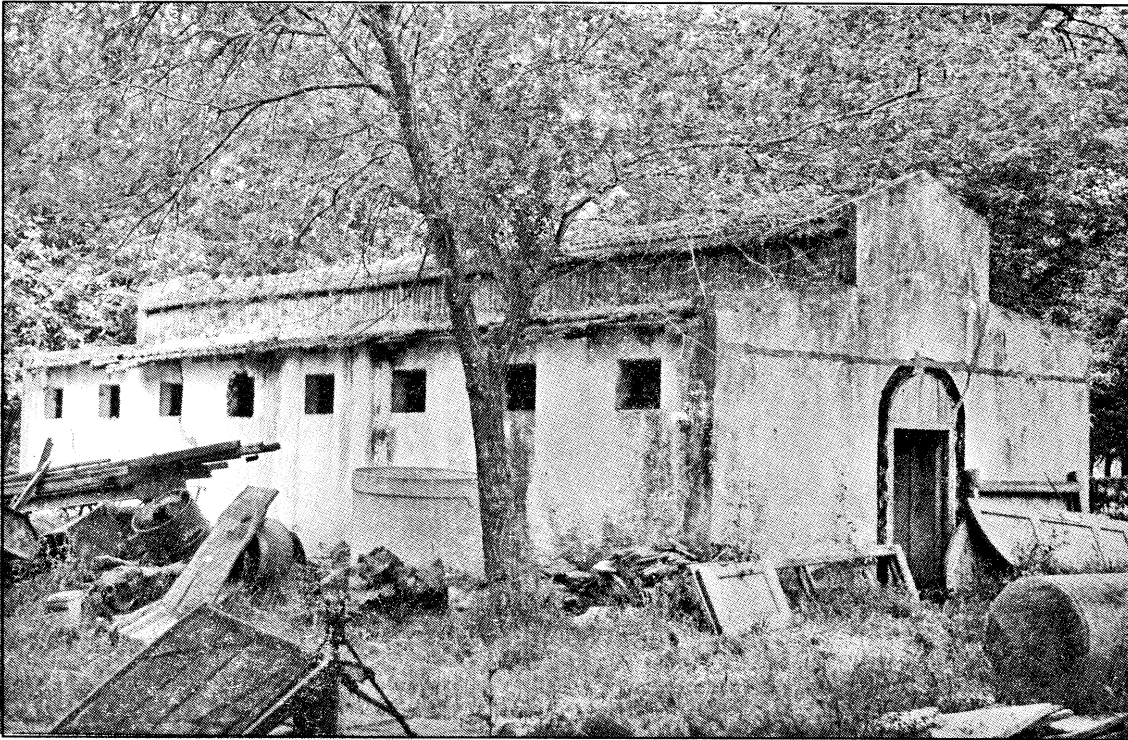
Figura 16
Sanitarios
del personal

Si bien no se observan modificaciones, se encuentra en mal estado de conservación, presentando grietas, revoques en mal estado, deterioro y presencia de vegetales en la cubierta y falta o mal estado de la carpintería de madera.

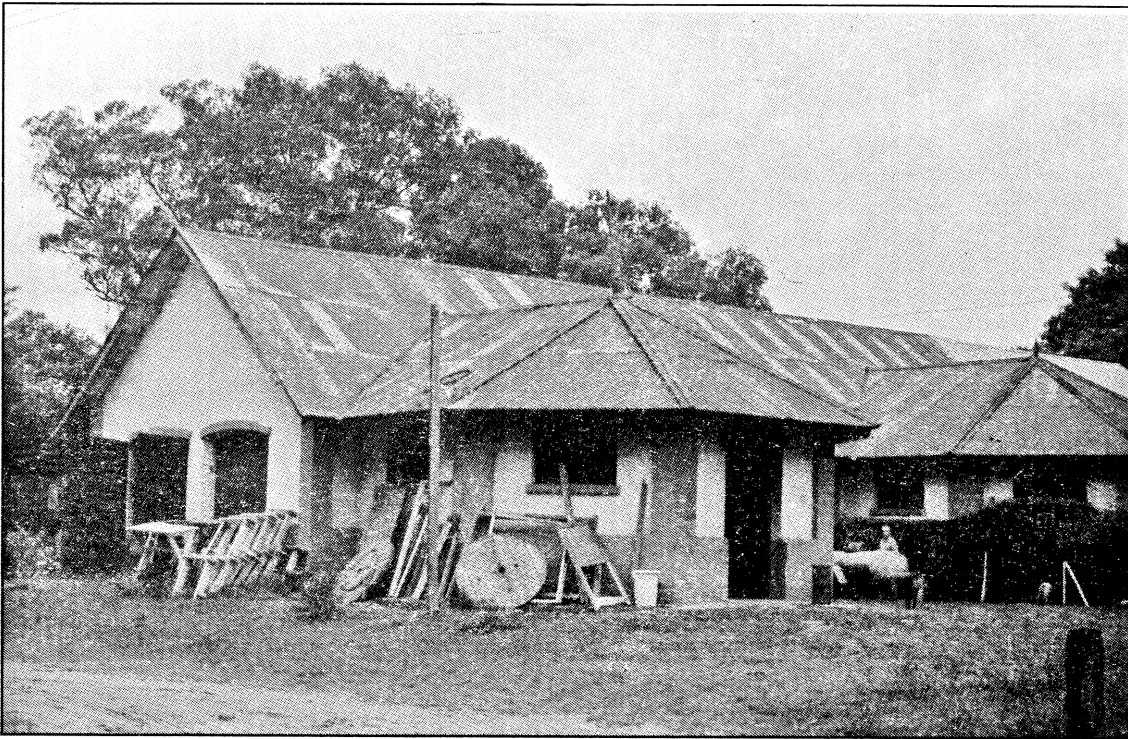
Figura 17
Cabaña

Se ha agregado, sobre una de las fachadas laterales, un cobertizo de chapa sobre estructura de madera, lo que altera el esquema simétrico original. El estado de conservación es regular, verificable en deterioro tanto a nivel de cubierta como de muros y de carpintería. Edificio N° 12. Cocina (Figura 18)

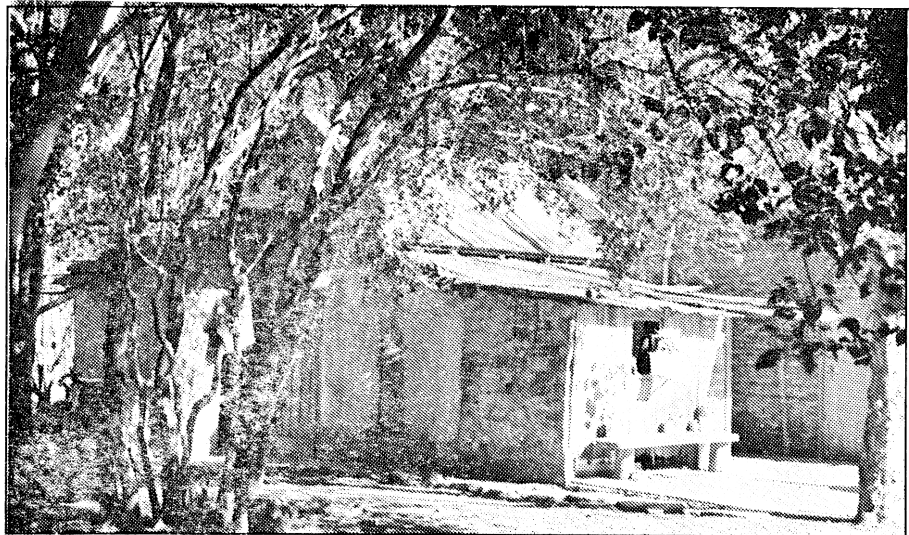
La afectación al uso de vivienda llevó a la adición de nuevos cuerpos que hacen prácticamente irreconocible la estructura primigenia. Se encuentra en regular estado de conservación. Edificio N° 14. Saladero (Fig. 20)

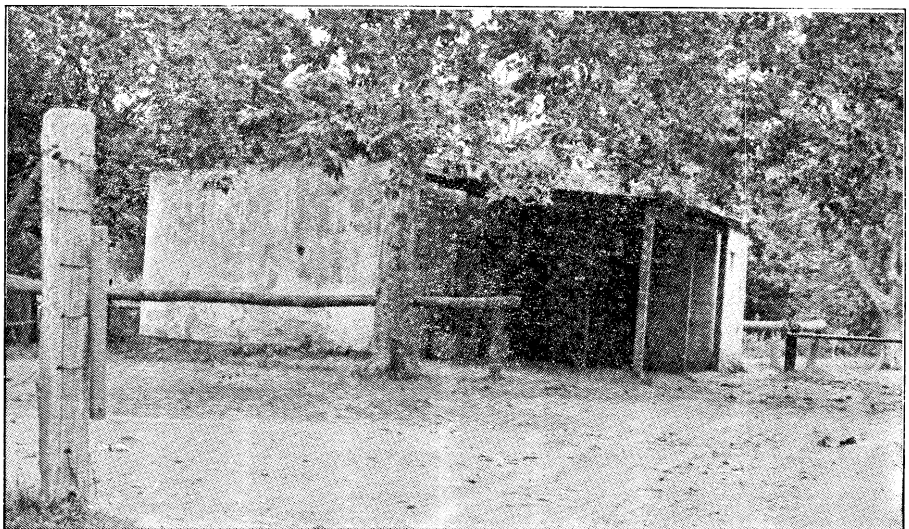
chapa. El uso actual es vivienda. lo que llevó a modificaciones consistentes en agregado de un volumen en uno de los lados y de alero de chapa en otro. Al igual que el caso anterior, el edificio original se halla significativamente alterado.

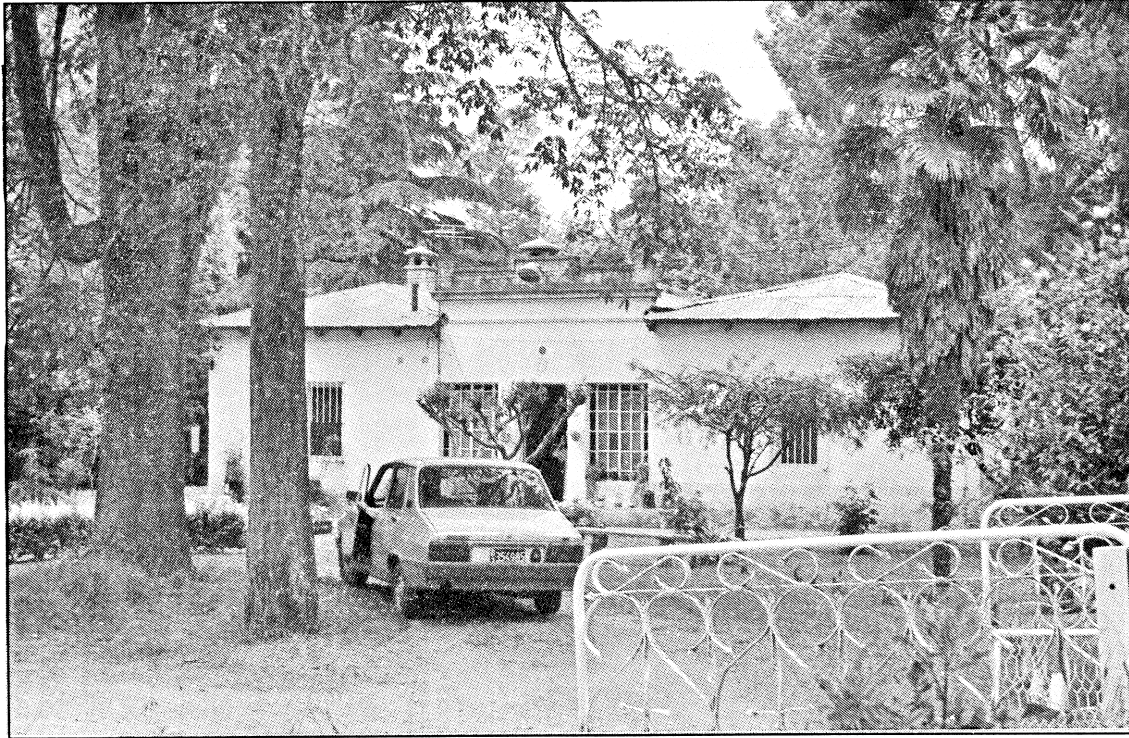
*Figura 21
Casa del
mayordomo:
puesto de
Santa Teresita*

En general presenta buen estado de conservación. Edificio N° 16. Puesto San Roque (Fig. 22)

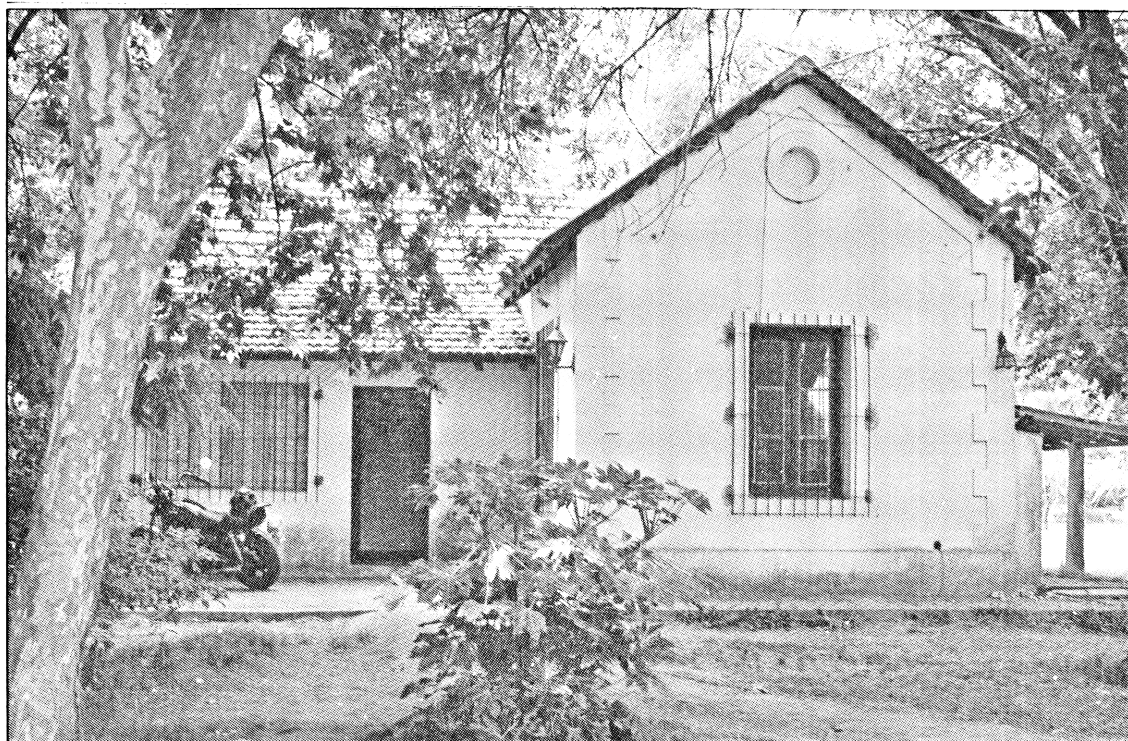
Figura 24
Puesto Esther

Presenta modificaciones consistentes en el agregado de un volumen. El estado de conservación es en general bueno, aunque se observa presencia de humedad ascendente, que a su vez ha deteriorado parte del revoque.
