EMPREITADA DE REMODELAÇÃO E RESTAURO DA IGREJA DE SANTA ANA

Memória Descritiva e Justificativa do Modo de Execução da Obra Programa Geral de Trabalhos

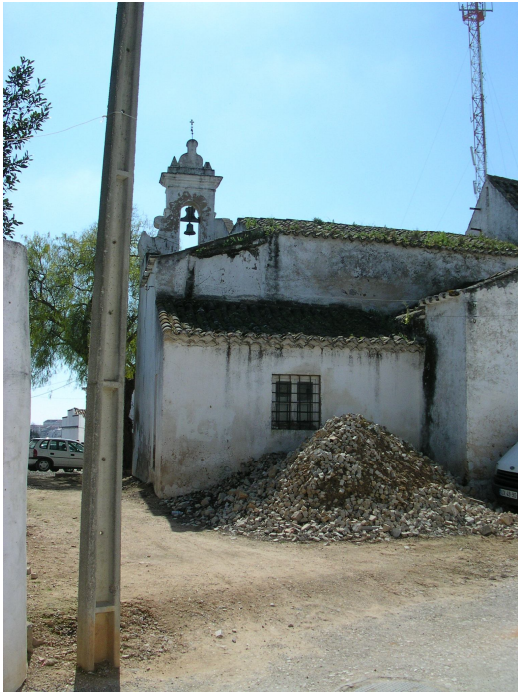
Foto 4. Alçado lateral

Como se pode verificar a igreja encontrava-se em adiantado estado de degradação a necessitar de urgente intervenção.

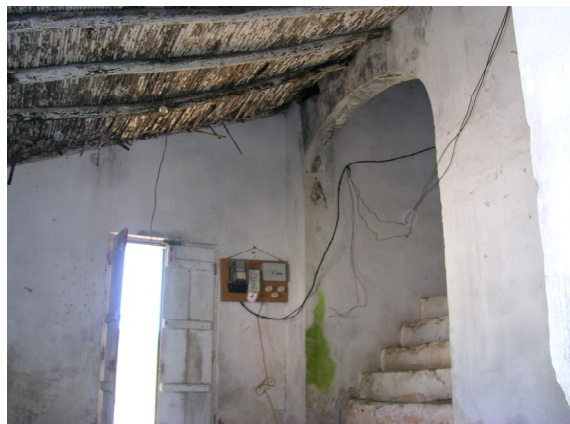
Foto 8. Interiores danificados

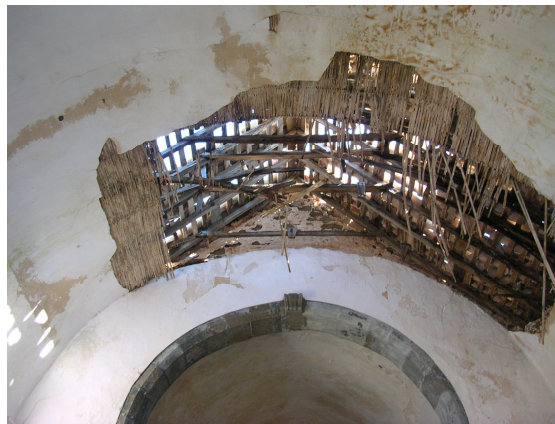
Foto 9. Aberturas na cobertura

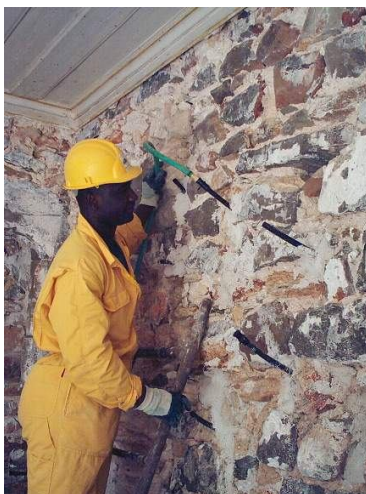
Foto 24. Bocas de injeção

Após a remoção dos revestimentos das paredes e os testes de recolha de carotes, verificou-se a necessidade de se consolidar as paredes de pedra argamassada por meio de injeção de caldas de Cal Hidráulica Natural, pregagens pontuais em deslocamentos e descolamentos de paredes.

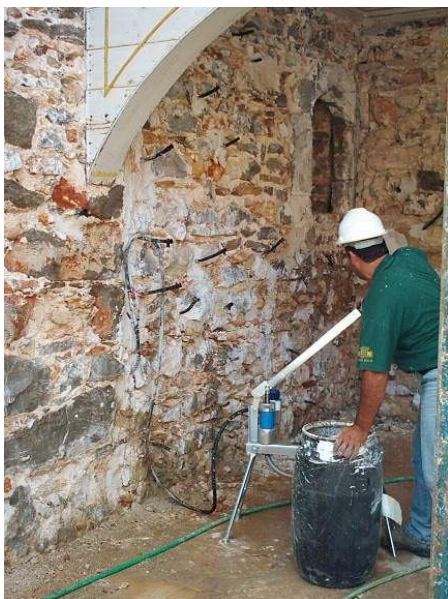
Foto 26. Injecção de Caldas

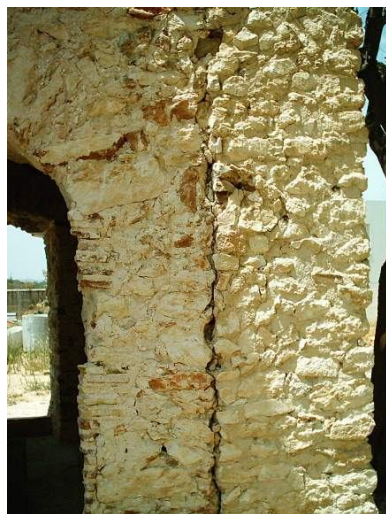
Foto 29. Descolamento paredes

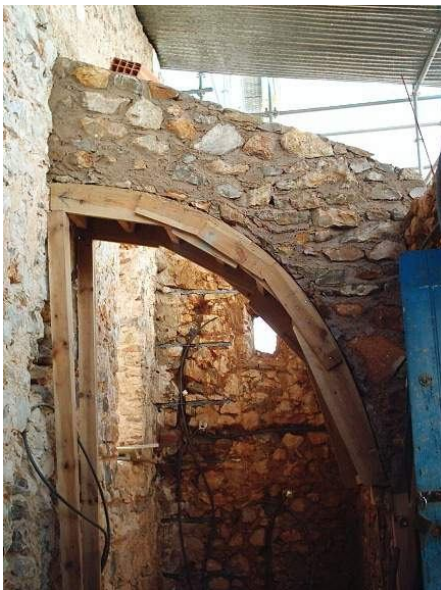
Foto 39. Reconstrução de arco com cimbre

Ouve necessidade de se efectuar algumas reconstruções volumétricas de paredes de pedra argamassada de forma a devolver a originalidade ao edifício.

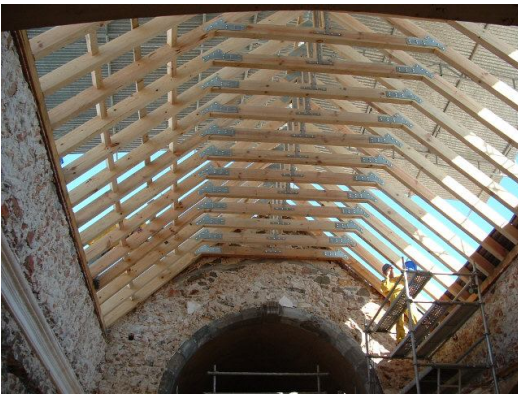
Foto 41. Madeiramento nave principal

Todas as madeiras da cobertura foram substituídas por novas segundo o novo projecto. O agradável aspecto que este novo madeiramento oferecia suscitou o desejo de ficar à vista em vez de ser coberto com uma abóbada de gesso como previa o projecto inicial. Todo o novo madeiramento bem como as tábuas de forro foram tratados com produto xilófago incolor como tratamento preventivo.
