EVALUACIÓN DEL DETERIORO DE PAVIMENTOS DE HORMIGÓN DE RUTAS INTERURBANAS DE BAHÍA BLANCA (PROVINCIA DE BUENOS AIRES)

Berezosky Juan José^{1,2,3}, Marfil Silvina^{2,3}, Di Sciuolo Nicolás¹

¹Dirección Nacional de Vialidad 19° Distrito. Bahía Blanca. jberezosky@vialidad.gob.ar, ²CGAMA-CIC-UNS. smarfil@uns.edu.ar, ³Dpto. de Geología. UNS. San Juan 670. Bahía Blanca.

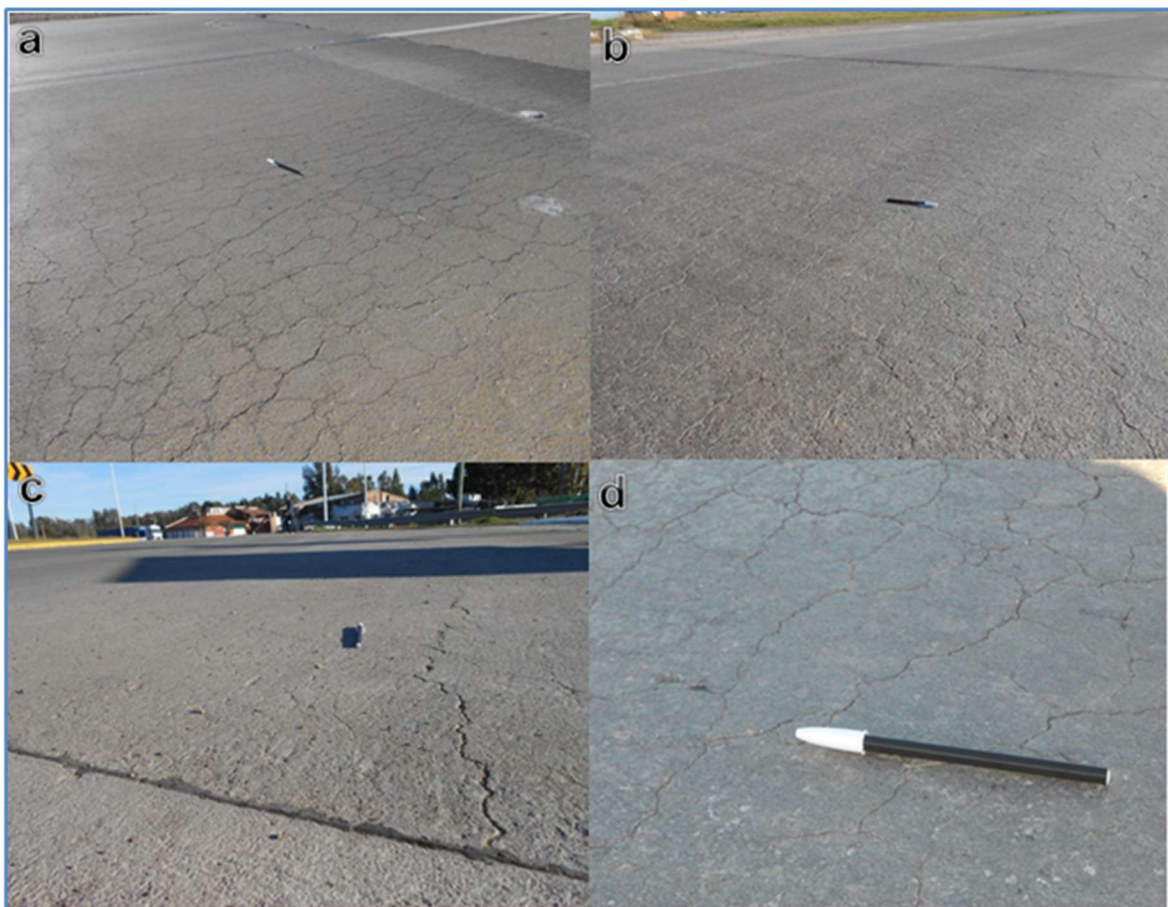
En la Tabla 1 se indica la edad de la obra y las características de los hormigones estudiados y en la Figura 2 se muestra el fisuramiento en forma de mapa observado.

**Figura 2:** a. Au. 1V03. b. Rotonda Bosque Alto. c. Rotonda Médanos. d. Puerto Galván.

El proceso se manifiesta en obra con un intenso fisuramiento superficial en forma de mapa. En los testigos obtenidos de los pavimentos de las rotondas se observó continuidad de las fisuras en parte del espesor del mismo.

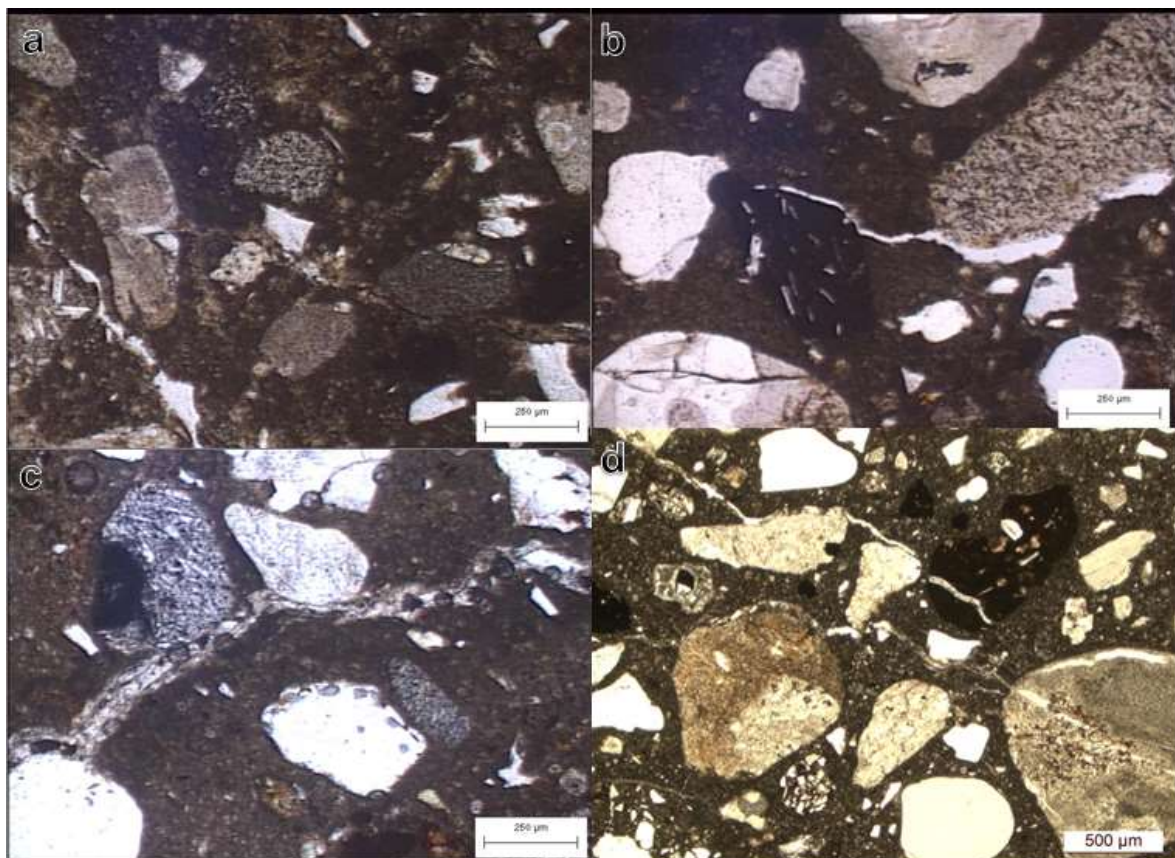
Ruta Nacional N° 1V03: El testigo se presenta totalmente fisurado (perpendicular a la superficie) aunque el material no es deleznable. Al ser fracturado por impacto se reconoce que en las zonas de debilidad, existe carbonación propia del contacto con la base de suelo donde estaba apoyada la losa. Parte de la base granular se encuentra adherida al hormigón y denota un suelo con retención de humedad en la zona de contacto. El mortero se presenta con una porosidad aceptable. En algunos sectores, las oquedades presentes se encuentran rellenas mayoritariamente por carbonato de calcio, pero en otros de iguales condiciones no existe alteración alguna. Además se observa sílice criptocristalina, geles de composición silíceas y ettringita con estructura acicular formando "nidios" y asociada a la carbonatación. En la Figura 3a se observa

microfisuramiento del mortero que afecta algunas partículas del agregado fino (vulcanitas).

Rotonda Bosque Alto: El testigo presenta abundante fisuramiento (paralelo al eje principal) y menor fisuramiento lateral. Las fisuras están parcialmente rellenas. Esta característica se mantiene hasta los 10 cm desde la superficie. Se observó abundante ettringita y calcita relleno las fisuras. Al microscopio son claras las evidencias del desarrollo de la RAS vinculadas con el agregado fino, en especial con las vulcanitas (Figura 3b).

Rotonda Médanos: A nivel macroscópico se observa el típico fisuramiento en forma de mapa, que no solo afecta al mortero sino también (en algunos casos) a las partículas del agregado grueso. El hormigón presenta claras evidencias de deterioro. Son abundantes las cavidades de aire accidental, las que en general se encuentran colmatadas por productos de neoformación (calcita, portlandita). Los agregados finos presentan coronas de reacción, con evidencias de procesos de lixiviación y perturbación en la textura del mortero. En la Figura 3c se muestra una microfisura rellena con productos de neoformación.

Puerto Galván: En la superficie del pavimento se puede observar un fisuramiento generalizado en todas las losas del sector. Las mismas no poseen una apertura marcada pero si la disposición “tipo mapa”. Macroscópicamente se observa que las fisuras son longitudinales y no se profundizan más allá de los 5/7 cm. Además, solo se limitan a la parte superior del testigo. Bajo lupa se pueden observar evidencias de procesos de lixiviación y perturbación en la textura del mortero. Los agregados se presentan sanos con contactos netos con el mortero. Existen pequeñas fisuras transversales que atraviesan el mortero y las zonas de interface sin afectar al agregado.

Figura 3: a. Au. 1V03. b. Rotonda Bosque Alto. c. Rotonda Médanos. d. Puerto Galván.

Al microscopio se identificaron microfisuras rellenas con un material birrefringente que afectan a la pasta y parte de los agregados finos. No se observaron evidencias de reacción vinculadas al agregado grueso.
