## **PALÁCIO DE MONSERRATE, SINTRA, PORTUGAL CONSERVAÇÃO E RESTAURO DA BIBLIOTECA**

## **A BIBLIOTECA**

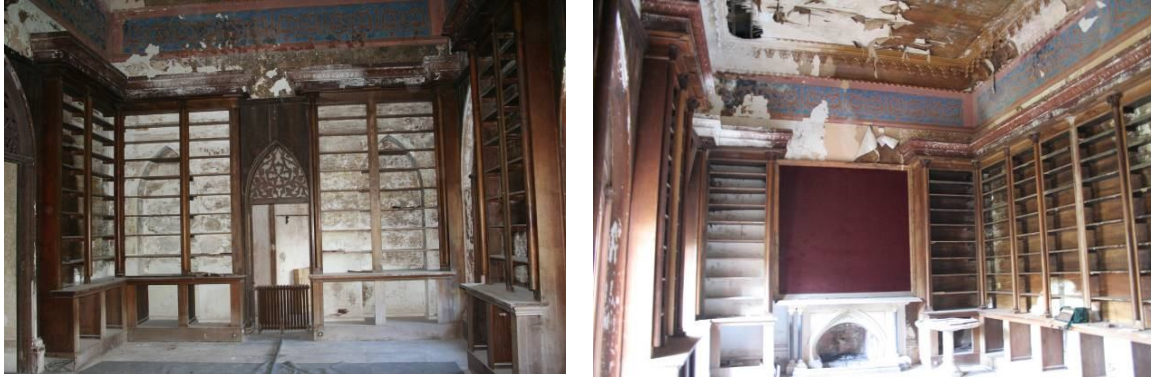
O estado de conservação de todo o conjunto era muito mau (fotografias 2a e 2b). A degradação, ocorreu sobretudo em virtude das infiltrações provenientes das coberturas e vãos bem como do estado de abandono do edifício por longos anos.

O excesso de humidade e as infiltrações, provocaram o aparecimento generalizado de eflorescências de sais, que estão na origem de grande parte dos danos visíveis no estuque, pintura decorativa e papel. No tecto o apodrecimento do fasquiado provocou o colapso de duas zonas.

**Fotografia 2. a) Parede Sul b) Parede Norte, antes da intervenção**

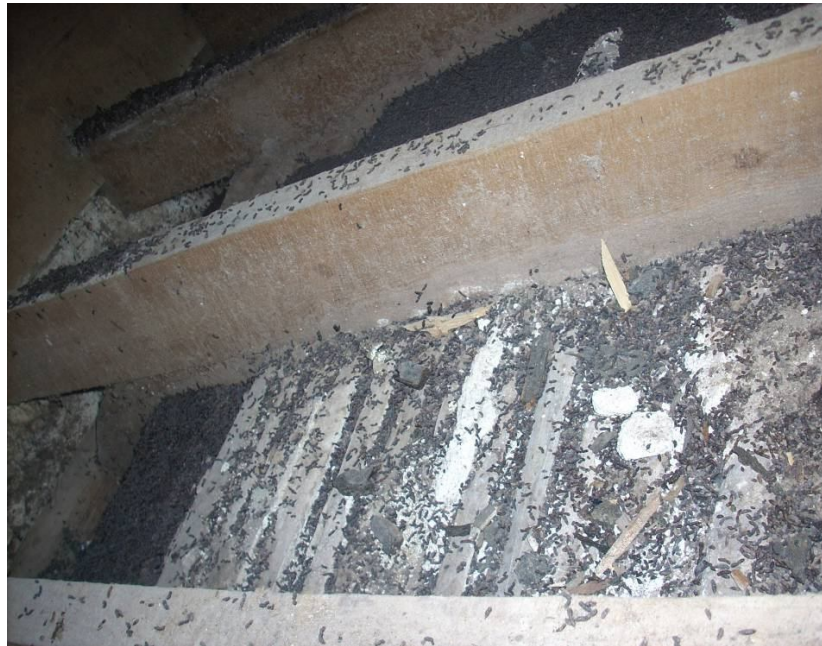
O palácio de Monserrate, durante o longo período em que esteve devoluto foi habitat de várias colónias de morcegos que aumentaram consideravelmente a concentração de sais no tecto pela deposição de guano (fotografia 3.) e também inúmeras manchas no mobiliário.

**Fotografia 3. Acumulação de guano de morcegos sobre a esteira do tecto  
Estuques**

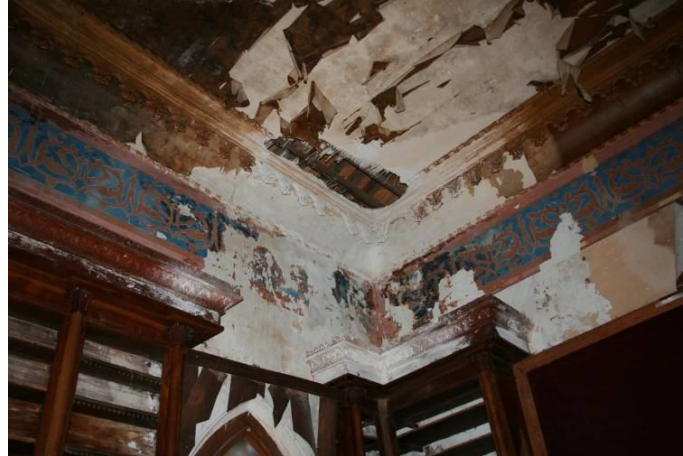
Nos paramentos, as eflorescências salinas e a humidade provocaram destacamentos e apodrecimento do estuque (fotografia 5.).

**Fotografia 5. Aspecto de um dos cantos da biblioteca**

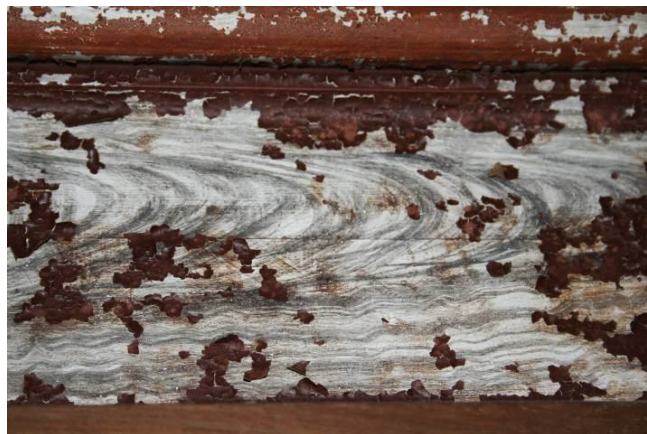
Os fingidos, executados sobre estuque imitam madeira escura na continuidade das estantes e vãos e clara no tecto. De boa execução técnica, apresentam vestígios de intervenções posteriores menos cuidadas (fotografia 6.).

**Fotografia 6. Fingidos de madeira da cimalha**

A decoração de fingidos de madeira foi reconstituída com goma laca colorida de forma a vaiar as superfícies, quer das sancas, quer dos fundos das estantes e vãos de janelas.

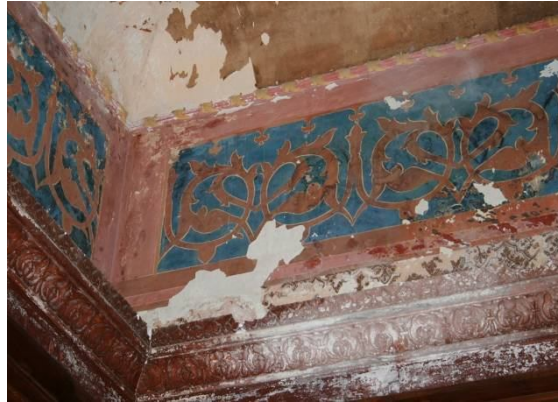
O friso decorativo sobre as estantes apresentava o fundo repintado com uma cor azul. Verificou-se também que na parede a norte o friso fora integralmente refeito. Esta barra decorativa apresentava inúmeras lacunas e policromia em destaque (fotografia 7.).

**Fotografia 7. O friso decorativo entre as estantes e a sanca**

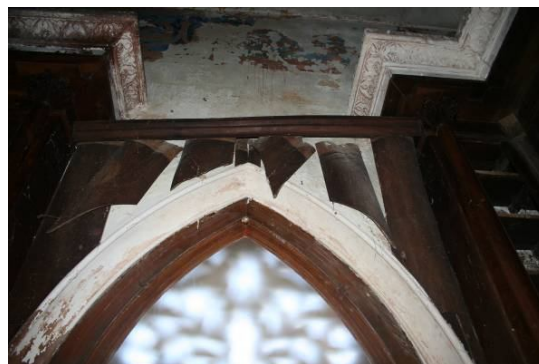
Os revestimentos dos vãos, executados em madeira até a altura das estantes, apresentavam-se, quase na totalidade, irrecuperáveis devido ao excesso de humidade (fotografia 8.). O empeno provocado nas peças lisas e a degradação por fungos impossibilitava a sua conservação e planificação indispensável a decoração.

**Fotografia 8. Pormenor do estado do revestimento dos vãos**

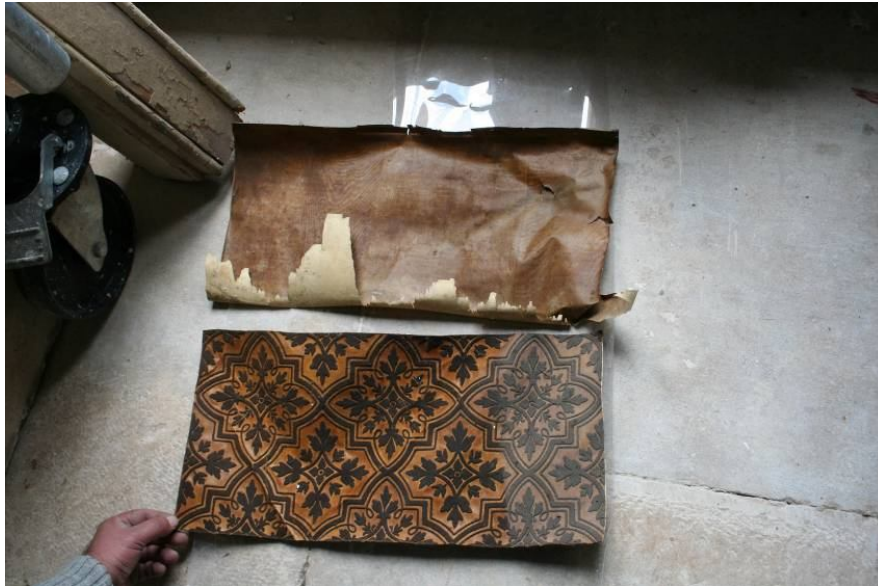
**Fotografia 9. Amostras dos papéis do tecto e da parede**

O papel do tecto, reproduzia um ripado de madeira. Tendo as melhores amostras sido encontradas caídas sobre as estantes. (fotografia 9.).

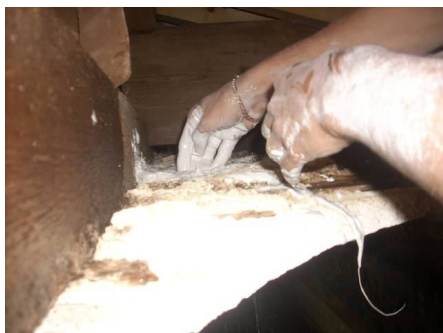
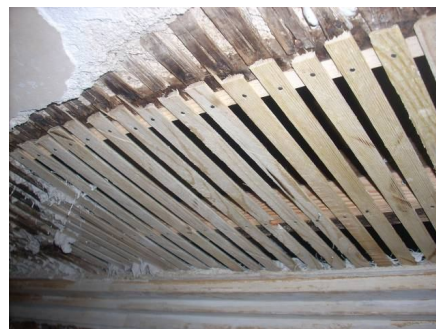
**Fotografias 10. e 11. Consolidação do tardo do tecto e reposição de fasquiado**

A intervenção teve início com a limpeza do tardo do tecto, para consolidação do mesmo a partir da cobertura. Procedemos à consolidação das áreas com falta de aderência ao fasquiado, com linhadadas de calda consolidante à base de gesso (fotografia 10.), à nova estrutura do telhado, ou aos elementos da estrutura que se encontravam em bom estado de conservação. Seguidamente foram fixados todos os ornatos em vias de destacamento. Foi repostado o fasquiado em falta, executado em madeira da mesma espécie e com as mesmas dimensões (fotografia 11.). As fasquias revestidas com argamassa de cal e areia. Após a secagem, a argamassa foi recoberta com a massa de estuque e o estuque de acabamento afagado a pano.

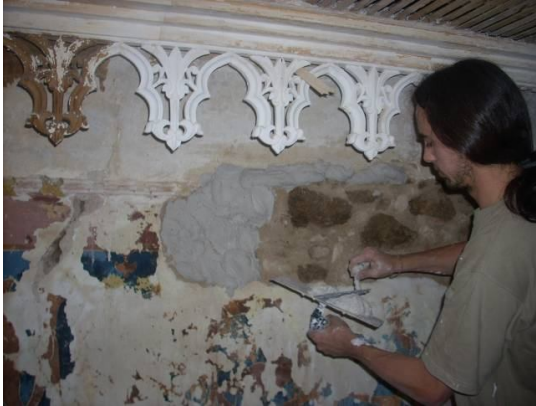
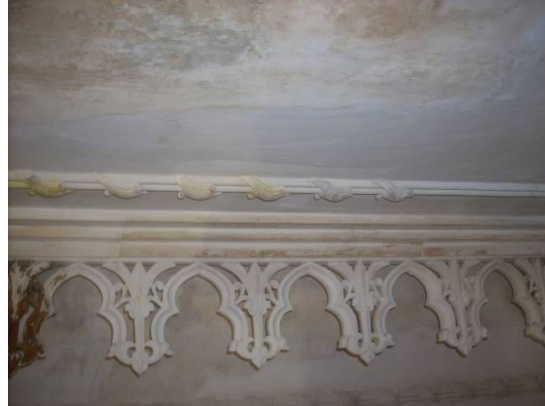
**Fotografias 12. e 13. Aplicação de argamassas de cal e areia e trcto após a reparação**

As áreas com estuque apodrecido nos paramentos e tecto foram substituídas por estuque novo e efectuada a selagem de fissuras. (fotografias 12. e 13)  
Recorremos a execução de moldes em silicone para reprodução das peças em falta que foram fundidas e aplicadas.

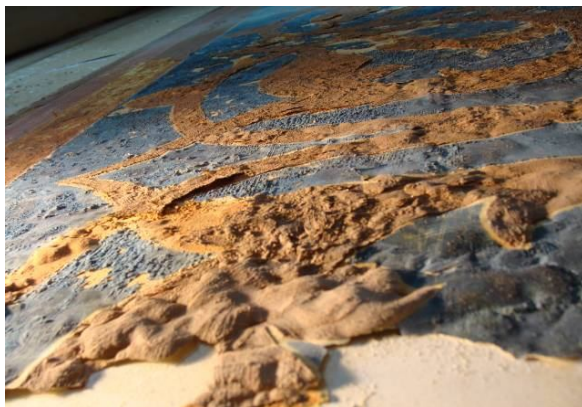
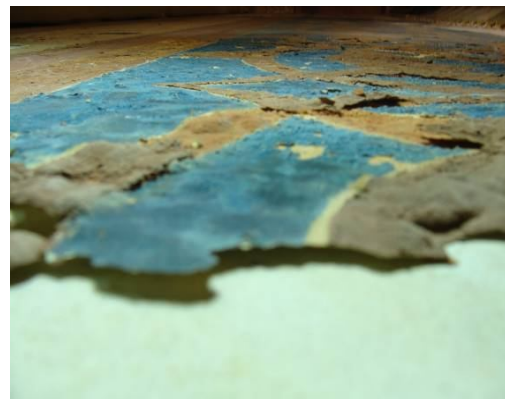
O friso decorativo da parede norte já tinha sido refeito e nas restantes paredes, o estado de desagregação do suporte e a quantidade de sais existente (fotografias 14. e 15.), desaconselhavam a sua fixação. Assim, foi decidido proceder a sua remoção sendo conservada uma "janela", com dois motivos e metade de outro, onde se conservava a pintura original e os vários estratos existentes. Esta janela, (fotografia 16.) situada sobre a porta de entrada fica sobre o que se julgou ser a zona menos visível deste friso. Esta janela forneceu a amostragem para a elaboração dos novos tons de cal e pigmentos, com que se fez a reconstituição do friso, de acordo com os estratos encontrados e sem o azul, última adição decorativa, que tomamos a opção de não repor tendo em conta a documentação fotográfica da sala quando habitada.

**Fotografias 14 e 15. Desagregação da camada cromática devido aos sais.**

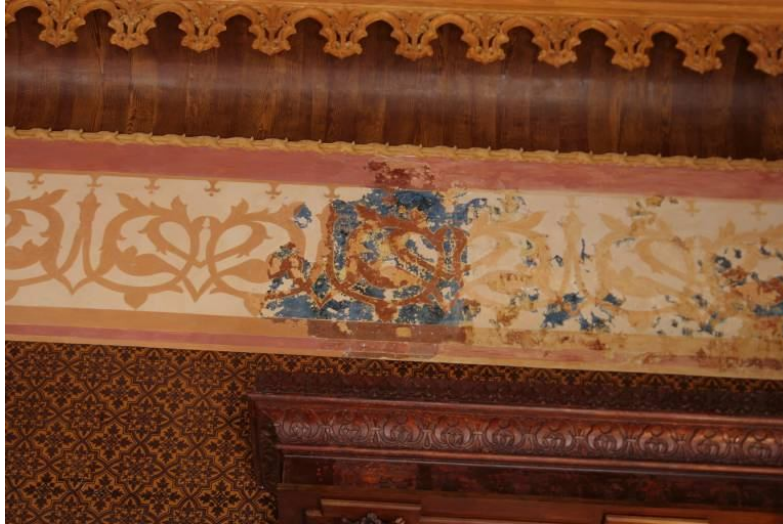
**Fotografia 16. Aspecto da janela com os vários extractos pictóricos**

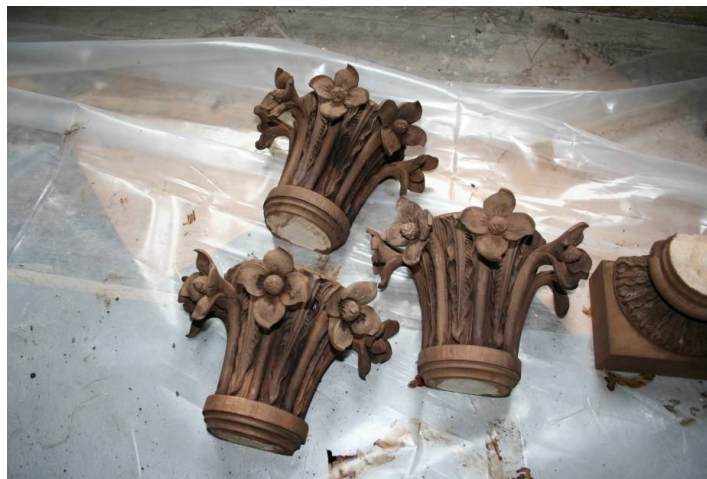
**Fotografia 17. Capiteis novos**

Em simultâneo, foram iniciados o entalhe das peças em falta: 3 capiteis, 5 bases de colunas e 35 flores, em falta nos capitéis existentes (fotografia 17.). A madeira utilizada para esta execução foi noqueira.

Para se proceder ao diferenciamento das peças novas, capiteis, bases e flores, estes foram patinados com *vieux-chaine*, sem adição de anilina vermelha como os originais para que possam, numa leitura atenta, ser diferenciados.

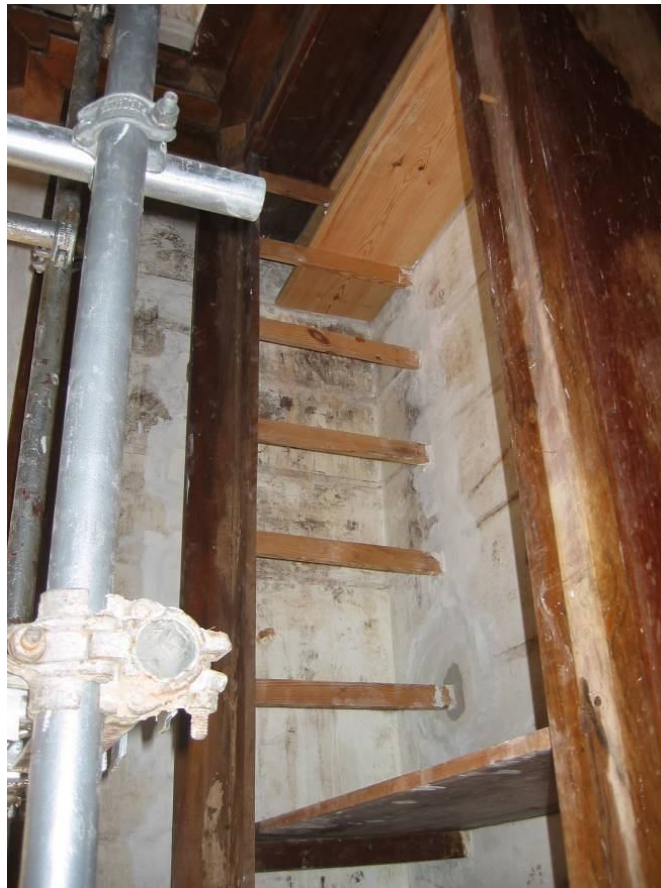
Fotografia 18. Substituição das peças apodrecidas

Os trabalhos de marcenaria foram iniciados com a substituição das peças apodrecidas por outras iguais da mesma espécie, a que se seguiram as samblagens de todos os elementos e sua colocação. As estantes da parede norte foram as que tiveram uma intervenção mais intrusiva, bem como o revestimento da janela que lhe é mais próxima, que foi integralmente substituído (fotografias 18. e 19.).

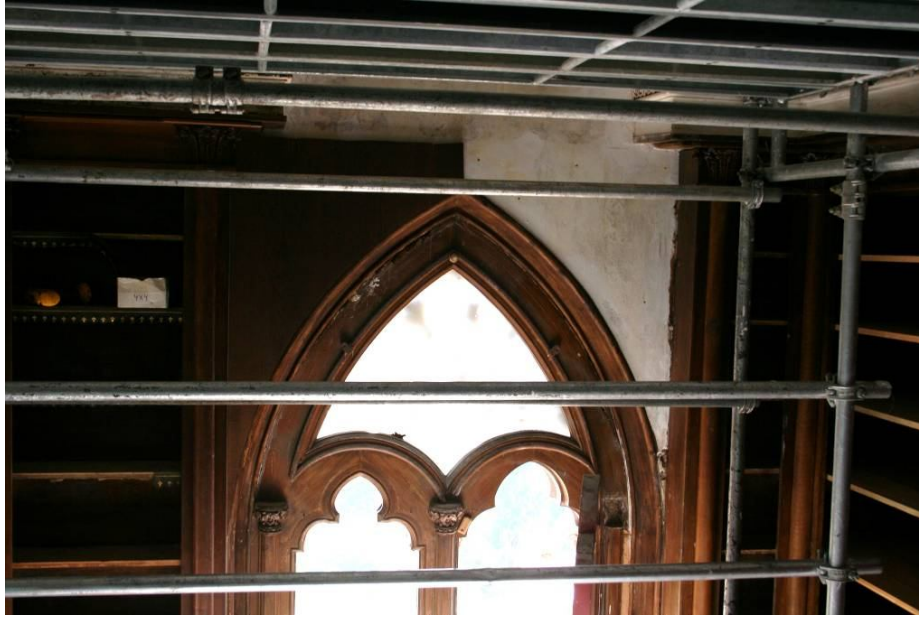
**Fotografia 19. Reconstituição da guarnição de vãos e estante anterior reparada.**

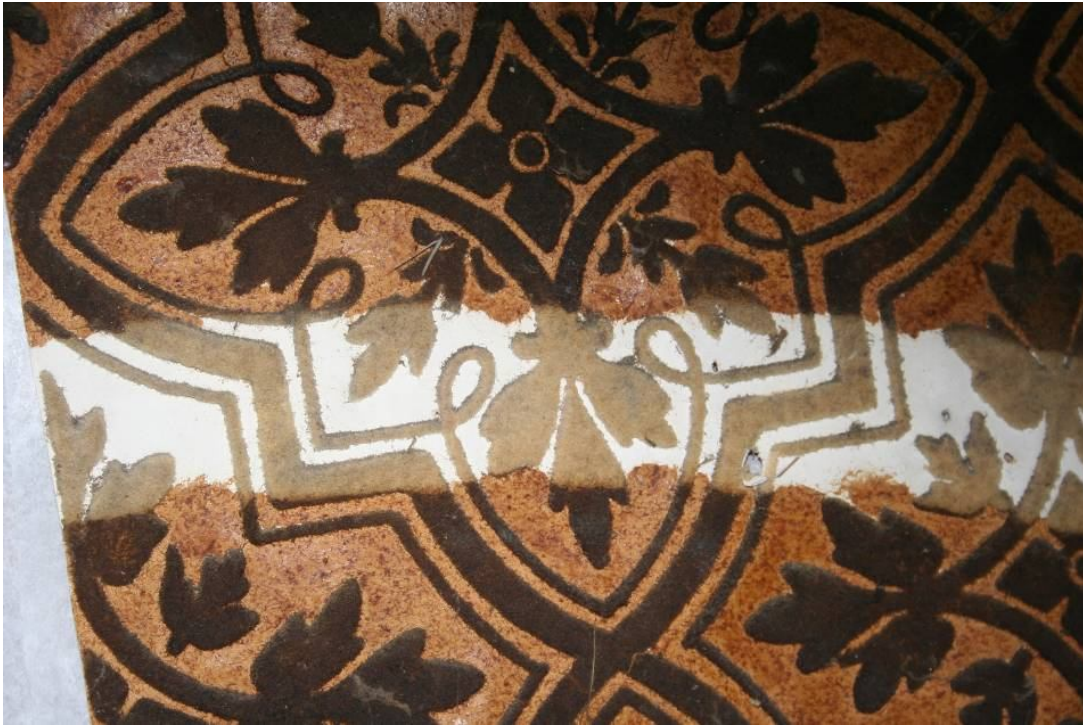
A reprodução deste papel envolveu algumas considerações quanto a sua tonalização, uma vez que das amostras recolhidas, se tinha constatado que o original era branco e que a tonalidade castanha tinha sido obtida através da aplicação de goma-laca com pigmento (fotografia 20.). Foi

**Fotografia 20. Pormenor do papel de parede original.**

no entanto decidido que a reprodução se efectuaría com papel à cor do existente e não do original, de modo a conseguir uma boa integração com as folhas que foram reaproveitadas.
