ASOCIACION ARGENTINA
DE GEOLOGIA APLICADA
A LA INGENIERIA

Examen petrográfico aplicado al estudio del hormigón de una ruta interurbana con evidencias de deterioro

Maiza, Pedro J.^{1,2} - Marfil, Silvina A.^{1,3}

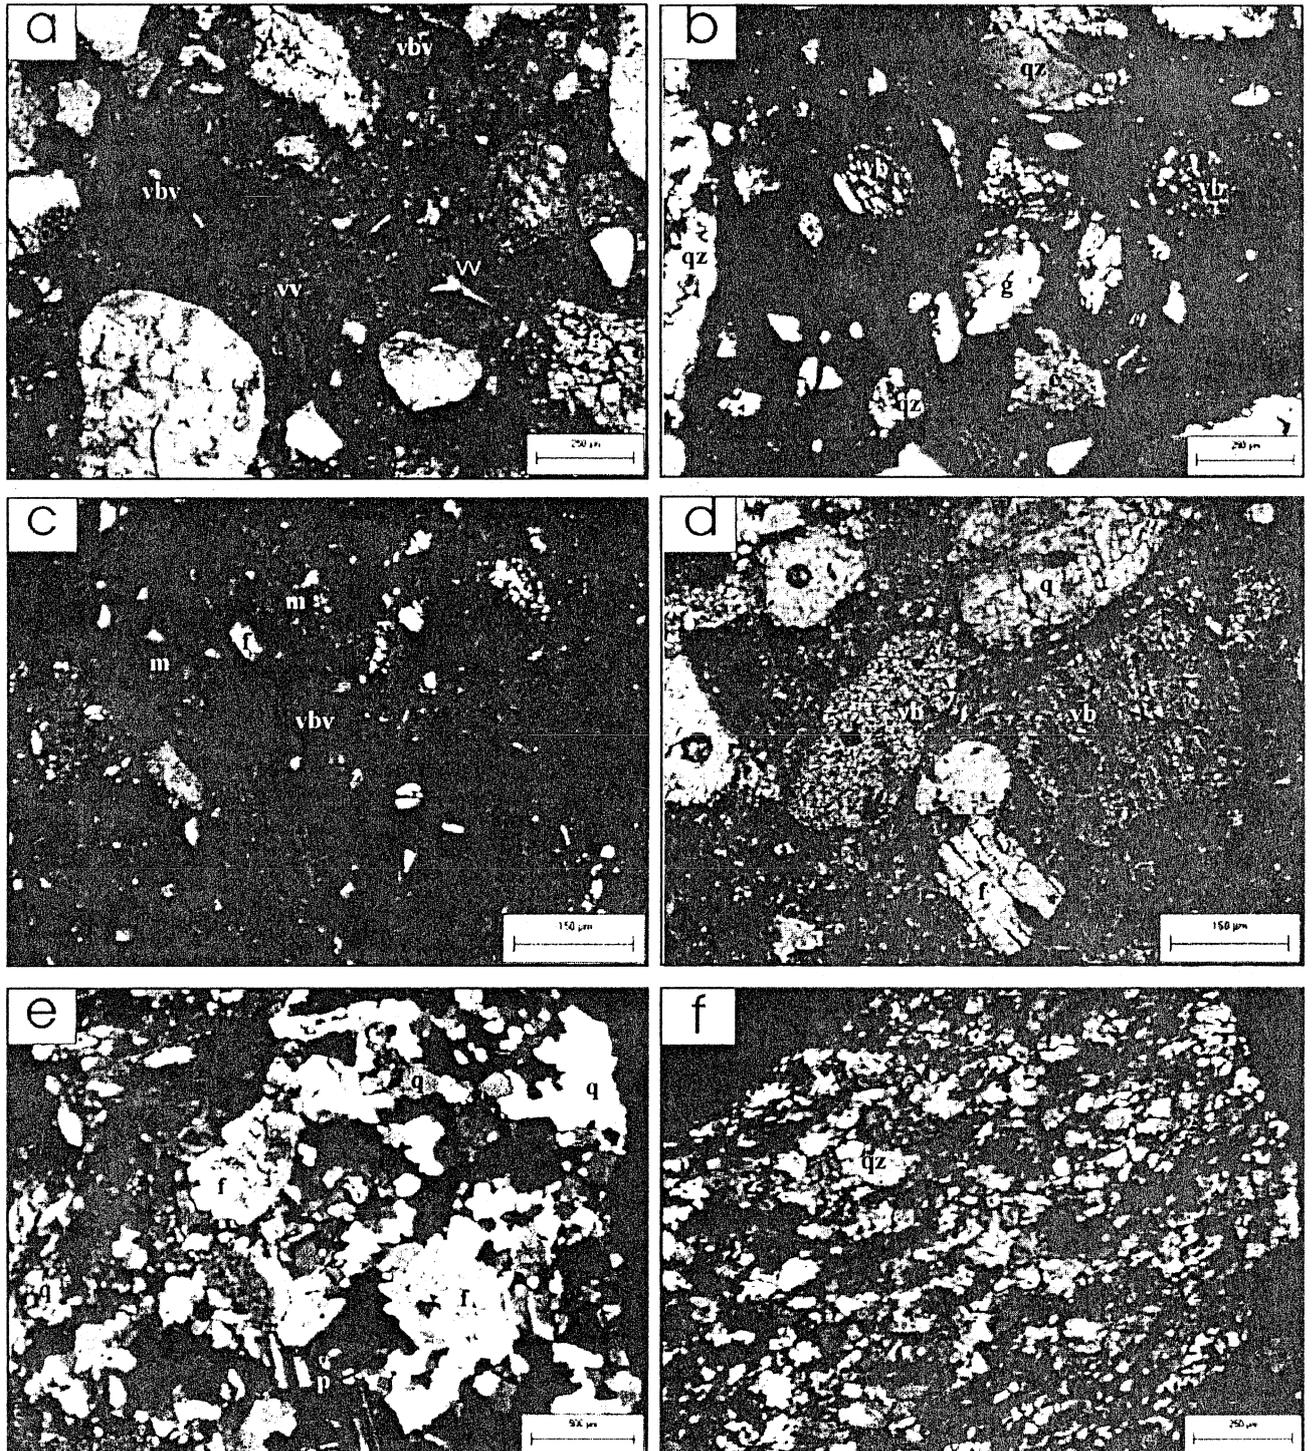
En la figura 1a se muestran las características del agregado fino con luz paralela, donde es posible identificar abundante vidrio volcánico (vv), en forma de trizas, de color ámbar e incoloro y las vulcanitas básicas vítreas (vbv). En la figura 1b se observa otro sector de la muestra con nicols cruzados, con lo que es posible visualizar el cuarzo con extinción ondulante (q), feldespato (f), rocas graníticas (g), cuarcitas (qz), carbonato (c) y vulcanitas básicas con pastas microcristalinas (vb). Es importante estudiar en detalle las vulcanitas, en especial la composición de la pasta y grado de alteración que presentan. En la figura 1c se muestra (con nicols cruzados) un clasto de una roca volcánica básica constituida por fenocristales de plagioclasa (p), con la pasta vítrea (pv). En algunos sectores se observa que el vidrio ha sufrido un proceso de alteración con la formación de montmorillonita (m). En la figura 1d, se muestran (con luz paralela), 2 clastos de vulcanitas básicas con pasta microcristalina (vb) constituidas por tablillas de plagioclasas, (p). Estas últimas se comportan como inocuas, las relaciones entre la interfase agregado-mortero conservan la textura original, mientras que en las

rocas observadas en 1c, ha sido totalmente modificada. Estas son altamente reactivas frente a la RAS.

La figura 1e corresponde a un clasto del agregado granítico (con nicols cruzados), en el que se observa la fuerte sericitización del feldespato potásico (f). La plagioclasa se presenta más o menos fresca (p); el cuarzo (q) con textura en mosaico, localmente sacaroides, presenta extinción ondulante. Se identificó epidoto intersticial y escasa muscovita. En la figura 1f se observa la roca cuarcítica (qz) constituida por granos de cuarzo en una matrix de cuarzo fino, ambos con fuerte extinción ondulante.

- El tipo de fracturas y los productos de reacción identificados permiten concluir que el deterioro del pavimento se debió al desarrollo de la reacción álcali-sílice.
- La causa de la patología es la presencia de vidrio volcánico y vulcanitas con pastas vítreas en el agregado fino y el cuarzo microcristalino y con extinción ondulante de las cuarcitas del agregado grueso.

FIGURA 1: 1a. CLASTOS DEL AGREGADO FINO VISTO CON LUZ PARALELA. vbv: vulcanita básica vítrea vv: vidrio volcánico. 1b. AGREGADOS FINOS, CON NICOLES CRUZADOS. vb: vulcanita básica; g: roca granítica; c: carbonato de calcio; qz: cuarcita. 1c. DETALLE DE UN CALASTO DE VULCANITA BÁSICA VÍTREA. (vbv) con procesos de desvitrificación. f: feldespato; m: montmorillonita. 1d. VULCANITAS BÁSICAS, CON LUZ PARALELA. vb: vulcanita básica; q: cuarzo; f: feldespato. 1e: AGREGADO GRUESO GRANÍTICO. f: feldespato; q: cuarzo; p: plagioclasa. 1f. AGREGADO GRUESO CUARCÍTICO (qz) con matrix de cuarzo fino y con extinción ondulante.

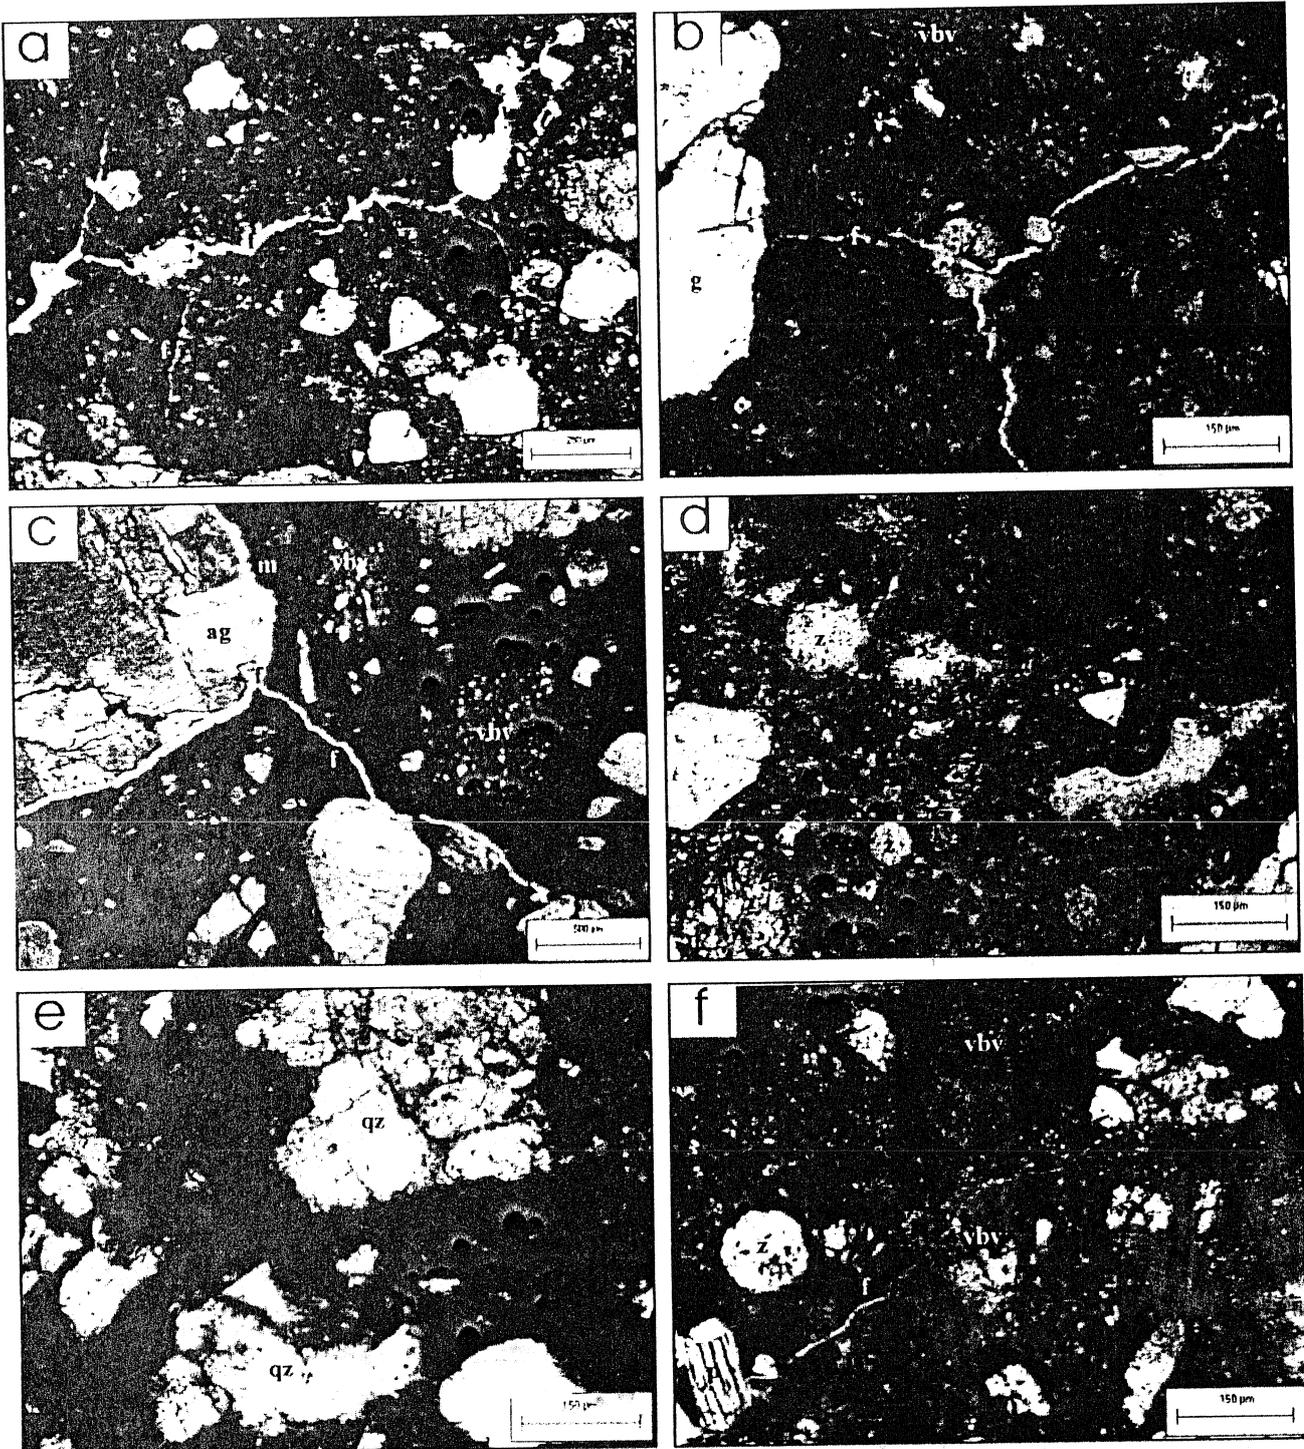
El mortero se presenta fisurado. Las fracturas afectan a la pasta y a los clastos de los agregados. Se observan productos de reacción en el interior de cavidades de aire accidental y en algunas microfisuras. Se trata de un mineral de muy baja birrefringencia adjudicado por sus propiedades ópticas a ceolitas.

En algunos sectores es posible observar fisuramiento en forma de mapa, típico de la reacción álcali - sílice.

Los contactos entre agregados y mortero no son netos, en especial los de los agregados cuarcíticos donde se desarrollan senos de corrosión y fracturas, algunas de ellas rellenas con ceolitas.

En la figura 2a se representa, con luz paralela, una vista general del hormigón, donde es posible visualizar el fisuramiento de la pasta (f), la relación entre los clastos y el mortero, coronas de reacción, bordes con claras evidencias de caries y contactos difusos. La figura 2b muestra un detalle de las fracturas en forma de mapa. Se desarrollan a partir de una cavidad de aire accidental colmatada con el producto de la reacción (ceolita) (z). En la figura 2c se visualizan las microfisuras producidas en las zonas de contacto entre el agregado grueso (ag) y el mortero (m), con continuidad en la pasta, afectando clastos del agregado fino. En la figura 2d se observa que los contactos agregado - pasta son muy difusos y se desarrollan ceolitas en el interior de cavidades de aire accidental. En la figura 2e se visualizan los bordes de reacción y senos de corrosión desarrollados en los clastos reactivos. La figura 2f muestra que el fisuramiento del hormigón afecta a los clastos y al mortero.

FIGURA 2: 2a. VISTA DEL HORMIGÓN CON LUZ PARALELA. Se observa importante fisuramiento (f) de la pasta. 2b. DETALLE DE UNA FISURA EN FORMA DE MAPA, desarrollada a partir de una cavidad de aire colmatada con ceolita (z); g: roca granítica; vbv: vulcanita básica vítrea. 2c. MICROFISURAS (f) en los contactos agregado grueso (ag) - mortero (m) con continuidad en la pasta; vbv: vulcanita básica vítrea. 2d. CEOLITAS (z) en el interior de cavidades de aire accidental. Los contactos agregado - pasta son difusos. 2e. BORDES DE REACCIÓN Y SENOS DE CORROSIÓN EN AGREGADOS REACTIVOS; qz: cuarcita. 2f. EL FISURAMIENTO (f) afecta la pasta y los agregados reactivos; vbv: vulcanita básica vítrea; f: feldespato; z: ceolita
