ESTUDIO ESTADÍSTICO DEL ESTADO DE CONSERVACIÓN DE PAVIMENTOS DE HORMIGÓN DEL SECTOR SE DE BAHÍA BLANCA (BUENOS AIRES)

Priano Carla¹, Pérez Marfil Paula^{2,3}, Lescano Leticia^{2,3}, Marfil Silvina^{2,3}

RESUMEN

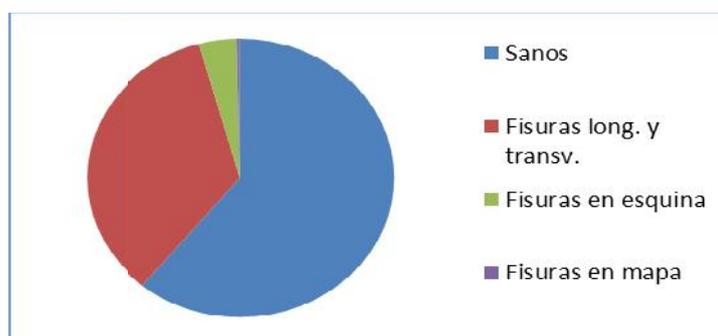
Figura 2: Distribución del estado de conservación.

De las 36.213 losas relevadas el 39,1% presentan deterioro siendo necesario el reemplazo en el 4,3%. La principal falla observada es estructural (88% del total) con predominio de fisuras y fracturas longitudinales y/o transversales (34,8%), en menor proporción en esquina (4%). Solo el 0,3% presenta fisuramiento en forma de mapa (Figura 2).
