Patrimonio industrial: problemática de cubiertas de ladrillos cerámicos huecos en zona sísmica

Palabras clave: losetas, cerámica, patología, durabilidad, lixiviación

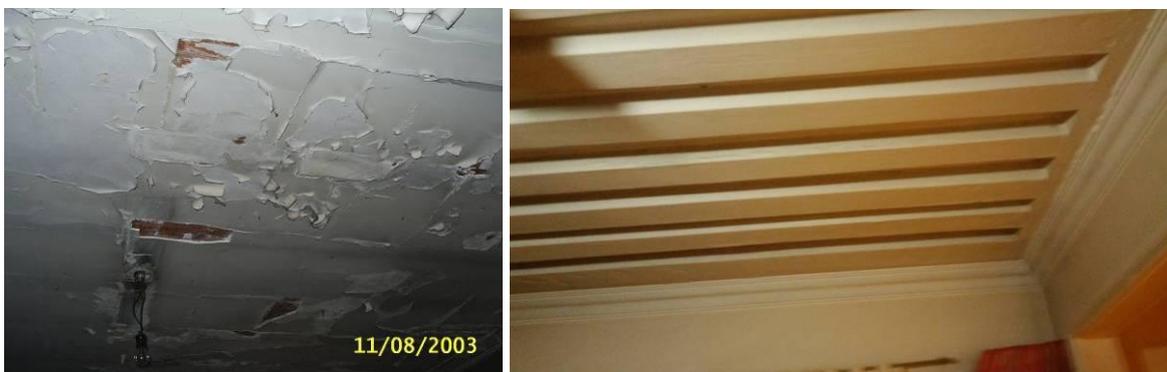
Las cubiertas de las viviendas, en algunos casos han incluido una aislación hidráulica inadecuada en la parte superior, incluso la utilización de morteros de pendiente alivianados con contenidos de sulfatos de alto grado de agresividad y en la parte inferior se ha colocado un revestimiento adherido de yeso. Esta combinación de condición ambiental y materiales han dado por resultado la corrosión de las armaduras inferiores como se evidencia en el daño que se indica en la Fig. 2, con fisuración en la misma dirección de las armaduras y saltado de las esquinas de las orejas del ladrillo. En algunos casos, se ha producido la caída de la cubierta, en especial en el caso que la misma no tuviera viga de borde o que el apoyo fuera deficiente. La rotura de esta cubierta se caracteriza por la rotura frágil y sin aviso con el desplome de las tapas inferiores. En la Fig. 2 se presenta una solución arquitectónica del sistema de cubierta, aprovechando al máximo el mecanismo de flexión de la cubierta.

Figura 2: Estado de daño de cubierta cerámica hueca y ejemplo de reparación del daño

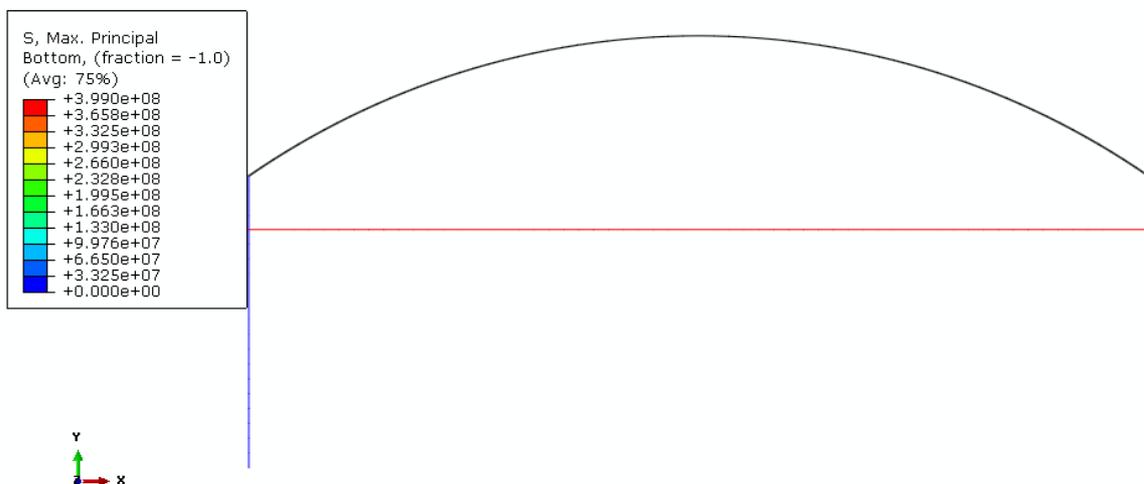
Figura 4: Estado tensional de los componentes estructurales de un galpón en N/m^2

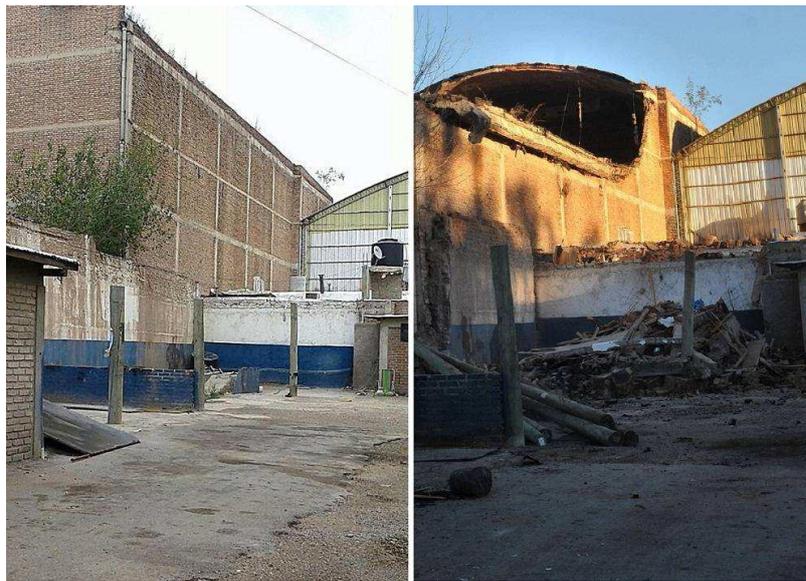
Figura 5: Estado de un galpón con cubierta cerámica, antes y después de derrumbe [7]

En la Fig. 8 y 9 se presenta una estructura industrial en funcionamiento que alberga una fábrica de envases de cartón corrugado [8]. En este caso se presenta un diseño estructural con asimetría no habitual para zona sísmica, donde se ha resuelto en forma muy adecuada la posición del tensor de la cubierta, a diferencia de lo presentado en la Fig. 4 que resultó en el derrumbe presentado en la Fig. 5.

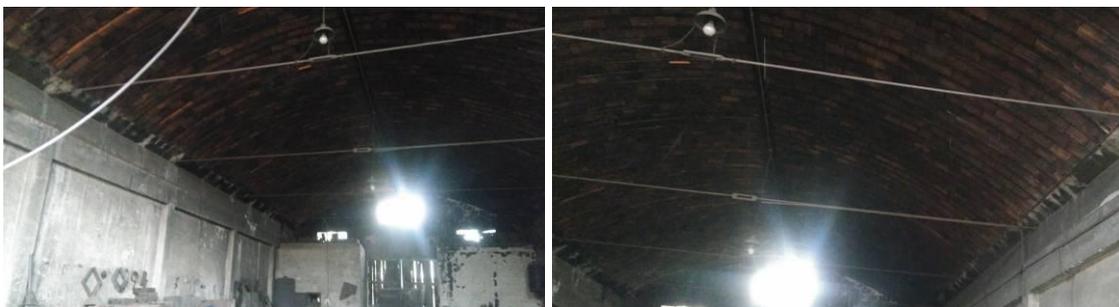
En la Fig. 6 se observa una pequeña cubierta que alberga las instalaciones de una fundición de bronce. Si bien, el mantenimiento no ha sido óptimo, se han cuidado las condiciones de impermeabilidad, dado que resulta fundamental a la tarea desarrollada bajo el mismo

Figura 6: Cubierta de establecimiento de fundición de bronce

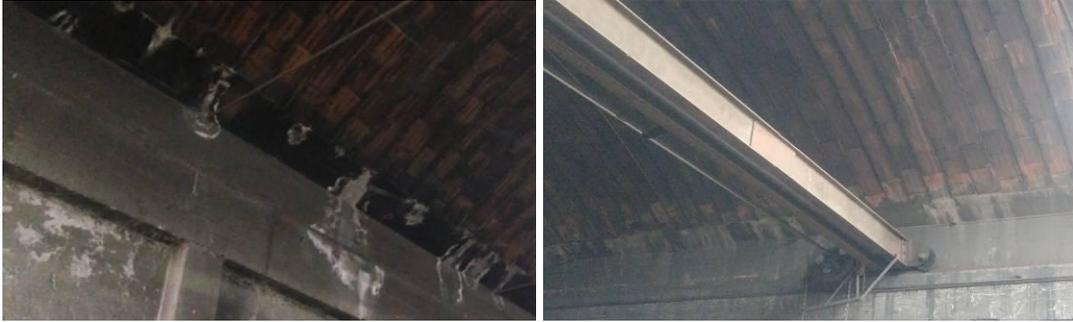
Se observan algunas eflorescencias, producto de que alguna vez tuvo filtraciones, que fueron subsanadas en Fig. 7.

Figura 7: Eflorescencias por filtraciones

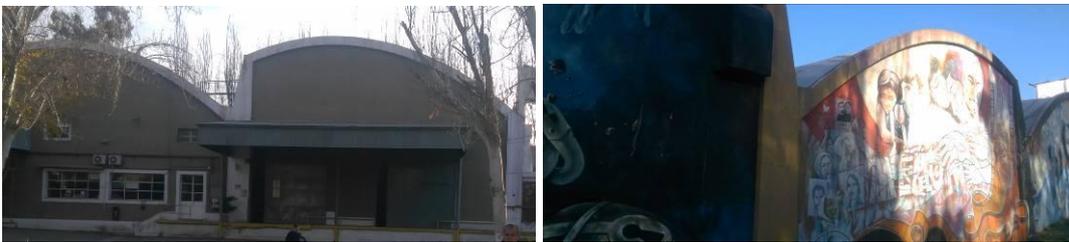
Figura 8: Vista exterior de cubierta de mampostería cerámica [8]

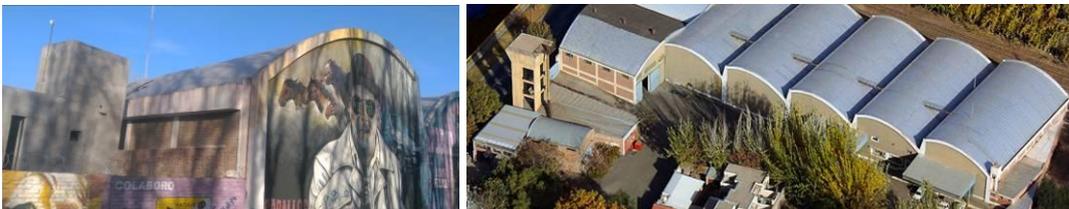
Figura 9: Cubierta de mampostería cerámica [8]
