El patrimonio universitario como laboratorio vivo para el implemento de técnicas y procesos tradicionales de restauración

Mtra. Patricia Enríquez Jiménez, Mtra. Carmina Fernández de Lara, Mtro. Alejandro Enrique Benítez Barranco y Dr. Moisés Morales Arizmendi
BUAP, Ciudad Universitaria, 72520 Puebla, Puebla, México
vadpylm@gmail.com, fdezdelara@yahoo.com.mx, aenrique2000@yahoo.com.mx,
arizmendimoises@hotmail.com

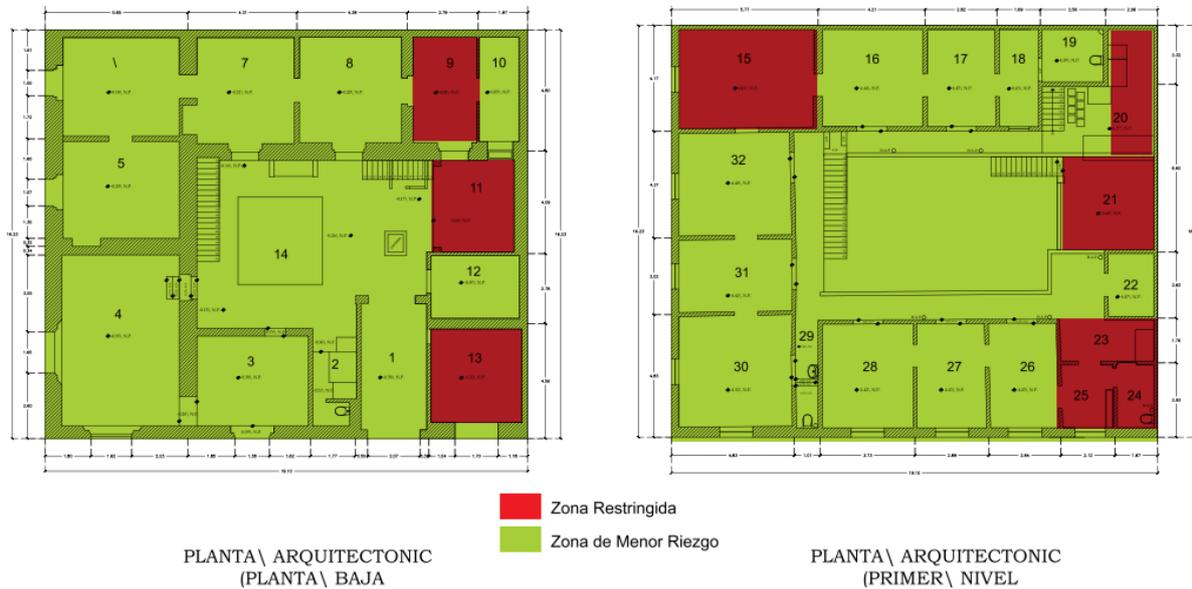
Una vez establecidos los lineamientos a seguir en cada ingreso, el equipo de seguridad y las herramientas a portar, se prosiguió a la localización de zonas de riesgo del inmueble (Fig. 5), esta detección hizo que se establecieran las áreas en donde se podía permanecer y donde quedaba restringido el acceso, principalmente por presentar daños estructurales, lo que a su vez, permitió definir la forma en como desplazarse dentro del inmueble, mientras se realizaban las obras de aseguramiento. Fue necesario la definición de estas zonas, para poder proseguir con las acciones preliminares de forma segura, indicando

Figura 5: Identificación de las zonas de riesgo en planos

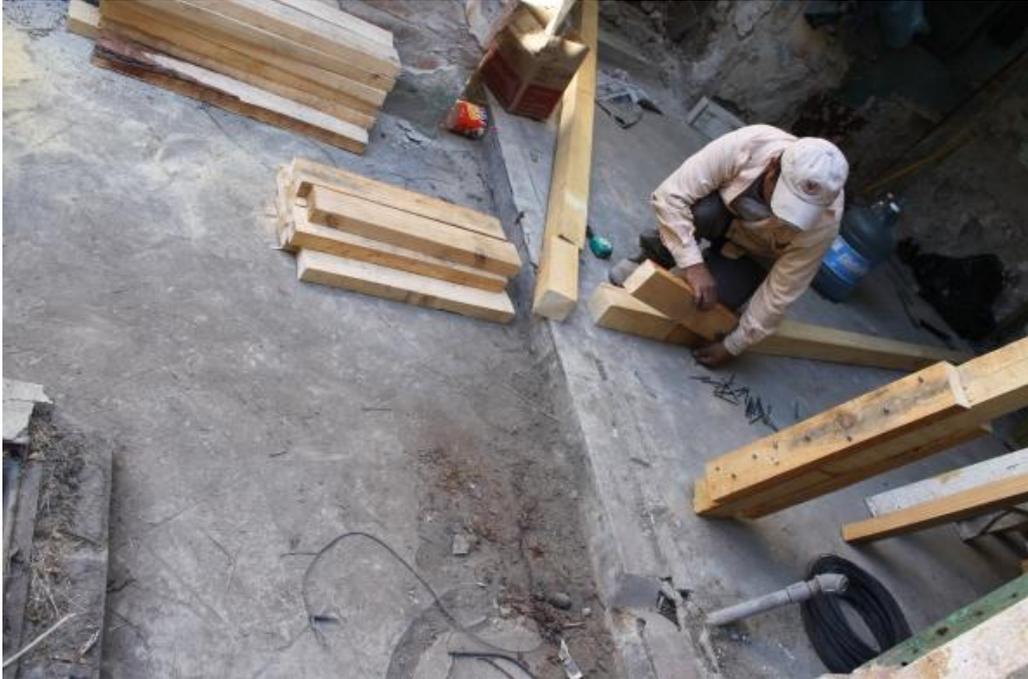
Figura 8: Trabajo de la madera para cimbra

Para realizar la actividad, se estableció por los responsables del proyecto, que el trabajo se hiciera por zonas, con el fin de ir avanzando en el aseguramiento de todo el inmueble. El material empleado fue madera de primera clase para cimbra (Fig. 8), la cual se trabajó siguiendo los lineamientos del Manual anteriormente mencionado, el cual indica que los empalmes serán de piezas verticales dobles, traslapándose las cabezas de los pies derechos por lo menos un metro, amarrándose con fleje metálico y torzales de alambre. En piezas verticales sencillas se usaron cachetes de madera de un metro de largo, que iban clavados a los costados de los puntales con clavos no menores de 3". En piezas horizontales diagonales con esfuerzos de tensión o flexión, no se colocaron empalmes, sino que fueron piezas con límite de nodos de la estructura, y las piezas horizontales con función de arrastre para repartir esfuerzos. Los empalmes se hicieron, cuando la solución correspondió a traslapes o encachetados con longitud de un metro o más. (Fig. 9)

Resulta importante señalar, que no se permitió que alguno de los elementos de andamiaje, causara el menor deterioro o presión sobre ninguno de los elementos arquitectónicos del inmueble, por lo que, se colocaron los puntales en las cubiertas al llegar, sin empujar la cubierta o las vigas que la conforman, pues no se perdió de vista que las

cubiertas se encontraban fracturadas, y podría haber desprendimiento de material, y provocar incluso el colapso de la cubierta.

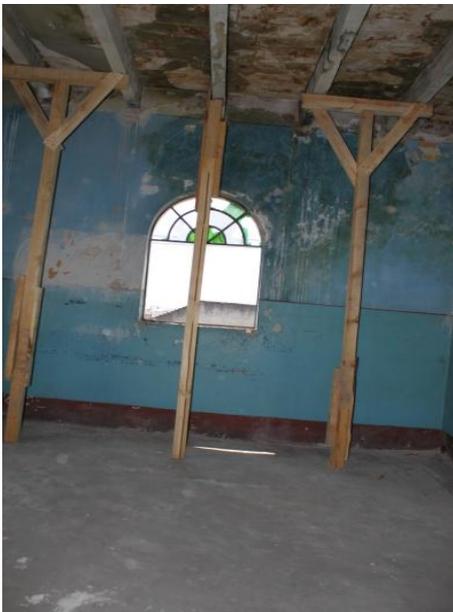
Figura 9: Apuntalamiento de losas

Para asegurar que el apuntalamiento tuviera contacto con la superficie a asegurar, se proseguirá a calzar las vigas que sostiene las cubiertas mediante cuñas de madera (Fig. 10), acción que se realizó en ambos niveles del inmueble (Planta Alta y Planta Baja).

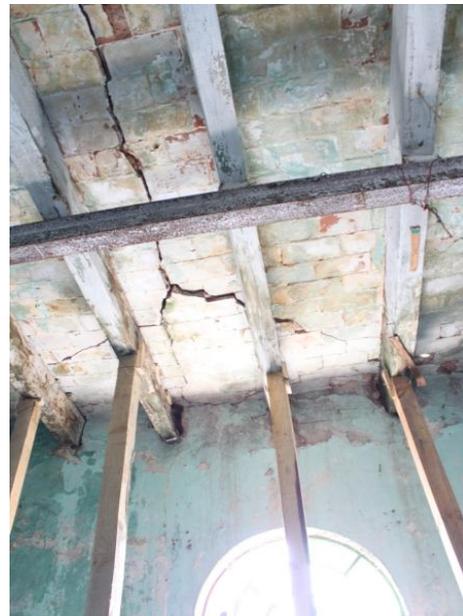
Figura 10: Calzas en puntales

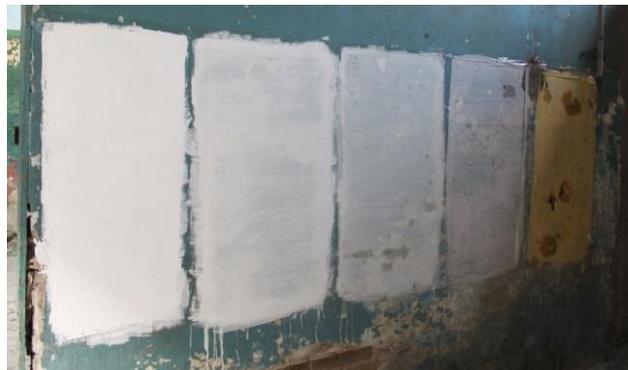
Figura 15: Muestras de pintura a la cal

Y una vez obtenida la mezcla homogénea se prosiguió a su aplicación en uno de los muros del inmueble (Fig. 15). La pintura obtenida, si se almacena correctamente y se refrigera puede durar hasta 3 meses.

En la aplicación, se realizaron unas muestras para ver acabados diferentes, el manual de Mantenimiento de Monumentos Históricos, mencionan que se deben de dar dos

capas de pintura y recomienda antes de su aplicación, quitar el polvo o capas de pintura suelta o en mal estado que haya en el muro.

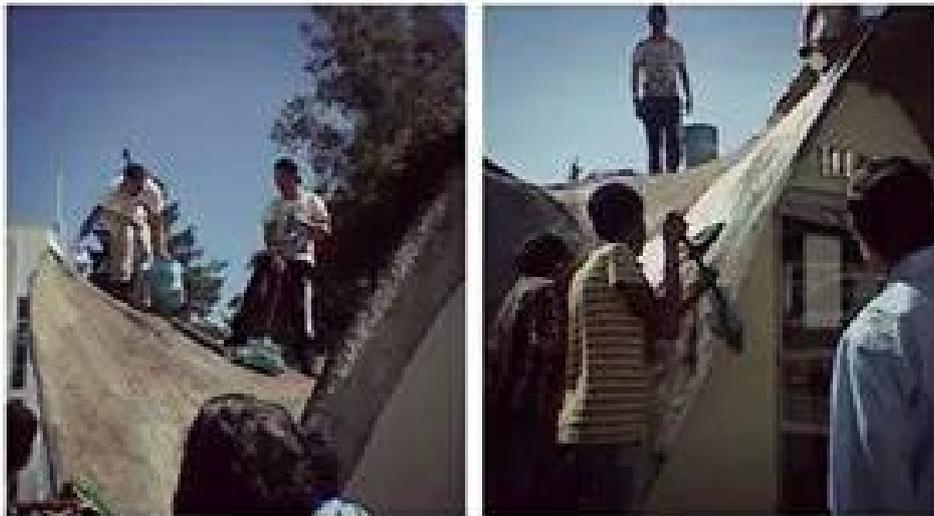
La práctica estuvo dirigida por el Dr. Moisés Morales Arizmendi en las instalaciones de la Facultad de Arquitectura, en donde tuvo que ser realizada la práctica, debido a que las condiciones deplorables de las losas de azotea del inmueble, no permitieron su aplicación (Fig. 20).

Figura 20: Trabajo de impermeabilización con alumbre y jabón

Para la ejecución, se basó en lo recomendado en algunos manuales, como el de Manual de Mantenimiento de Monumentos Históricos, donde menciona que antes de impermeabilizar, hay que asegurarse de que la superficie a trabajar esté en buen estado, si no es así, hay que consolidar antes de impermeabilizar.

Primero hay que limpiar la superficie, después se prosigue a la preparación del material, en donde se tiene primero que poner a hervir en el bote en agua, con la mitad de su capacidad, y una vez que este hirviendo, se le agrega las barras de jabón y se mezcla hasta que se disuelva el jabón. Una vez preparado, se aplica caliente sobre la superficie de la azotea con la escoba y se deja secar. Siguiendo el mismo procedimiento, se vuelve a calentar el agua, una vez hirviendo se vacía el alumbre y se mezcla hasta quedar disuelta, y una vez preparada, se aplica con la misma escoba sobre la superficie, completando con esto la técnica, la cual se tiene que repetir tres veces sobre la superficie para garantizar su funcionalidad.
