IGLESIA DEL SALVADOR

Informe de comportamiento estructural

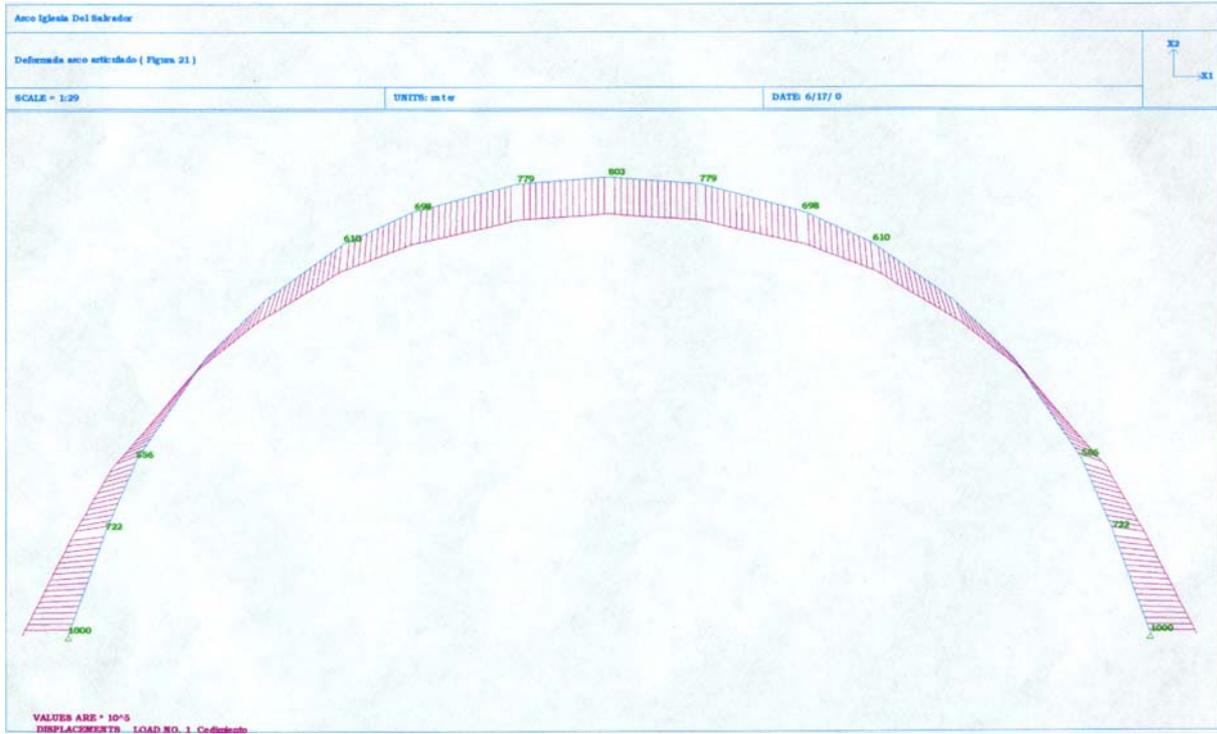
FIG N° 21

- 6) Se ha determinado la relación entre la deformación transversal en el nacimiento del arco y la deformación vertical Δz , dando valores de entre **1,25** (1 / 0,83) a **0,94** (1 / 1,06) para condiciones de apoyo extremas (Fig. 21 y 22). Obteniéndose en las Fig. 23 y 24 los diagramas de momento resultantes.

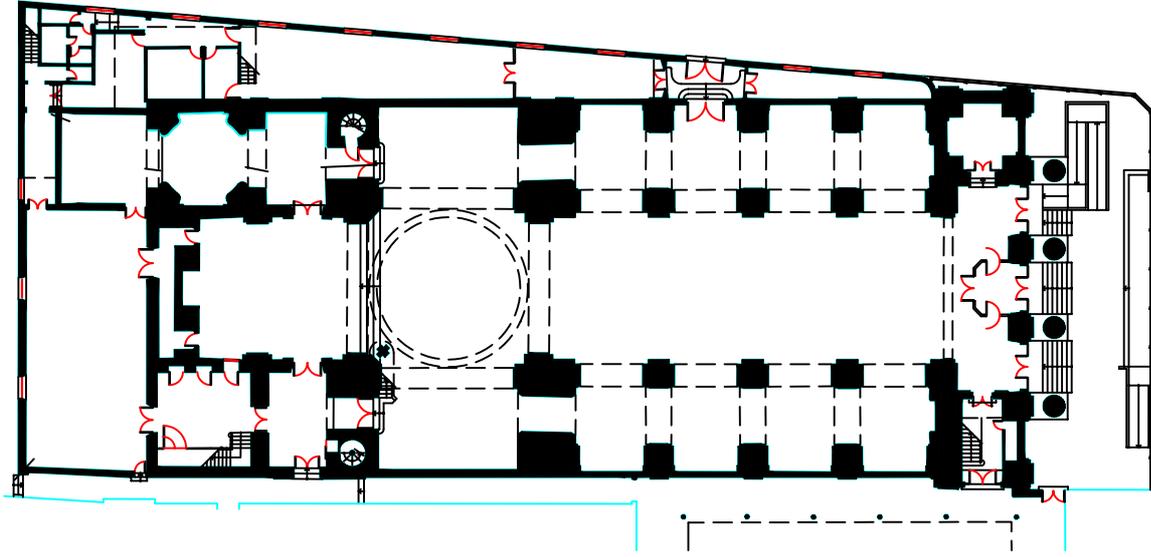
**IGLESIA DEL SALVADOR
UBICACION DE GRIETAS**

Las fisuras que aparecen en correspondencia con la transición entre la "cúpula" y las pechinas es debida indudablemente a la diferencia de rigideces relativas con descensos verticales diferenciales, lo que produjeron esfuerzos de corte en la mampostería superior a rotura. Dichas fisuras han producido una independización de la "cúpula" con las pechinas, dando un funcionamiento estructural altamente satisfactorio (creando una situación que podría homologarse con una junta de dilatación). Dichas fisuras **no deben repararse en el futuro** para mantener la individualidad de las partes y sólo habrá que tomar medidas de estanqueidad (Ver Planos de cortes adjuntos).

Existen además fisuras a 45° (ver Plano adjunto) cuya génesis no puede ser determinada fehacientemente y que se deben al movimiento natural de la estructura sin que signifiquen ningún compromiso estructural.

A efectos de consolidar la cubierta sería conveniente que en su parte superior se la "cosiera" con una malla metálica unida con elementos de corte a la estructura existente, pudiendo en su parte superior colocarse selladores, impermeabilizantes, etc.

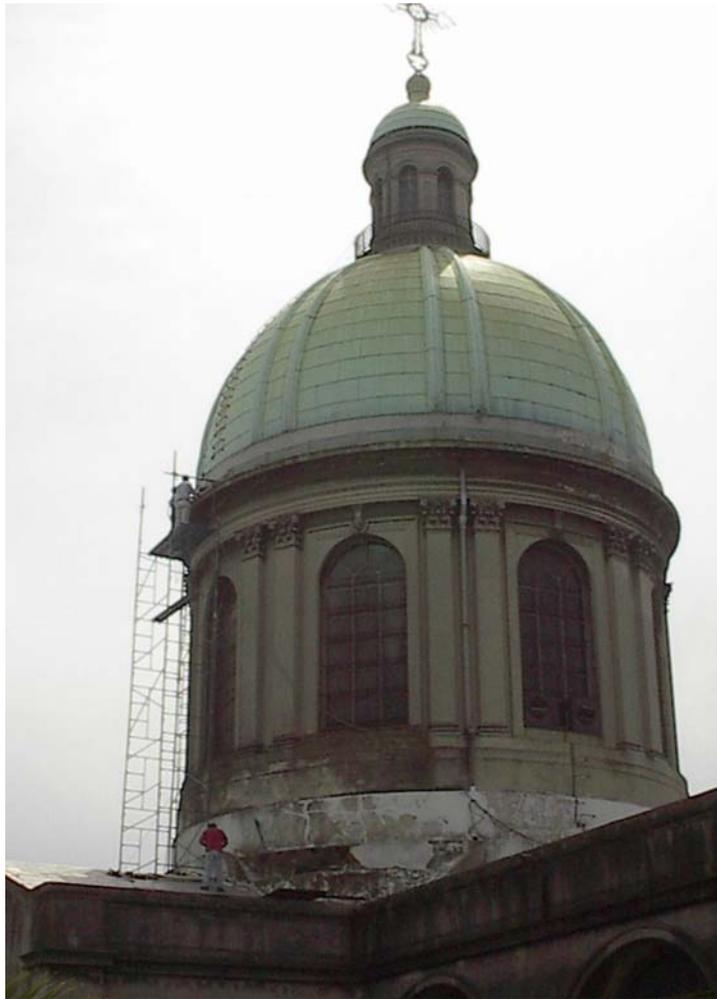
Las medidas correctivas tomadas en la etapa actual, sólo se realizaron en la cúpula. Estas medidas se tomaron al no poder comprobarse que para la transferencia de las cargas de la cúpula, (ubicada en la parte superior) al anillo que debe tomar los esfuerzos de tracción, existiera un elemento metálico que absorbiera dichos esfuerzos, ya que su valor supera los valores admisibles teóricos de la mampostería que la constituía.

Se procuraron a través de métodos magnéticos ubicar algún refuerzo metálico que transformaba esa estructura de tracción y frágil, en una estructura dúctil, a través de una pre-compresión impuesta. Ante su inexistencia y la necesidad de la habilitación aunque sea parcial de la iglesia (la zona no interesada por la madera intemperizada), se realizó un relevamiento fotográfico completo en todo el entorno del anillo antes descrito, no encontrándose fisura alguna. Este estudio permitió provisoriamente la habilitación del crucero central, dejando el conjunto constitutivo de la cúpula en un estado de seguridad, si bien estable, muy lábil a su fragilización y por ende inestabilidad.

FOTO N° 1 - Vista de la Cúpula durante el proceso de colocación de los cables

De los estudios de alternativa estudiadas se encontró que aunque sea en forma transitoria la pre-compresión de dicho anillo podría lograrse por medio de 6 cables de diámetro 7/16" de acero galvanizado de alta resistencia. Estos cables fueron tensados con un dispositivo de ajuste y colocados en guías empotradas en la mampostería de la cúpula, formadas por hierros T para evitar el rozamiento del cable con la mampostería (Fotos N° 1, 2, 3, 4 y 5).

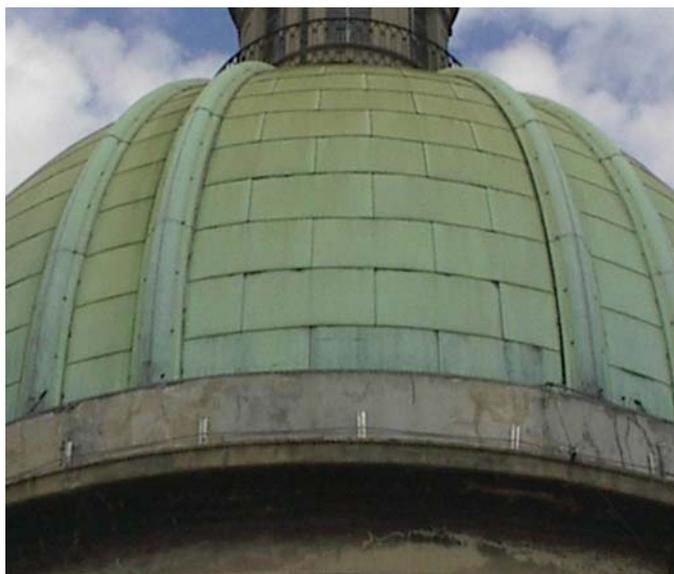
FOTO N° 2 - Vista en detalle de la base de la Cúpula durante el proceso de colocación de los soportes de hierro y los cables

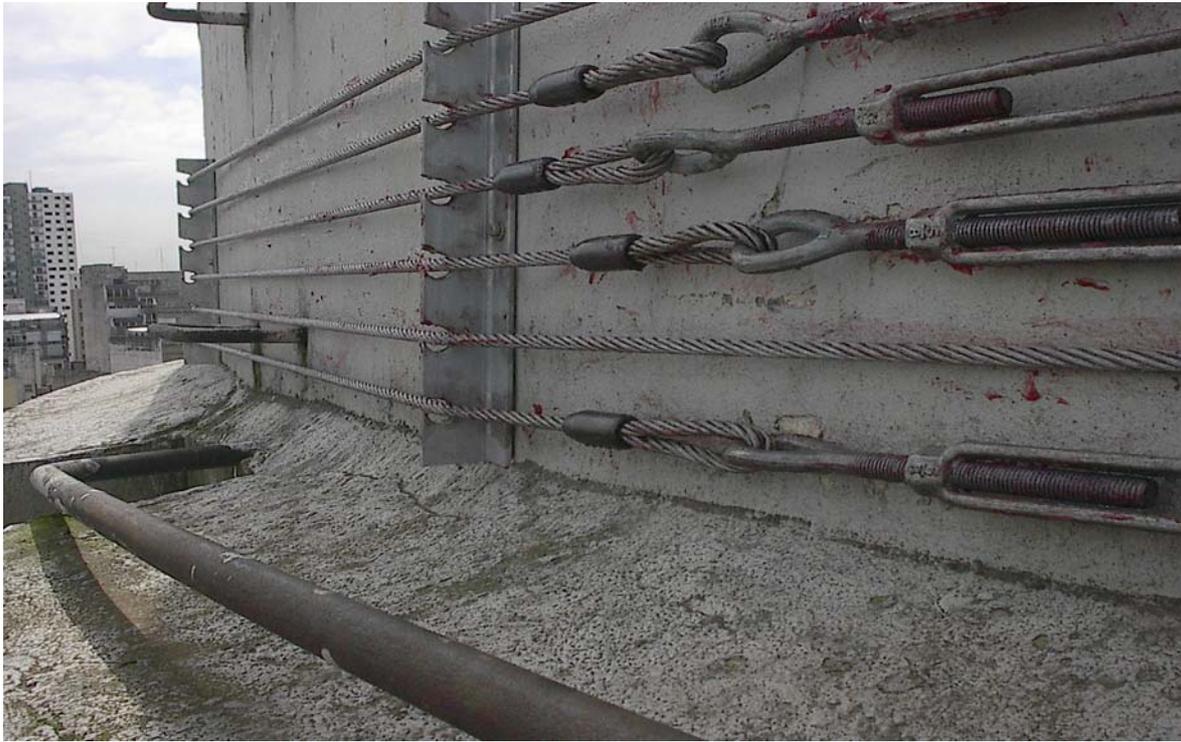
FOTO N° 3 - Vista en detalle de la base de la Cúpula con los soportes de hierro y cables colocados, materializando el anillo de compresión.

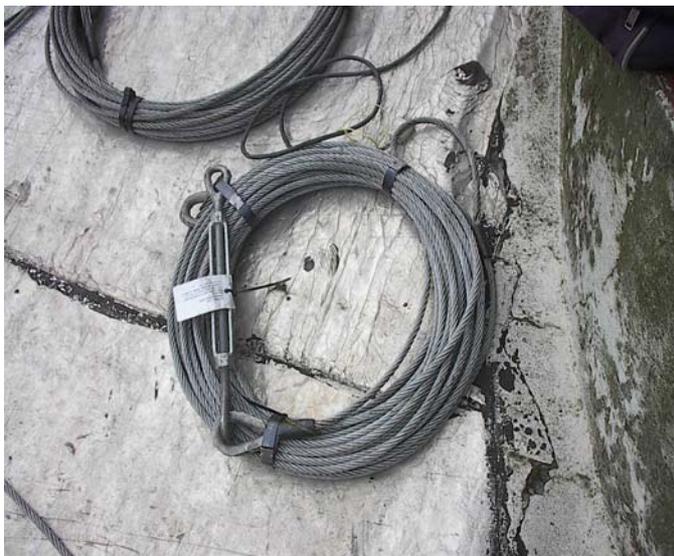
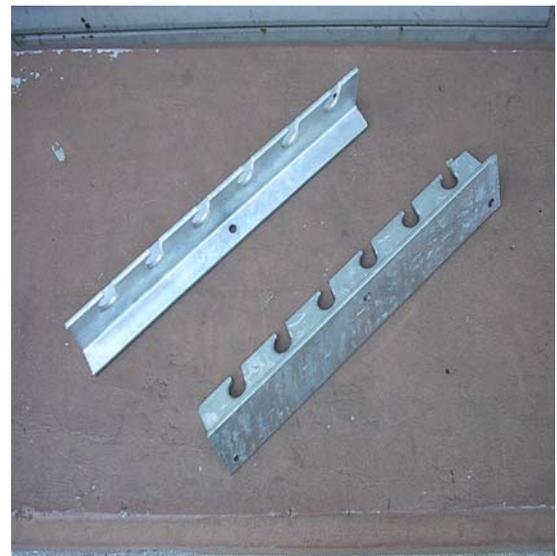
FOTO N° 4 y 5 - Detalle de los Cables, elementos de ajuste y soportes de hierro empleados para materializar el anillo de compresión.
