NOTA TECNICA

CORROSION EN ALEACION DE ALUMINIO TIPO 6000

LIC. SANTOS A. ALLENDE (\*) Y DR. VICENTE F. VETERE (\*\*)

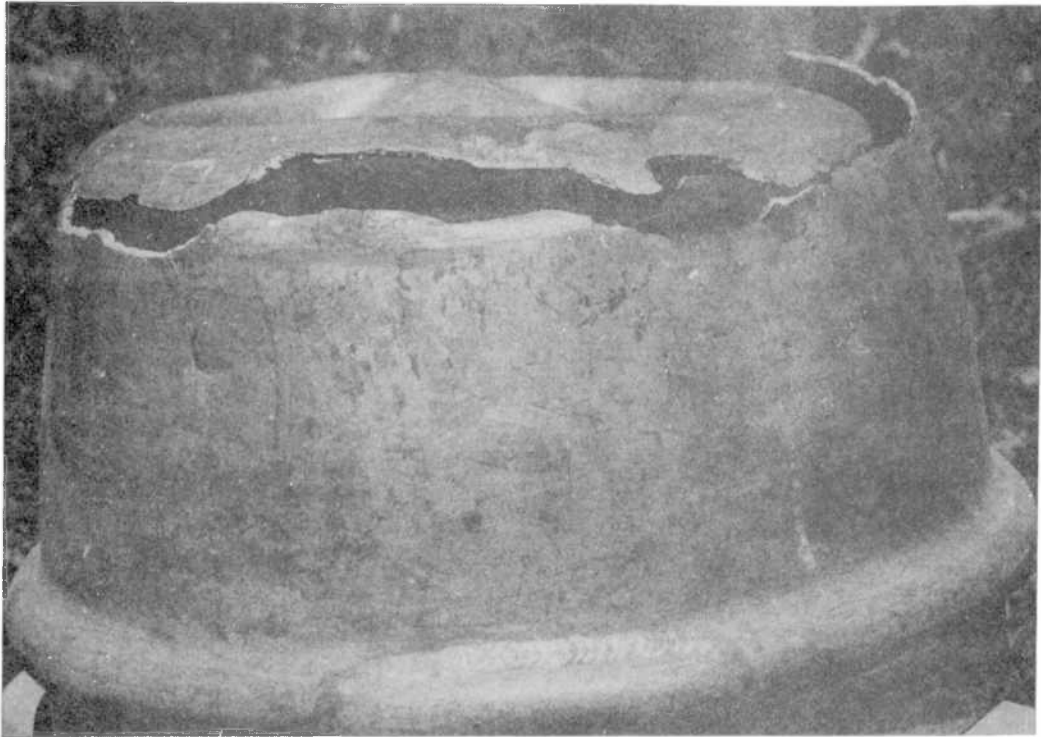
Normalmente se realizan ensayos hidráulicos anuales de cada recipiente para comprobar su estanqueidad. Al realizarse uno de dichos ensayos un barril experimentó una rotura con cargas muy inferiores a la de prueba. El aspecto de dicha rotura puede observarse en la figura 1, que corresponde al fondo del recipiente, el que está presentado en forma invertida.

Figura 1 (X 0,4).- Aspecto del barril luego de la prueba de estanqueidad correspondiente al fondo

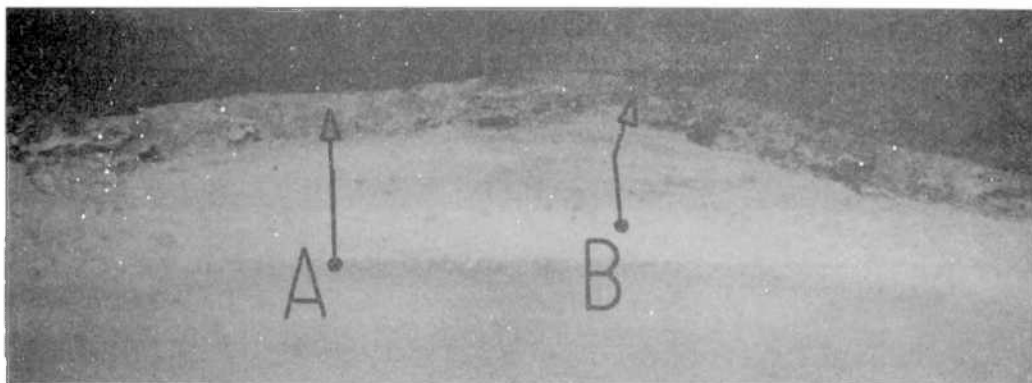
Se realizó un análisis de la fractura tomando en cuenta los distintos aspectos que la misma presentaba, y que pueden observarse en la figura 2.

En la misma se aprecian dos tipos de morfología de la fractura: una zona A, brillante y lisa, y una zona B, negruzca, irregular y que en algunas zonas llega a ocupar un 60 por ciento de la sección útil del espesor del recipiente.

Figura 2 (X 2).- Aspecto de la fractura: se observan dos zonas características, una lisa y brillante (A) y otra ne-gruzca e irregular (B)

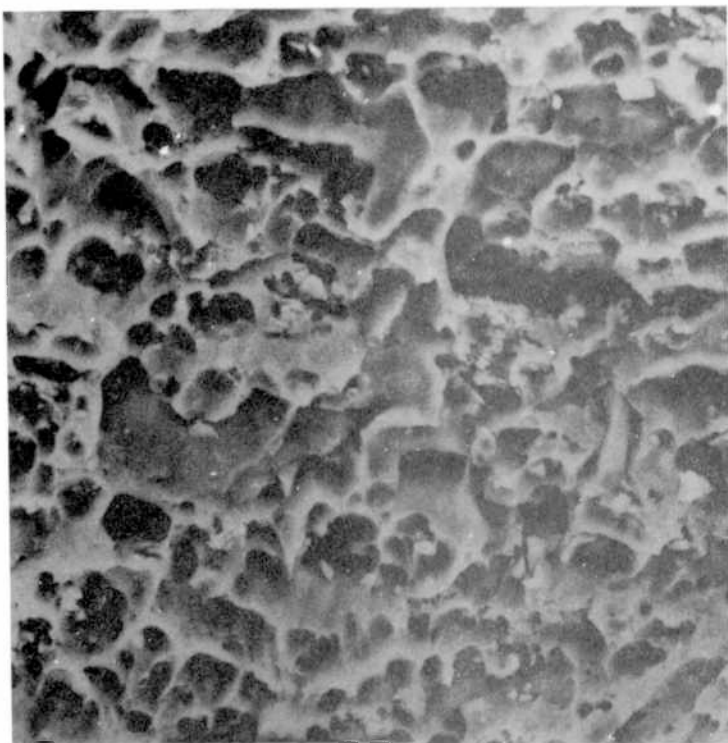
Figura 3 (X 2000).-  
Fractografía elec-  
trónica de la zona  
A; dimples orienta-  
dos; fractura dúc-  
til

Zona A: Abundancia de "dimples" orientados, que representa una fractura dúctil por cizallamiento (figura 3, x 2000).

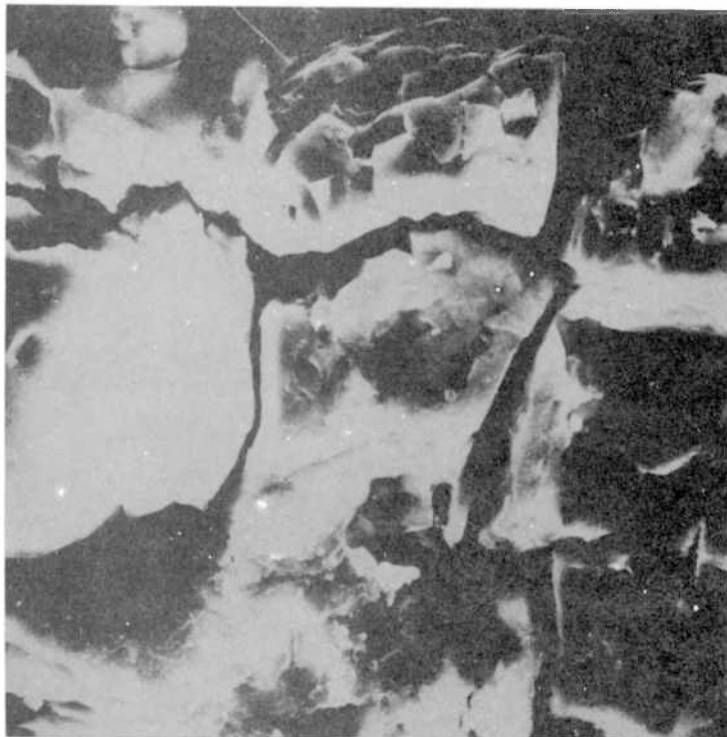
Figura 4 (X 2000).-  
Fractografía elec-  
trónica de la zona  
B; fractura inter-  
cristalina

Zona B: Fractura intercrystalina con productos de corrosión en el límite de grano. La fractura se origina en la parte interior del recipiente y progresa hacia el exterior (figura 4, x 2000).

Ateniéndose a lo observado en las fracturas es lógico pensar que en la zona B se ha centralizado un fenómeno fragilizante, el cual ha provocado el colapso observado. Por ese motivo se profundizó el estudio en dicha zona.

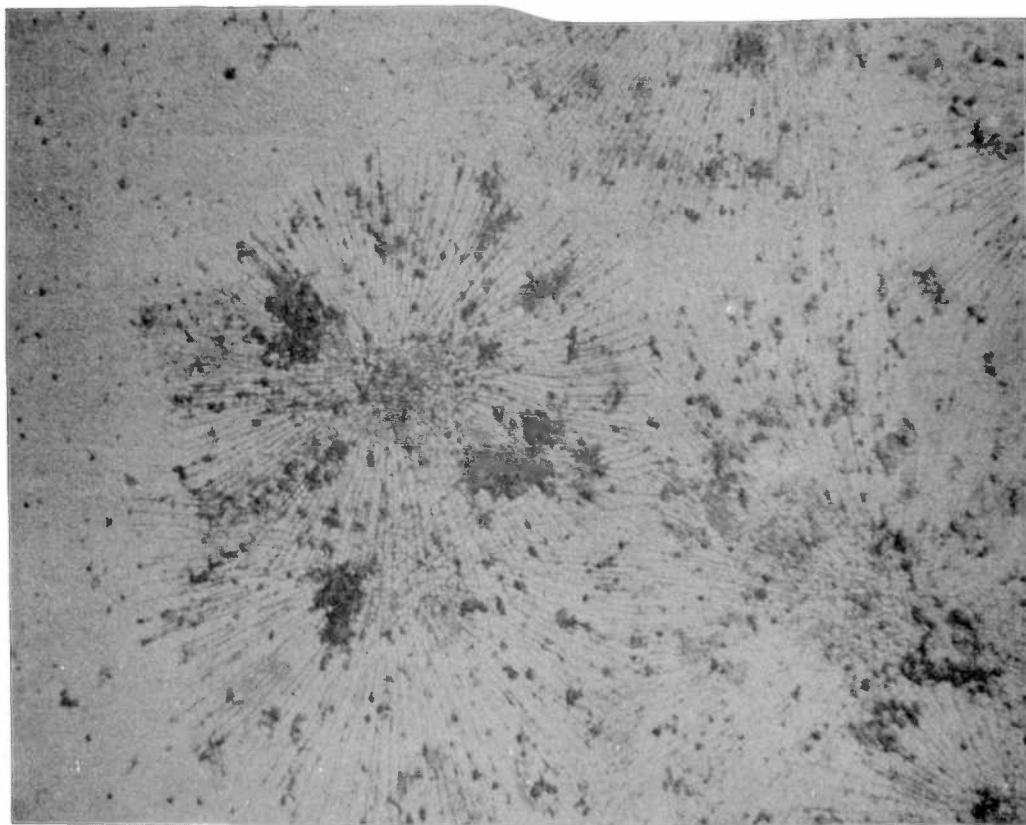
La fotomacrografía correspondiente (figura 5) muestra el aspecto superficial del interior del recipiente. La superficie del recubrimiento plástico se encuentra fisurada, con aspecto de "tela de araña". Debajo de la misma puede apreciarse un ataque localizado con picaduras ("pits") de diversa magnitud.

Figura 5 (x 2).- Aspecto superficial del interior del barril; la película plástica se ha fisurado, apreciándose numerosas picaduras

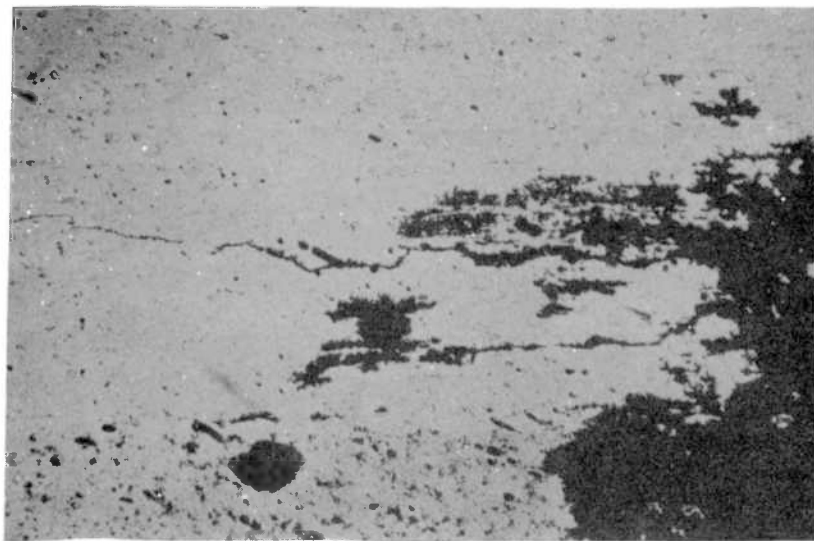
Se efectuó un análisis metalográfico en profundidad de una picadura. El mismo tiene el aspecto que se observa en la figura 6 (fotomicrografía x 2000).

A partir de la superficie de la picadura se desarrollan perpendicularmente fisuras que coinciden con el sentido de laminación. Dichas fisuras son intercrystalinas y progresan en forma estratificada. El origen de la picadura se ha producido en las fisuras del plástico.

Figura 6 (x 200).- Aspecto de la superficie de una picadura; fisuras que progresan en el sentido de laminación

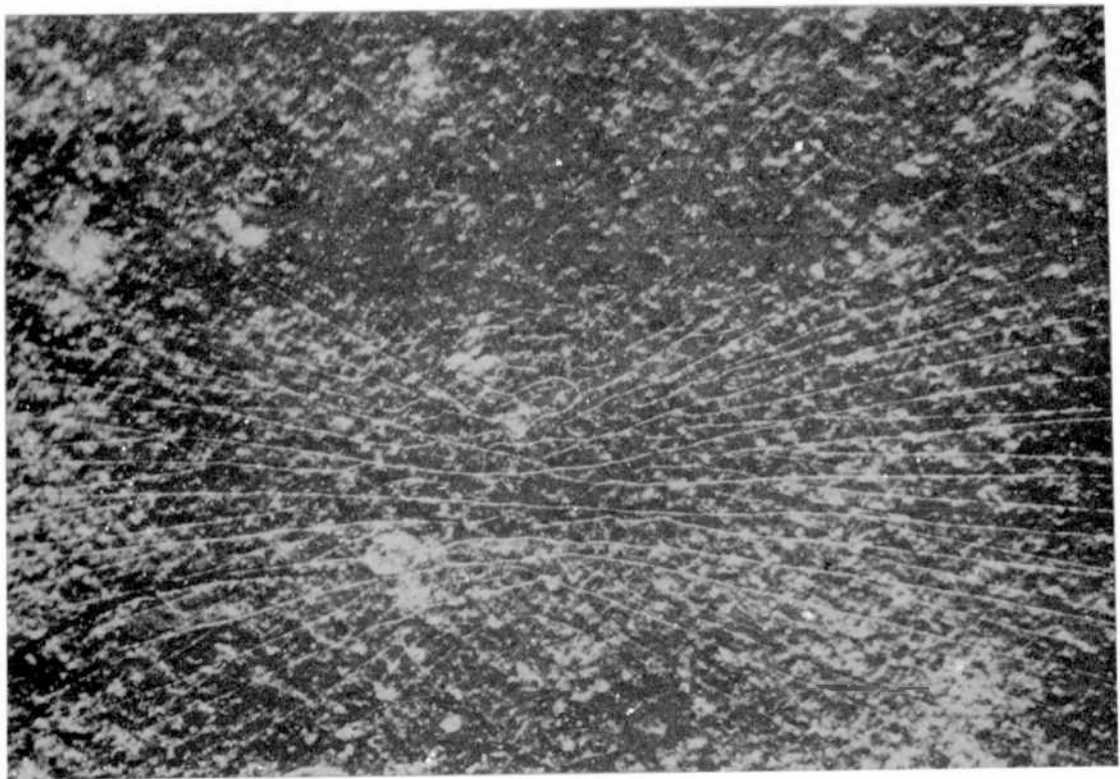
Se observó que en el caso del agua la corriente generada no era constante, creciendo o disminuyendo periódicamente, produciéndose además la aparición de productos sólidos sobre el electrodo. En el caso de la cerveza la corriente toma un valor constante para cada ensayo sin formación de sólidos superficiales. Luego de terminado el proceso se procedió a observar la superficie expuesta, en la que aparecieron surcos longitudinales en el caso del agua y formaciones más enmarañadas en la cerveza, semejantes a "telas de araña" (figura 8).

La tensión aplicada fue suficiente en todos los casos para provocar la rotura de la película de plástico; el aluminio se ataca a través de la fisura. Cuando el medio es cerveza los productos de corrosión se disuelven, observándose el ataque localizado a través de la fisura con la formación de picaduras.

Figura 8 (X 3,5).- Aspecto de la superficie interna luego del ensayo potencioestático
