## **LA RECUPERACIÓN DE UN TEATRO DEL SIGLO XIX AL PATRIMONIO CULTURAL Y SU ADAPTACIÓN A NUEVOS USOS Y PRESTACIONES**

**Cotti de la Lastra, L.**

Directora Inspección y Certificaciones Municipalidad de Trelew- Docente Facultad de Ingeniería  
U.N.P.S.J.B. Trelew Provincia del Chubut-Argentina  
(Email ledacotti@hotmail.com , insp.obras@gmail.com)

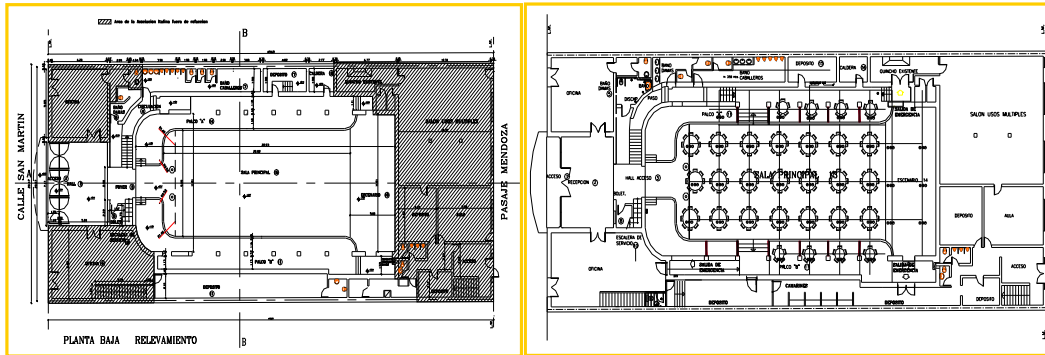
Figuras.Nº 1 y 2: Detalles de la Planta antes y después de la restauración

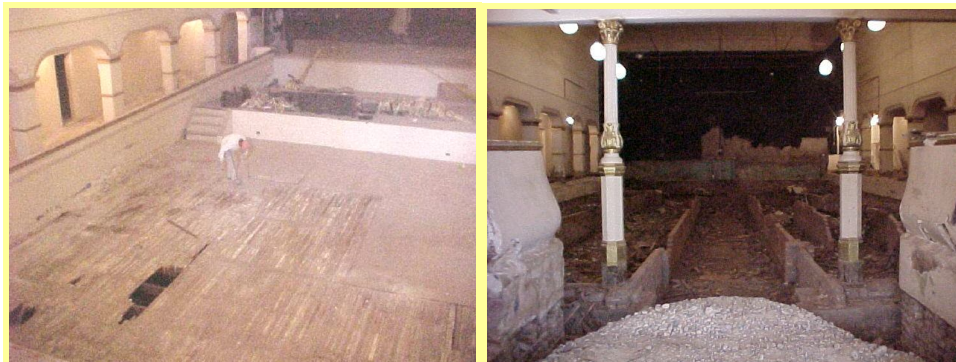
El piso original de madera de pino tea se encontraba completamente deteriorado, de manera que se procedió a levantar el mismo relleno el salón con material granular compactado. En las fotografías N° 1 y 2 se observa el estado del piso del salón y la estructura de sostén por debajo del piso de madera luego de retirado el mismo.

Con la extracción del piso, quedaron al descubierto cañerías de agua totalmente deterioradas, cuya pérdida a lo largo de los años probablemente haya contribuido a la gran concentración de humedad encontrada en el edificio.

Fotografía N° 1 y 2: Estado del piso en salón .y tareas de desmote

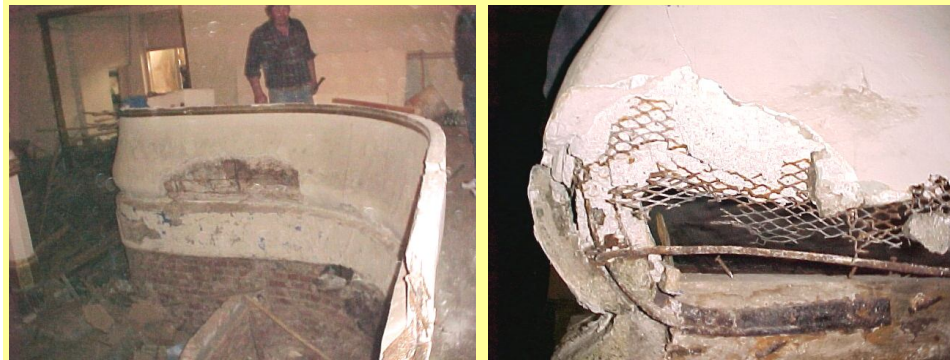
Los palcos estaban contruidos según la técnica de la época con mortero de arena, y cal y sujetos por un entramado metálico.

En las fotografías N° 3 y 4 se observa el alto grado de corrosión de la estructura metálica y el deterioro ocasionado en las paredes de los mismos por efecto de la humedad.

Fotografía N° 3.y 4: tareas de relevamiento en palcos y detalles constructivos

Para su reconstrucción se procedió a demolerlos en su totalidad y ejecutar luego paredes nuevas en mampostería de ladrillo cerámico. El revoque grueso y fino se ejecutó repitiendo el perfil de los palcos originales. Para ello se utilizó un elemento metálico con el que se copió el perfil de los mismos antes de su demolición y que permitió modelar adecuadamente el revoque. En las fotografías N° 5 y 6 se observa la ejecución de dichos trabajos. Los pasamanos fueron ejecutados en madera de lenga tratada con un barniz impermeable.

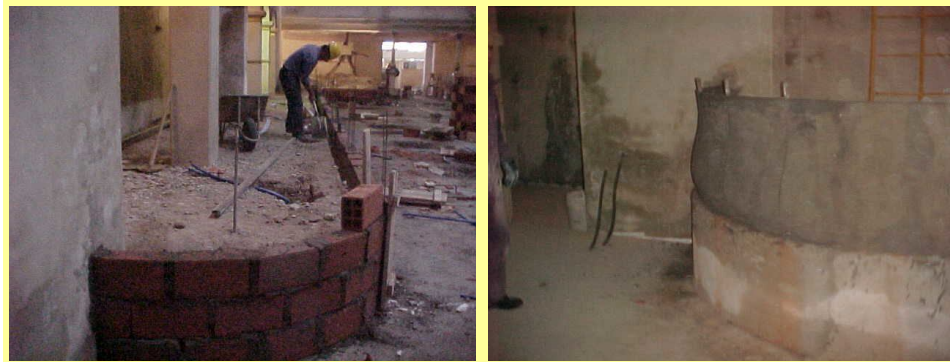
Fotografías N° 5 y 6: ejecución de paredes y revoque en palcos.

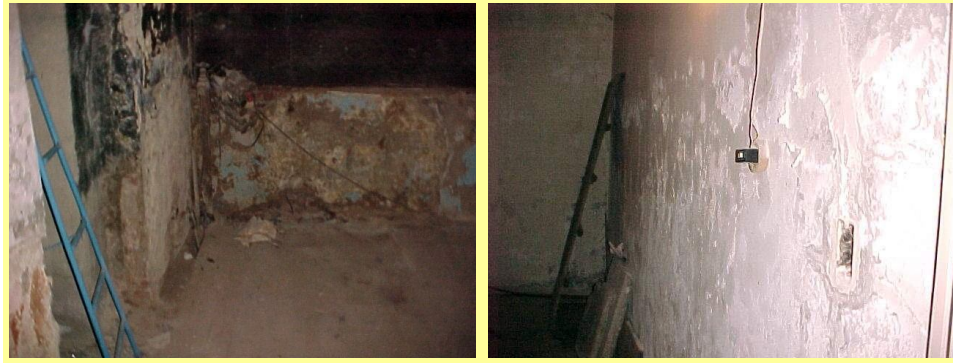
Las paredes se encontraban revestidas en placas de eucatex (celotex), constituidas por láminas de celulosa aglomerada, las cuales se encontraban totalmente deterioradas, como consecuencia de la exposición a la humedad durante largos períodos.

altamente combustible, estando actualmente prohibido su uso como medida de precaución contra incendio. En las fotografías N° 7 y 8 se observa el estado de las paredes posteriormente al retiro del revestimiento mencionado.

Fotografías N° 7 y 8: Aspecto de las paredes antes de la intervención.

En el Pliego licitatorio se especificaba la restauración de aquellas placas en mal estado y la pintura de las mismas. Sin embargo el gran deterioro observado tanto en las paredes como en las placas propiamente dichas, hacía imposible su restauración., por lo que se decidió en la etapa de obra efectuar la remoción total de las mismas. Por otro lado este material es

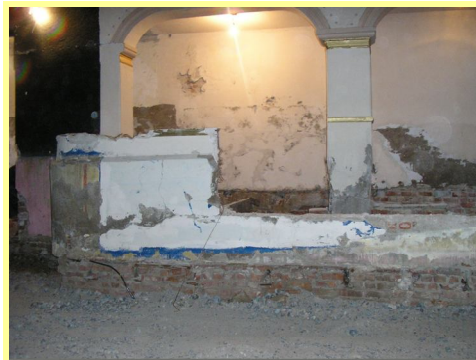
La extracción de las placas de eucatex, dejó al descubierto el estado del revoque en paredes, evidenciándose un gran deterioro producto del alto contenido de humedad en las mismas. A fin de cuantificar la humedad contenida en las paredes, se extrajeron muestras de ladrillos de los sectores mas comprometidos, las que fueron enviadas a laboratorio para su análisis. [ 6 ] Los resultados obtenidos arrojaron valores del orden del 70% del valor correspondiente a la saturación total.

Las pérdidas de agua existente, la falta de ventilación, la calidad de los materiales utilizados en aquella época y la ausencia de capa aisladora probablemente fueron la causa de este fenómeno. La fotografía N° 9 muestra el estado de humedad de las paredes

Fotografía N° 9: Estado de las paredes en salón principal.

Ante esta circunstancia se decidió retirar la totalidad del revoque de las paredes. A efectos de reconstituir la capa aisladora y ante la imposibilidad de efectuar la técnica tradicional cortando el muro por sectores, dado el riesgo de fisuración ante la ausencia de encadenados, se decidió la inyección de un producto químico capaz de generar una capa aisladora que evite el ascenso de humedad, [ 4 ] ( Fotografía N° 10) Si bien este sistema es utilizado con

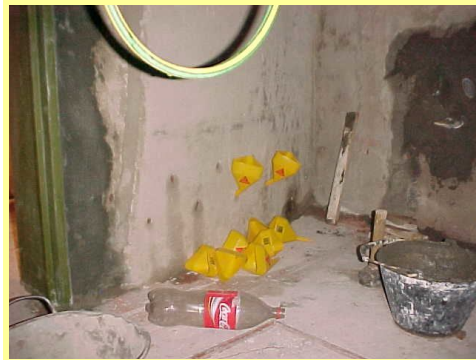
Fotografía N° 10: Inyección del producto químico para impermeabilización de paredes

frecuencia en general los resultados dependen en gran parte de ciertas características de los ladrillos, como la porosidad, densidad etc.

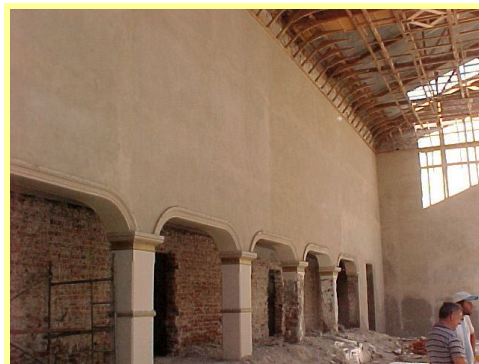
Fotografía N° 11: Ejecución de revoque en paredes

Una vez retirado todo el revoque y colocado el producto impermeabilizante, [ 5 ] se procedió a revocar nuevamente la totalidad de las paredes monitoreando permanentemente la aparición de humedad en las mismas. En algunos sectores puntuales, en los que afloró la humedad, se procedió a picar la pared en todo su espesor colocando rejillas a manera de respiración. Este método sencillo ha resultado a la fecha eficaz.

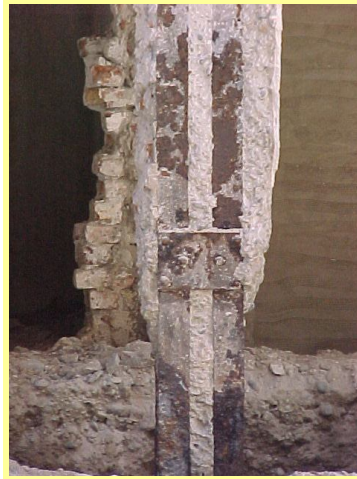
La remoción de los revocos en paredes dejó al descubierto las columnas, que estaban materializadas mediante perfiles de acero rellenos con mortero. En la fotografía N° 12 se puede apreciar el grado de corrosión avanzado que presentaban los mismos.

Fotografía N° 12: Detalle constructivo de columnas.

Este hallazgo que como otros apareció en la etapa de ejecución y que difícilmente era previsible en la etapa de proyecto, obligó a reformular los trabajos originalmente previstos. A fin de mejorar la estabilidad de la estructura, se decidió efectuar un trabajo de reacondicionamiento de todas las columnas, que consistió en primer lugar en la limpieza de los perfiles metálicos y pintura con antióxido y posteriormente el refuerzo de los mismos mediante barras de hierro soldadas, incorporando además un refuerzo a modo de base adicional, para luego efectuar relleno con hormigón y revoque. En las fotografías N° 13 y 14 se observa la metodología de trabajo utilizada.

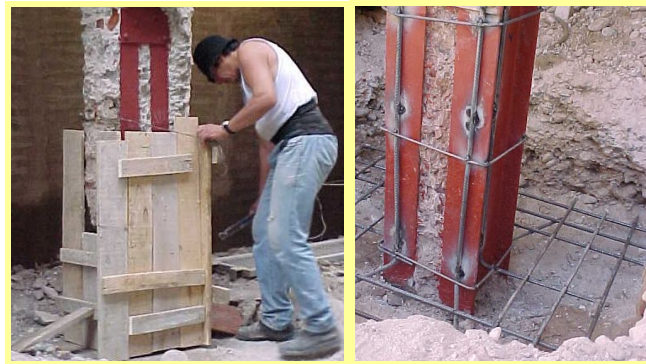
Fotografías N° 13 y 14: Reparación de columnas

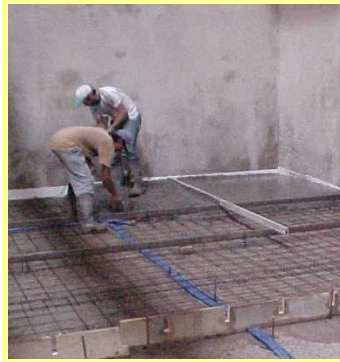
Fotografía N° 15: Ejecución de contrapisos de hormigón

En todo el edificio se ejecutaron contrapisos tanto de hormigón simple como de hormigón armado según el sector a intervenir. Previo a la ejecución de contrapisos se colocaron los conductos para distribución de energía. (pisoducto)

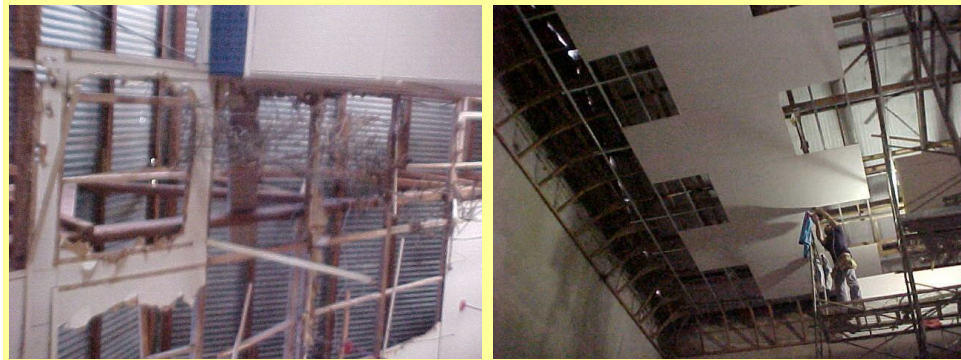
Fotografía N° 16 y 17: Desmonte y ejecución de cielorraso en durlock.

En el cielorraso, en reemplazo de las placas de eucatex, se colocaron placas de Durlock, con el fin de mejorar la resistencia térmica y el comportamiento acústico. Estas placas son además resistentes a la combustión dado que el yeso bihidratado retarda la acción del fuego. En las fotografías N° 16 y 17 se observa el detalle del cielorraso durante la extracción de las placas de eucatex y la posterior colocación de durlock.

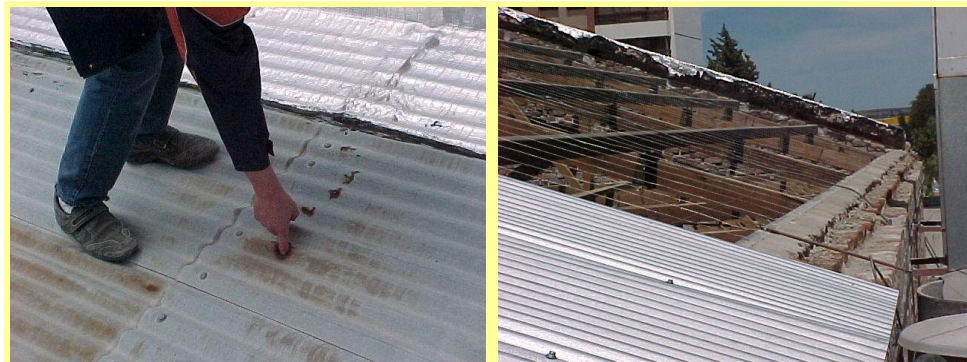
La especificación según pliego indicaba la reparación de chapas deterioradas, limpieza y pintado de las mismas. Sin embargo el relevamiento efectuado en obra determinó un deterioro tal de toda la estructura de cubierta que llevó a incorporar una serie de trabajos adicionales que incluyeron:

Fotografía N° 18 y 19: Relevamiento de cubierta y colocación de chapas nuevas.

- Desmonte total del techo de chapa y ejecución de cubierta nueva en Chapa sinusoidal N° 25
- Refuerzo de cabriadas
- Colocación de correas metálicas perfil C 100\*40\*20
- Colocación de Membrana para aislamiento térmico, impermeabilización y evitar condensación.
- Colocación de cumbreras de chapa

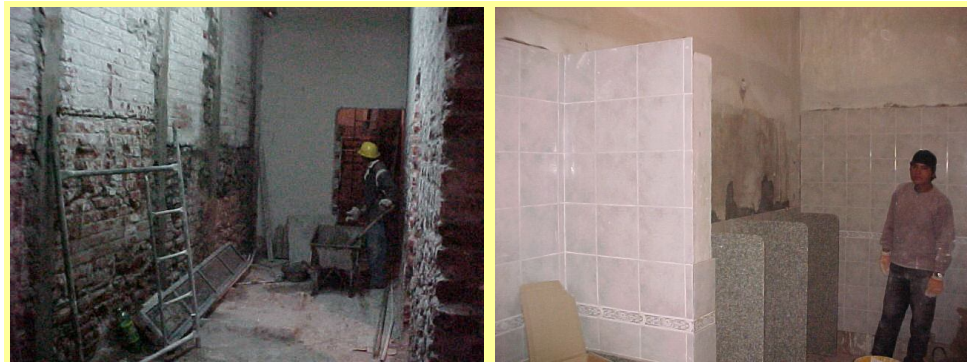
Fotografía N° 20 y 21: Tareas de demolición y restauración en baños.

Se efectuó la demolición completa de los baños, extrayendo los revestimientos, revoques e instalaciones viejas, tal como se observa en la fotografía N° 20 y 21 la renovación incluyó revoques nuevos, revestimientos, mesadas y separadores de mingitorios de granito.

La Instalación de agua fría y caliente incluyó cañerías nuevas, griferías y termotanque de 110 lts de alta recuperación.

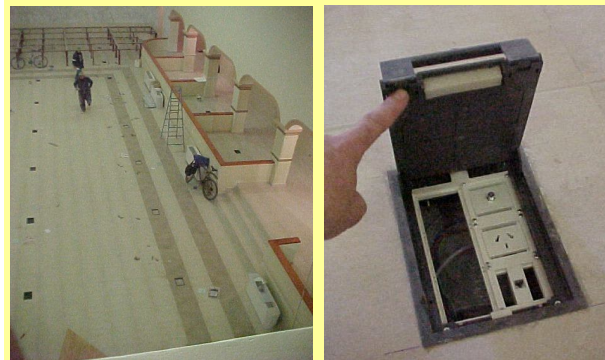
Fotografía Nº 22 y 23: Vista del piso del salón con cajas empotradas y detalle de caja de distribución de energía.

Previo a la colocación del piso se ejecutó tal como estaba previsto para el uso como sala de teleconferencias un pisoducto consistente en un sistema de cañerías embutidas en el contrapiso vinculadas entre sí mediante cajas especialmente diseñadas para la distribución de energía eléctrica, telefonía y televisión. [ 3 ] En las fotografías N° 22 y N° 23 se observa en detalle una de las cajas y el piso del salón.

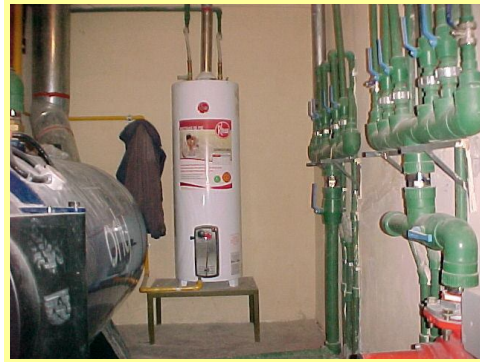
Fotografía N° 24: sala de máquinas y servicios.

El sistema de calefacción está constituido por una caldera de 16.000 kcal/h de marca reconocida y distribución mediante equipos fan coil, que permiten tanto la conducción de aire caliente como frío. La capacidad de los fan coil en sala principal es de 16000 kcal/h cada y en el hall de acceso de 9000 kcal/h.

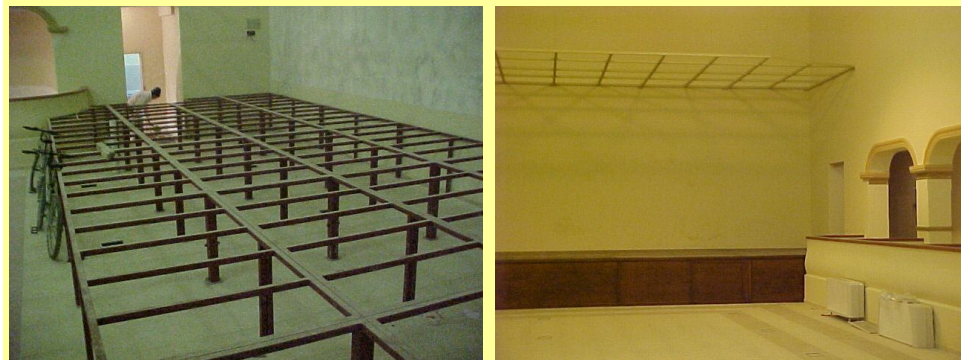
Fotografía 25 y 26: Estructura metálica de escenario y vista del escenario revestido en madera

El pliego de obra especificaba como tareas el pulido y pintado del escenario, sin embargo los trabajos de desmonte del piso del salón dejaron al descubierto el estado de la estructura de sostén del escenario y el deterioro del piso del mismo, por lo que se incorporó como trabajo adicional el desmonte del escenario y ejecución de uno nuevo. Se optó en este caso por un escenario desmontable en función del uso que se daría al salón en caso de utilizarse como sala de teleconferencias. Para ello se ejecutó una estructura metálica con perfiles C de acero y un entramado de caño estructural de 60x60, sobre el que se colocó panel compensado fenólico de 19 mm.

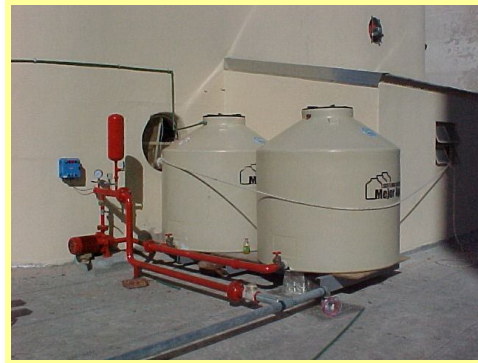
Fotografía 27: Equipamiento para protección contra incendio en azotea.

Las indicaciones y parámetros aportados por el cuerpo de bomberos obligaron a ampliar notablemente los trabajos que se especificaban en el pliego de obra, en relación a esta temática. Se incorporaron dos tanques nuevos en terraza de 2500 lt de capacidad cada uno, una válvula de acople en vereda y una bomba presurizadora de 6 kg/cm<sup>2</sup> de presión en azotea con válvula de retención que impide el paso de agua hacia los tanques en caso de que se utilice la válvula de acople en vereda

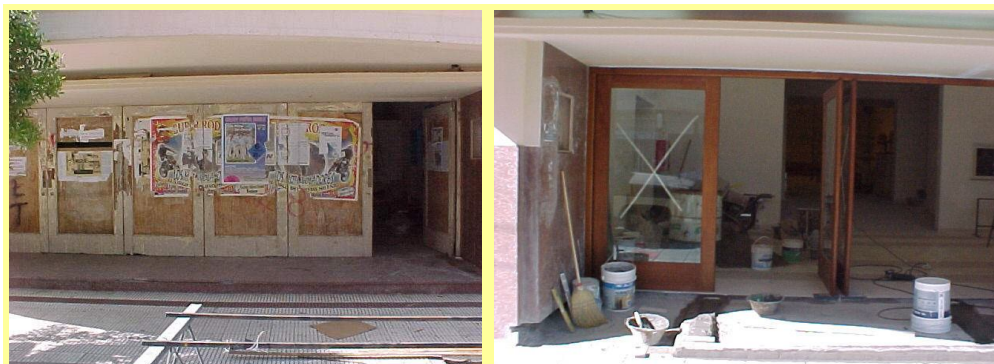
Fotografía 28 y 29: Vista de las puertas exteriores antes y después de la intervención.

Las aberturas interiores fueron ejecutadas en chapa plegada N° 18. En cuanto a las aberturas exteriores, si bien el Pliego preveía efectuar un reacondicionamiento de las mismas, el deterioro presente en la madera, los frenos y la estructura en general de las puertas, obligó a abandonar esta idea y colocar en su reemplazo puertas totalmente nuevas. Para ello se copió el modelo de las originales, utilizando madera de cedro, vidrio blindex templado y herrajes en bronce plátel. En las fotografías N° 28 y N° 29 se observa el estado de dichas puertas antes y después de la intervención.

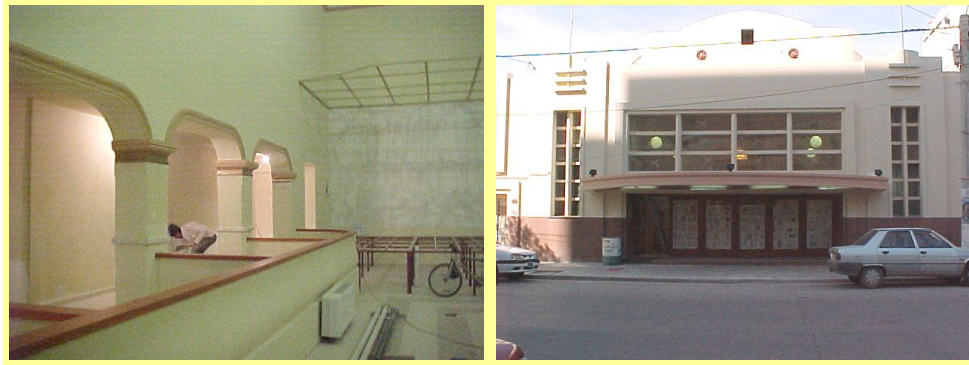
Fotografía N° 30 y 31: Tareas de pintura en el interior y fachada del edificio

El edificio fue pintado en forma completa tanto interior como exteriormente. Previo a la pintura exterior se efectuó una azotado completo a la fachada

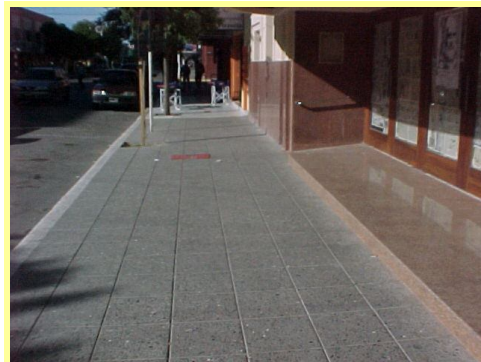
Fotografía N° 32: Detalle de losetas en vereda

Se utilizó para ello losetas de hormigón premoldeado asentadas sobre contrapiso de hormigón
