# Estudio histórico-técnico para la puesta en valor y la rehabilitación del ex-sector “Tejeduría” del conjunto edilicio de “la Hilandería”, Berisso.

Arq. Cristina E. Vitalone, Arq. Arnoldo O. Delgado, Ing. Luis P. Traversa,  
Ing. Fabián H. Iloro y Téc. Sebastián Márquez

LABORATORIO DE ENTRENAMIENTO MULTIDISCIPLINARIO PARA LA INVESTIGACIÓN  
TECNOLÓGICA (LEMIT).  
AV. 52 ENTRE 121 Y 122. LA PLATA (1900). TEL.: 0221 483 1142/44  
[patrimonio@lemit.gov.ar](mailto:patrimonio@lemit.gov.ar)

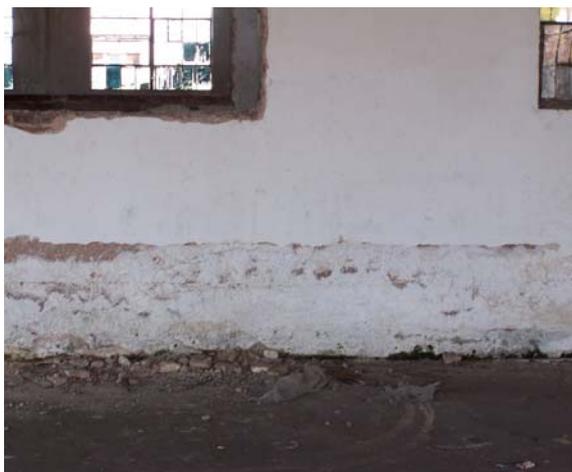
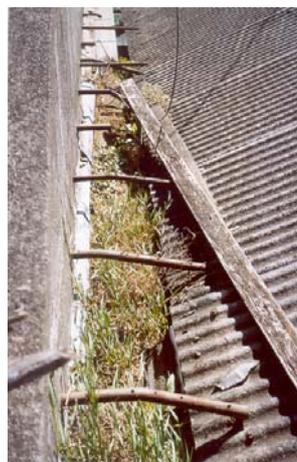
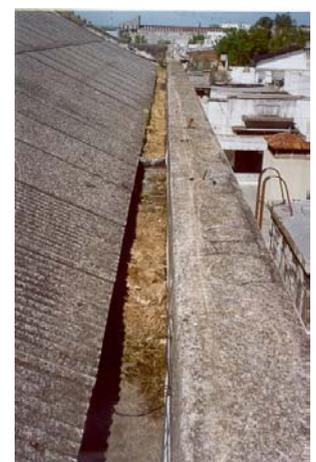
Los muros perimetrales no presentan patologías significativas. Se observan en algunos sectores afectaciones en los revoques con desprendimientos vinculados a procesos de circulación de agua ocasionados por el mal funcionamiento de los desagües pluviales, invadidos por crecimientos biológicos (hierbas), o por la ausencia de canaletas y caños de bajada. En algunos sectores se visualiza una afectación significativa con desprendimientos que dejan los ladrillos a la vista. Esta patología se ha visto incrementada por la presencia de humedad derivada del antiguo proceso de lavado de la gasa que se desarrollaba en el sector.

Detalle de muros y de canaletas obstruidas con crecimientos biológicos. Nave 1

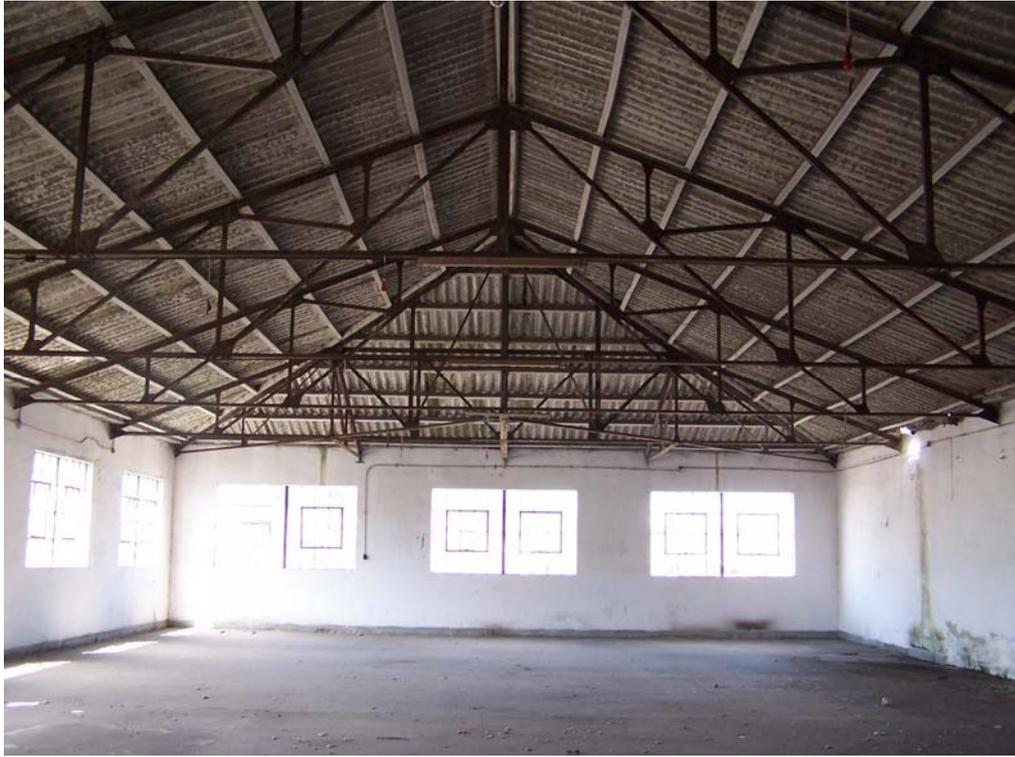
En la planta alta de la Nave 1 se observa en los solados la existencia de fisuras, que se desarrollan paralelamente entre sí y con una separación aproximada de 4 m. Estas fisuras pueden tener su origen en las vibraciones producidas por los equipos ubicados en la planta baja de la misma nave.

Las columnas metálicas que sostienen la estructura de bovedillas se encuentran afectadas por procesos de corrosión, que en algún caso es significativo ya que alteran la sección resistente de dichos elementos. Este proceso corrosivo debe ser atribuible, fundamentalmente, a la presencia de humedad y a los vapores de productos químicos, como el ácido acético o el hipoclorito de sodio utilizados para el lavado y blanqueado de la gasa en el ex sector de lavado. El hormigón que recubre la parte inferior de las columnas se encuentra fuertemente alterado por la presencia de fisuras atribuibles al proceso corrosivo del perfil.

Vista general de la Nave 1

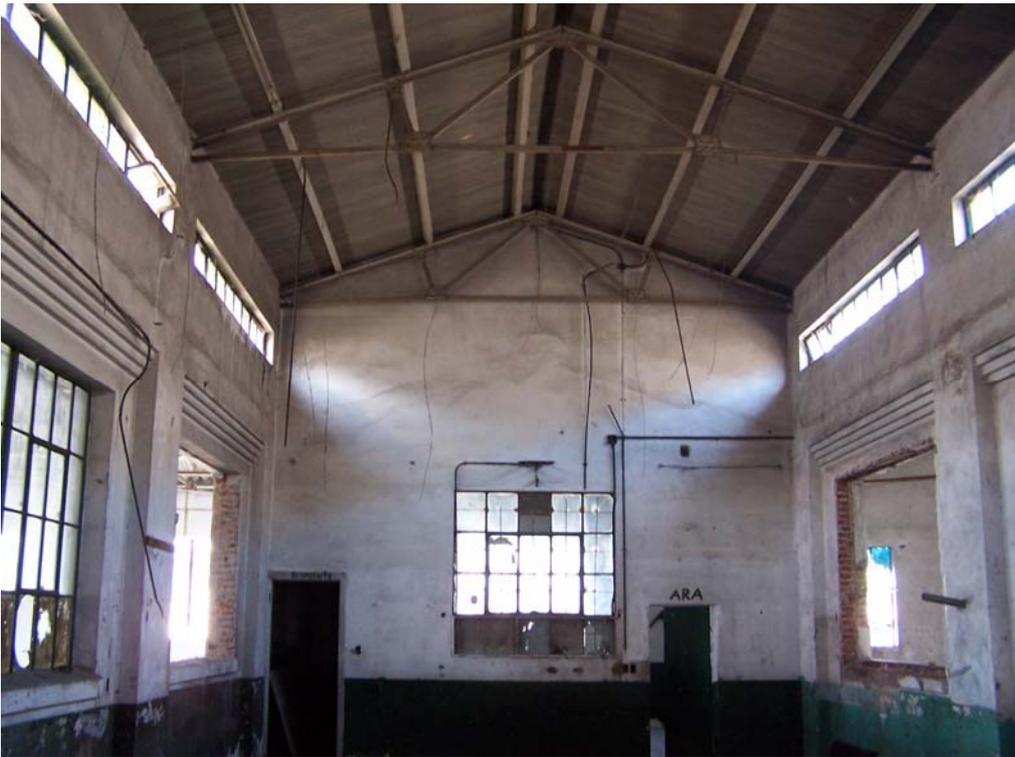
En los muros de la Nave 2 se observó una fuerte degradación de los revoques, con desprendimientos y fisuras, sobre todo en los sectores donde se ubican las bajadas del sistema de desagüe pluvial. En los bordes inferiores de los muros se detectan manchas y depósitos blanquecinos, vinculados a procesos de ascensión capilar por acumulación de agua en el solado. En líneas generales no se observan afectaciones en las chapas y cabios componentes de este elemento estructural, solamente las cabreadas presentan signos iniciales de corrosión superficial.

Vista general del sector medio de la Nave 2

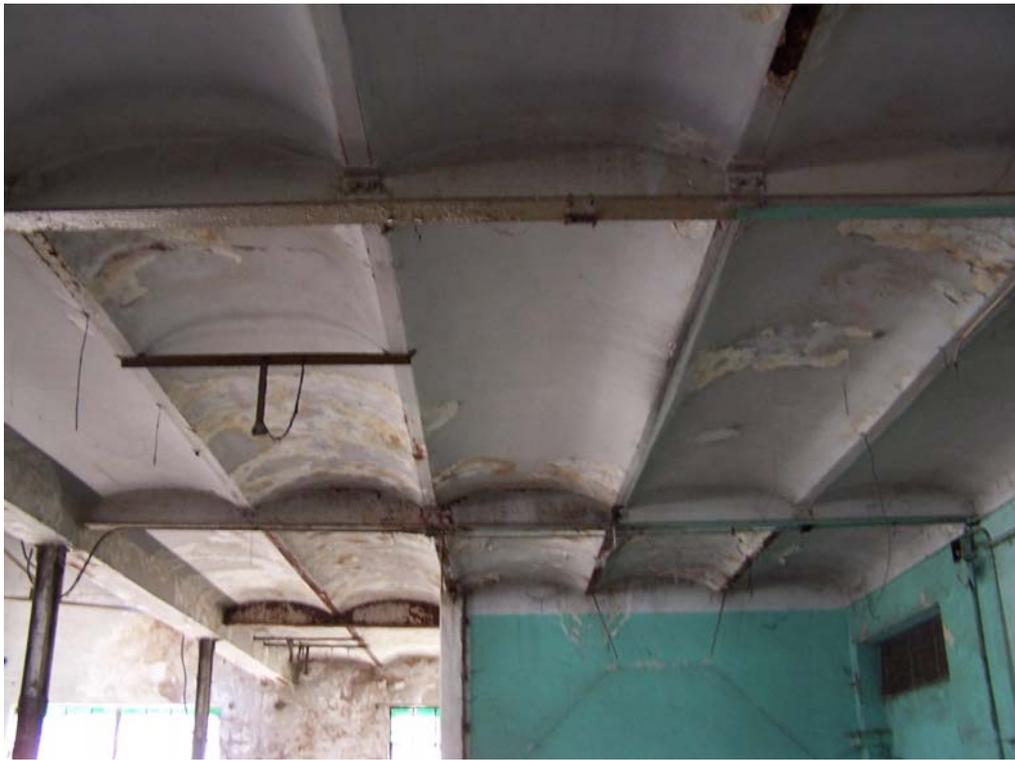
El sistema de bovedilla presenta degradación del mortero de terminación por exposición a la humedad y al agua proveniente de las filtraciones de la planta superior. Se observa la degradación de los perfiles doble T originada por un proceso corrosivo que, en algún caso, podría comprometer la sección resistente, verificándose asimismo desprendimientos laminares del metal.

Detalle de la cubierta conformada por bovedillas Nave 2

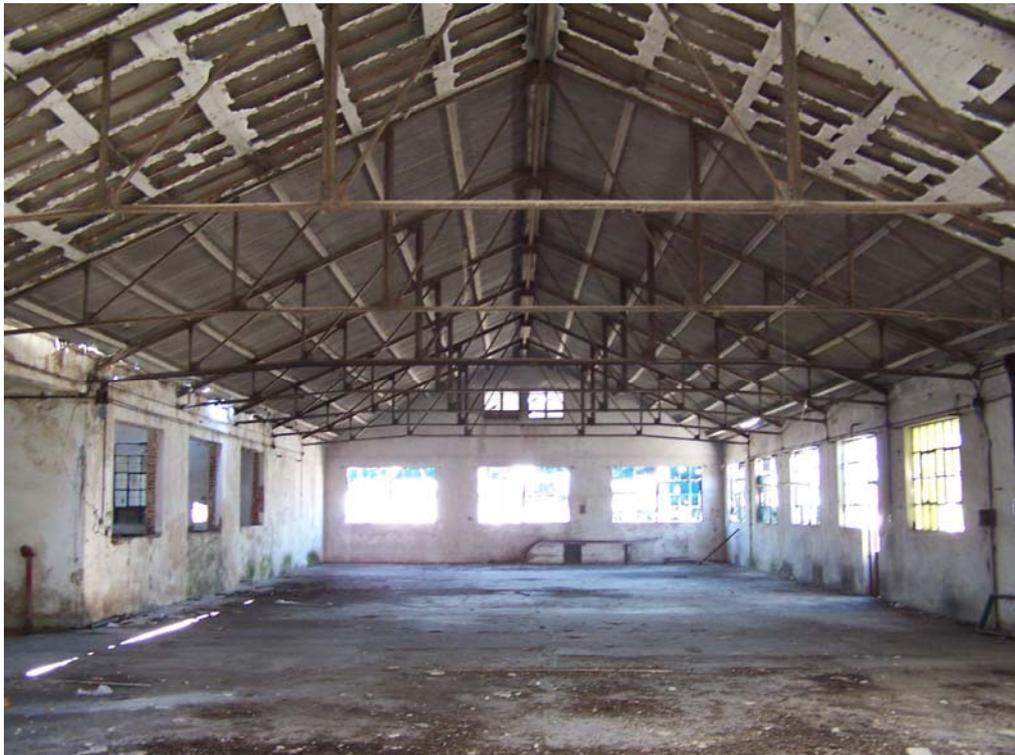
En la Nave 3 se detecto que las chapas presentan algunas perforaciones, las cabreadas un proceso corrosivo inicial que no compromete la resistencia del sistema y los cabios no tienen ninguna afectación. En un sector de la cubierta existen restos de un cielorraso constituido por planchas presumiblemente de amianto.

Loa solados constituido por un mortero cementíceo alisado, presenta fisuras de “trabajo” originadas muy posiblemente por su construcción en distintas etapas. En los perfiles doble T y en las planchuelas abulonadas que conforman las columnas se visualiza un proceso corrosivo que origina la presencia de óxidos y descascaramientos, verificándose visualmente que no se encuentran comprometidas las secciones resistentes de los perfiles.

Vista general del sector posterior de la Nave 3

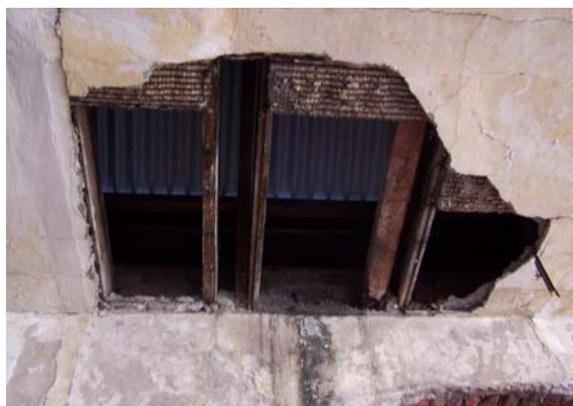
Los cielorrasos están constituidos por un mortero aplicado sobre metal desplegado; en ninguna de las dos construcciones se observan patologías significativas, solamente en un sector de la planta alta de la Casa Pensión donde existe un desprendimiento atribuible a filtraciones de agua desde la cubierta.

Detalle de cielorraso

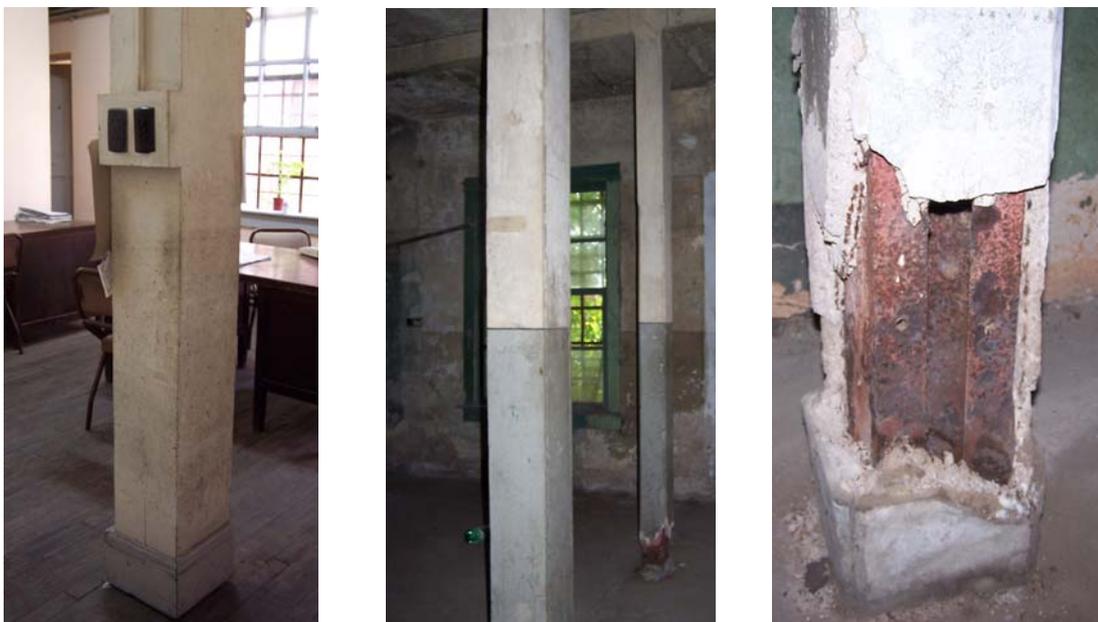
Las columnas y vigas están conformadas por perfiles doble T, algunos con un grado intermedio de corrosión. La mayoría de estos elementos se encuentran revestidos en madera mientras que en la ex Casa Pensión se observa que las columnas poseen un mortero de recubrimiento aplicado sobre metal desplegado.

Detalle de columnas con el correspondiente recubrimiento

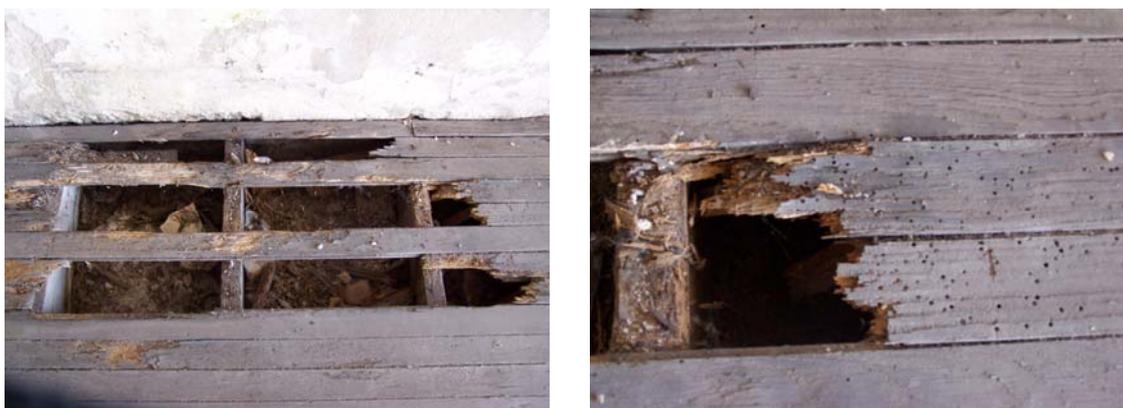
Los solados de madera de la planta superior de la ex Casa Pensión se encuentra afectado por putrefacción debido a la exposición al agua e infectados con plaga de insectos. En el resto no se observan patologías significativas.

Detalle de los solados de madera

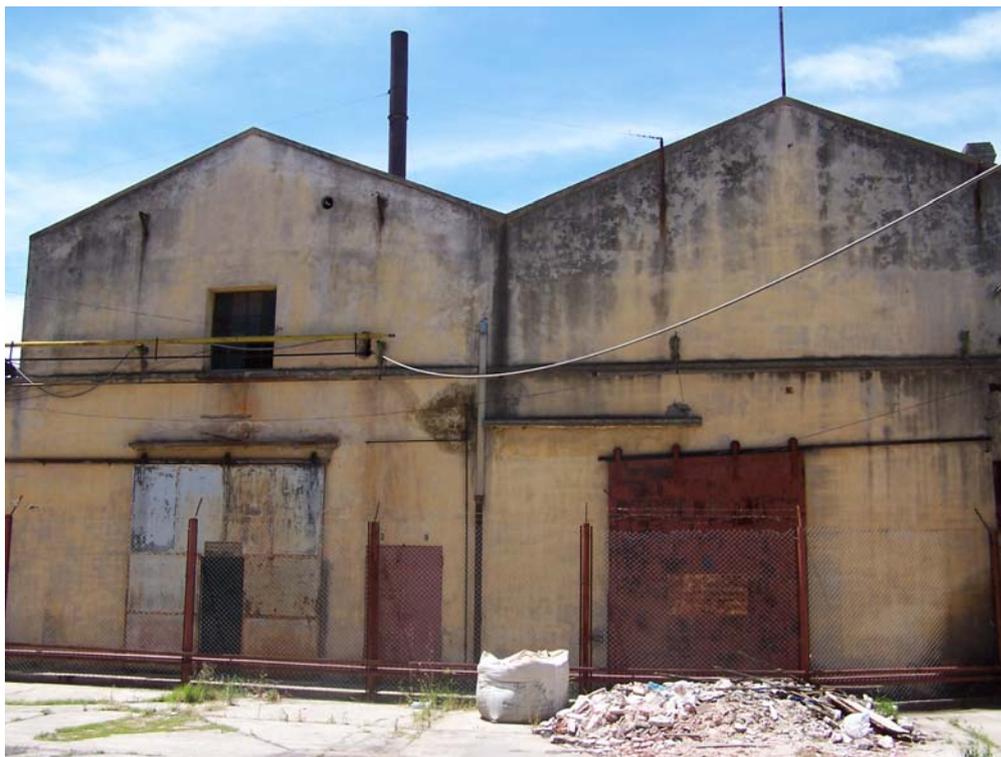
Vista exterior de salas de Caldera y ex Usina

Los muros de ambas salas no muestran signos importantes de patologías. Las cubiertas, conformadas por chapas, cabios, cabreadas y lucarna, no presentan alteraciones de significación, solamente se detecta un inicio de proceso corrosivo superficial. Los solados están constituidos, por mortero cementíceo alisado en la Sala de Caldera y por un recubrimiento de cerámicos de color bordó en la ex Usina Eléctrica. La carpintería constituida por ventanales y portones ciegos metálicos, no presenta patologías significativas. Existe en la Sala de Caldera una escalera caracol metálica que vincula la planta baja con un entrespacio de hormigón armado, sometida a un proceso corrosivo superficial.

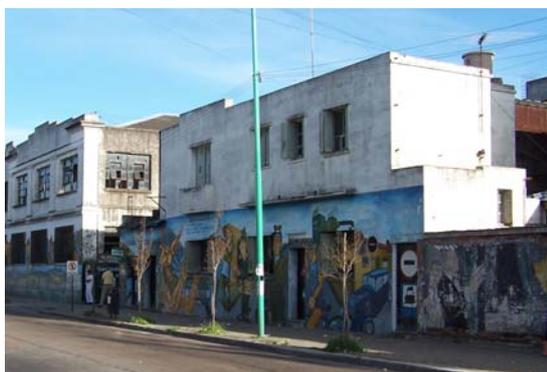
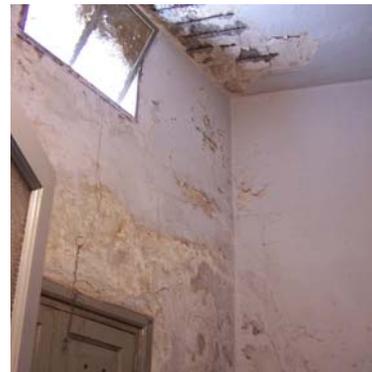
Este edificio, de dos plantas, con ingresos diferenciados, presenta patologías vinculadas con la degradación por el uso y el paso del tiempo. En muchos sectores del edificio se han detectado filtraciones de agua, lo cual origina degradaciones de los materiales cementíceos. Se han observado procesos de corrosión en las armaduras de las losas, con desprendimiento del hormigón de recubrimiento, lo cual indica que el proceso se encuentra en una etapa avanzada con generación de óxidos y disminución de las áreas resistente de las barras.

Vista general y detalle del Edificio de la Dirección de Tránsito y otras actividades

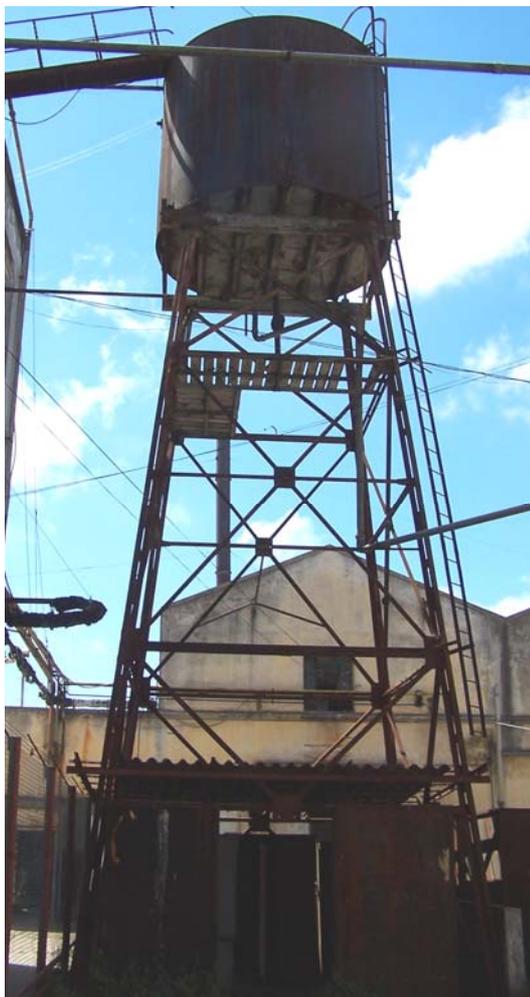
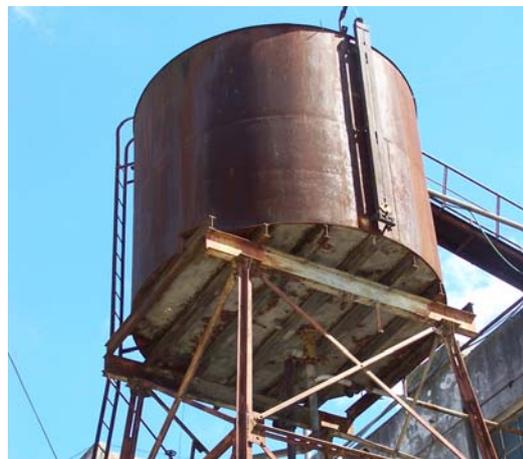
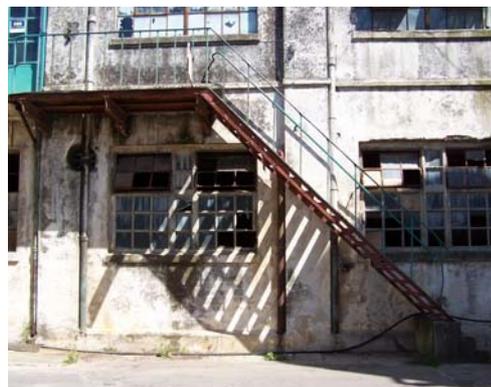
El tanque metálico para agua que alimentaba el antiguo sistema de calderas e incendio está apoyado sobre una estructura metálica que evidencia un proceso corrosivo que no

compromete significativamente la sección resistente de la misma. Dos escaleras metálicas ubicadas, una sobre uno de los laterales del predio y otra en el contrafrente, evidencian un proceso corrosivo superficial.

Vista general del tanque de agua y de la escalera metálica externa

Importa resaltar, además, que existen testimonios de equipamientos e infraestructuras de algunos usos originales como por ejemplo -entre otros que deberán inventariarse- el

tanque de agua y las escaleras metálicas, sobre los que se recomienda no sean removidos ni alterados, salvo en casos excepcionales basados en la seguridad o exigencias emergentes de usos futuros.
