La salud de los puentes de hormigón. Experiencia de evaluación y conservación

Palabras clave: puentes, mantenimiento, inspección, evaluación

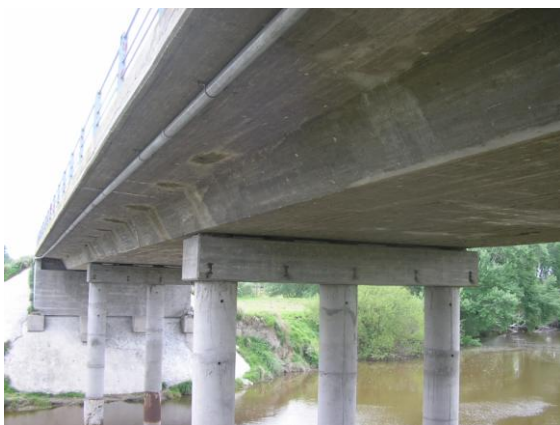
Figura 6. Manchas de humedad por desagües sin goterón.

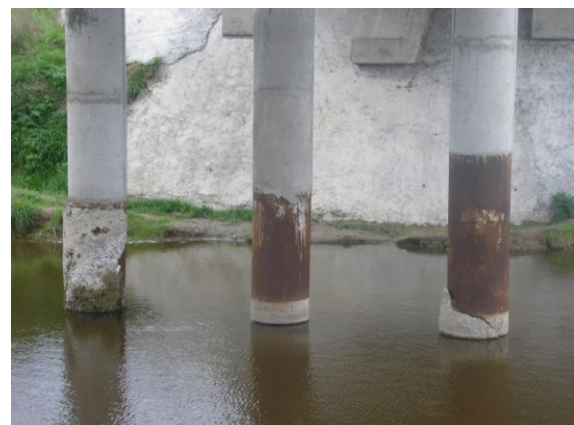
Figura 7. Restos de hormigón y suelo adosados a camisas de columnas que presentan incipiente corrosión

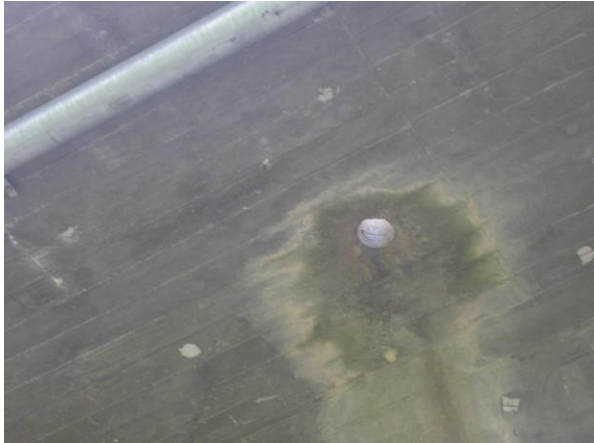
Figura 8. Manchas de humedad en losas de veredas por desagües sin goterón.

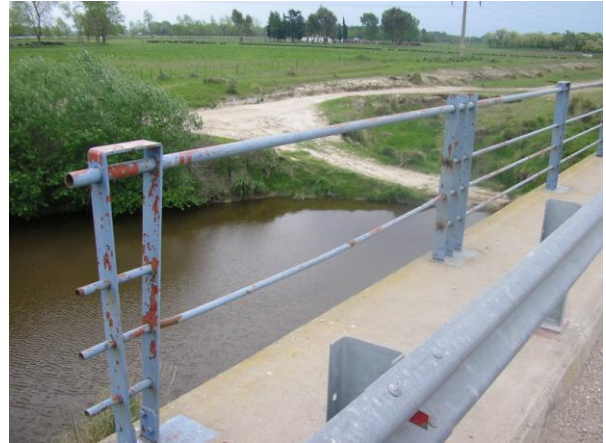
Figura 9. Falta de elementos en barandas peatonales de ambos lados.

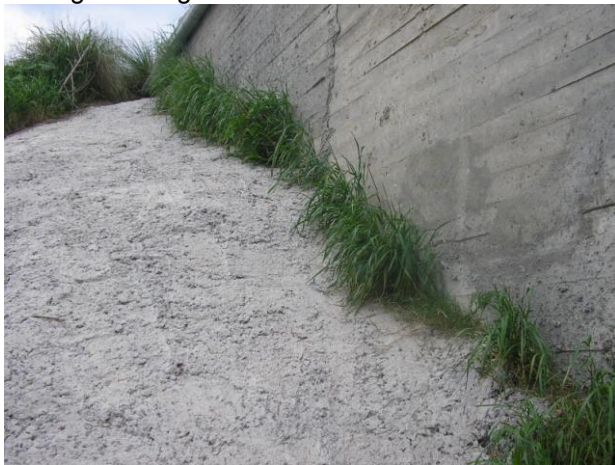
Figura 10. Crecimiento de vegetación entre muro de contención y protección

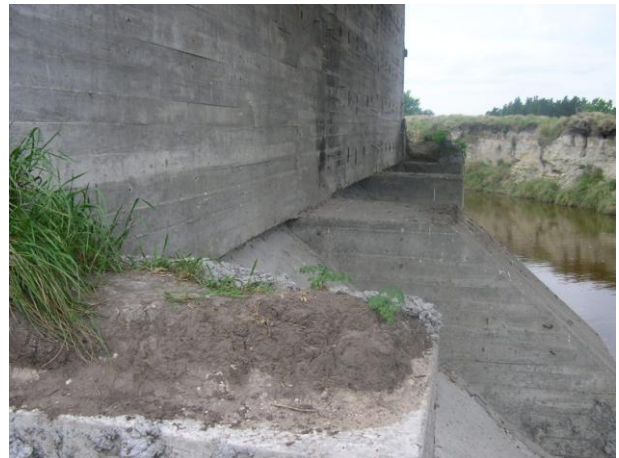
Figura 11. Presencia de material orgánico en cabezas de pilotes.

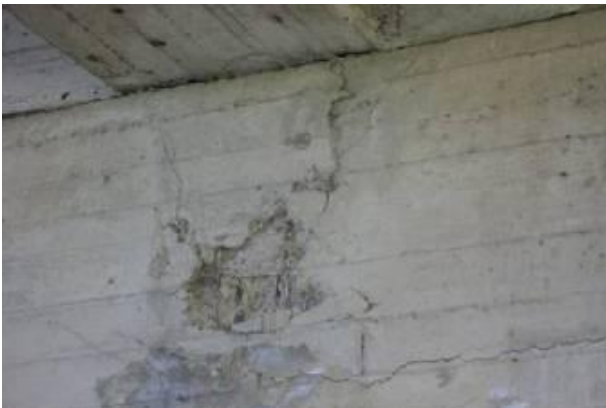
Figura 12. Fisuras en estribo

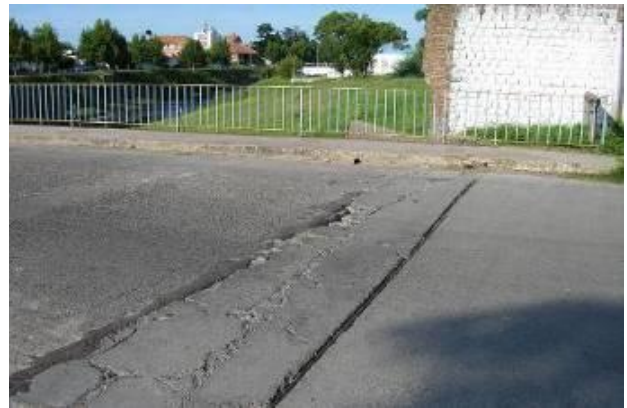
Figura 13. Fisuras sobre tablero. Falta de mantenimiento junta

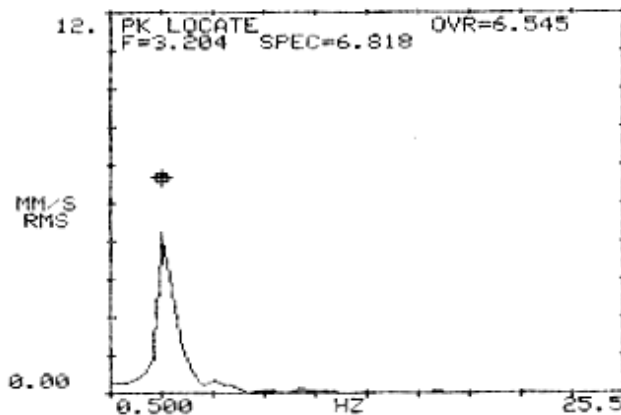
Figura 18: Frecuencia predominante del Puente Sarmiento

Como resultado de las mediciones realizadas, cuando el puente es excitado por el tránsito vehicular la frecuencia predominante es de 3,2 Hz en el centro del vano central, cuyo registro se observa en la Figura 18.

El puente analizado en el presente trabajo tiene una frecuencia predominante de 3,2 Hz que se encuentra en el intervalo de mayor respuesta dado el incremento del factor de amplificación dinámica, Figura 14, lo cual justifica la elevada flexibilidad del sistema.

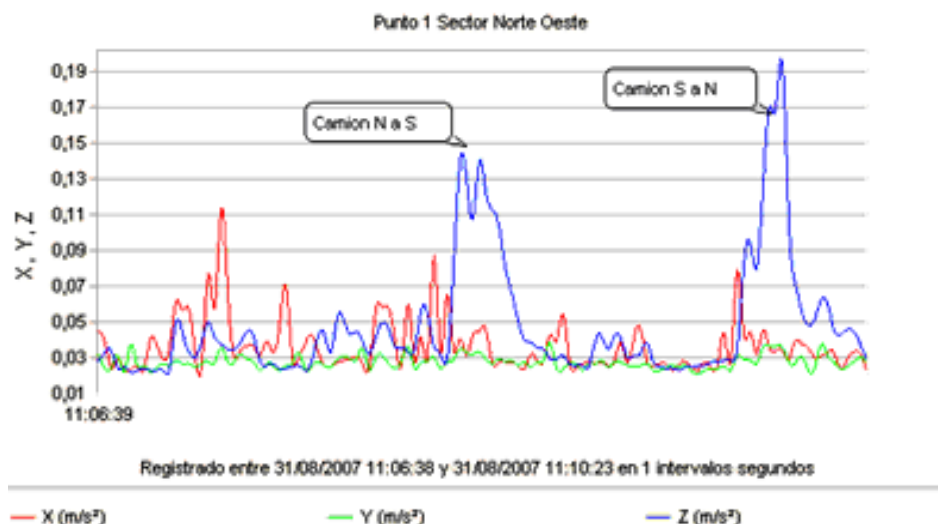
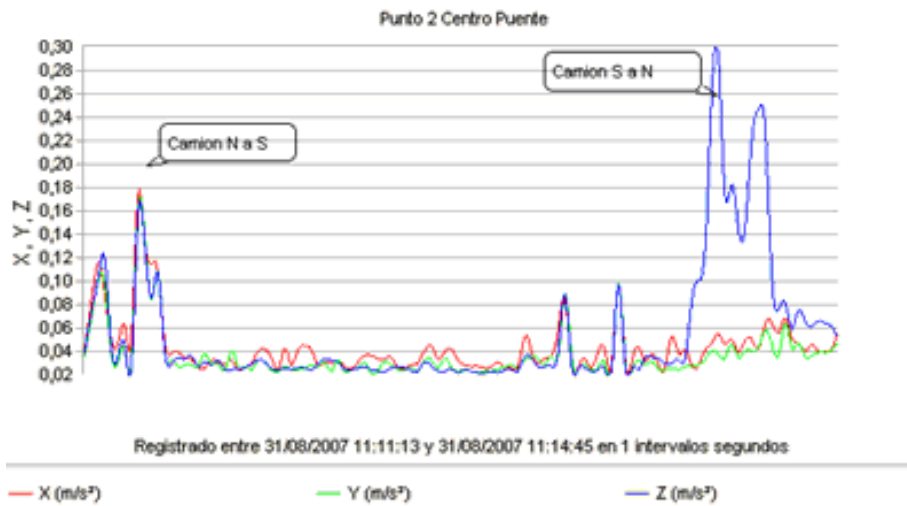
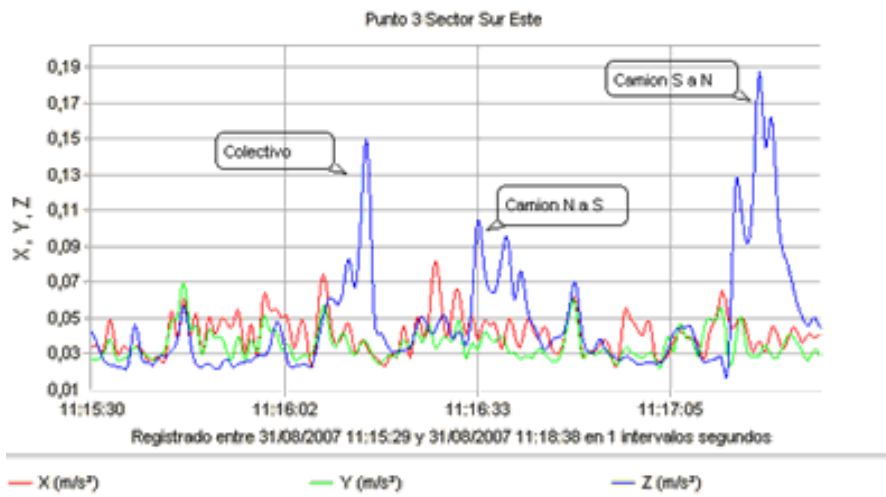
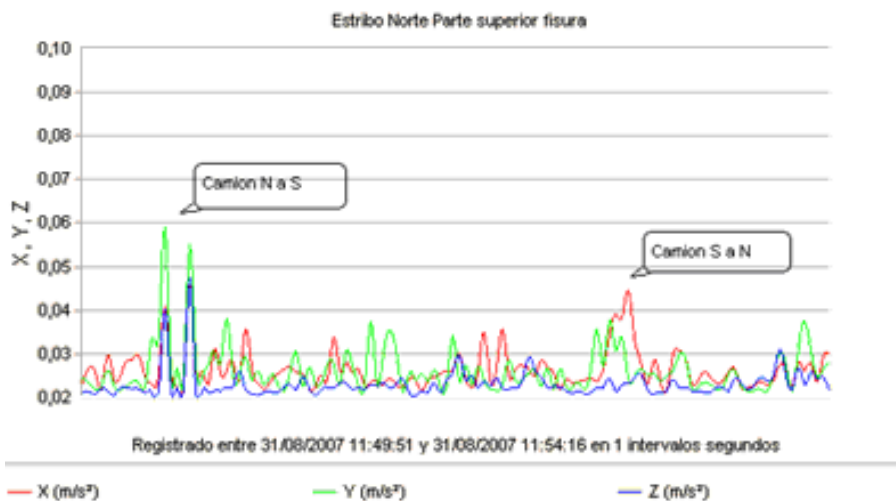
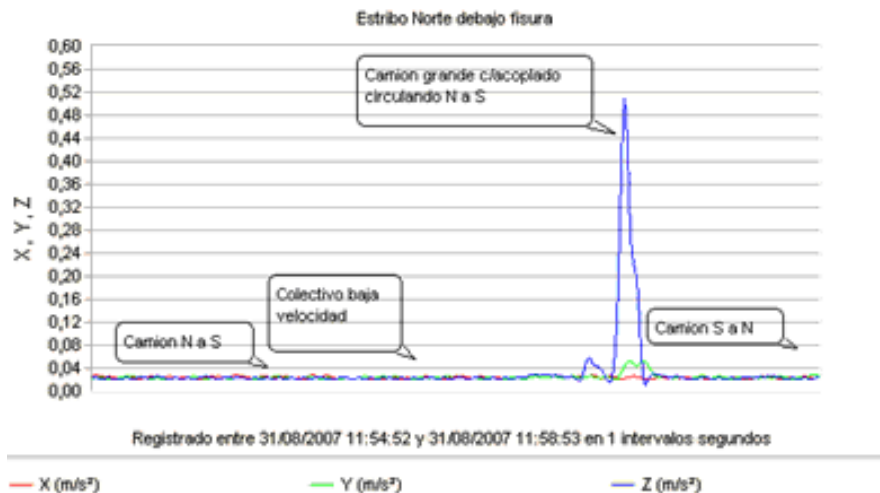
Los resultados experimentales permiten observar una notable diferencia en los valores de las aceleraciones verticales, en los diferentes puntos medidos según el camión cargado testigo ingrese de S-E a N-O o de N-O a S-E. Los valores de todas las mediciones efectuadas superan los límites indicados para ambos sentidos de circulación. La diferencia indicada estaría justificada por un desnivel existente en el acceso S-E entre las losas de aproximación y la losa que constituye el tablero del puente, lo que provoca un impacto del vehículo sobre el tablero en el momento del acceso al puente, originando los picos marcados en Figuras 21 a 25.

Los resultados de las mediciones indicados previamente, muestran que las amplitudes vibratorias obtenidas sobre el tablero se encuentran fuera de rangos admisibles para el tránsito pesado. Esto motivó plantear recomendaciones para llevar al puente a un comportamiento con niveles de respuesta adecuados de acuerdo al tipo de estructura involucrada: Por un lado, eliminar el desnivel entre las losas y, por otro, limitar el tránsito a vehículos livianos (Peralta et al. 2009).
