**COMPORTAMIENTO EN SERVICIO Y EN ENSAYOS
DE LABORATORIO DE PINTURAS PARA DEMARCACION
DE FRANJAS DIVISORIAS DE TRANSITO**

**Dr. Walter O. Bruzzoni
Dr. Vicente J.D. Rascio
Tco.Qco. Jorge O. Tricerri**

Serie II, nº 167

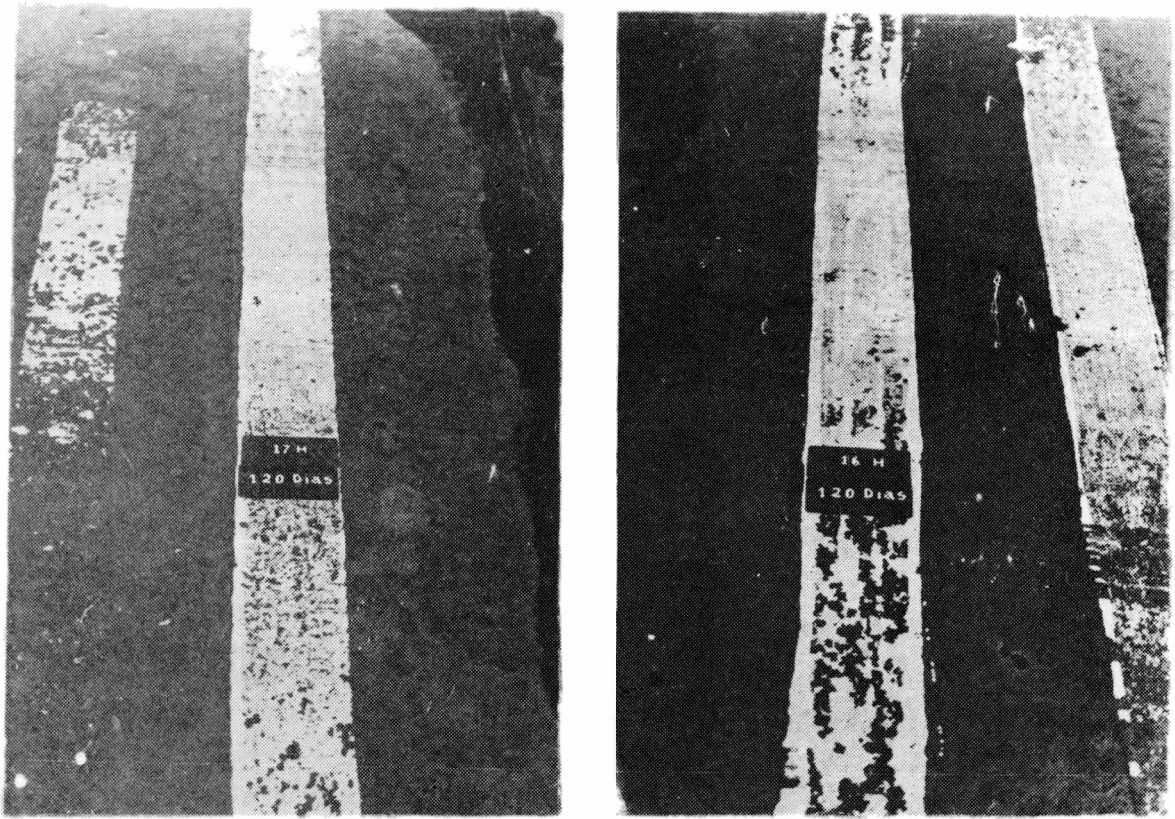
Sobre hormigón el chipping constituye la única falla presentada por las muestras (tabla II), observándose un deterioro rápido (dentro de los tres meses) de 24 pinturas ensayadas; sólo las muestras nº 17, 16 y 20 (11,1 % del total) presentan valores de chipping 4; 2 y 2 respectivamente luego de 110 días de exposición (entre 60 y 77% de la superficie total intacta), mientras que para las restantes dicho valor es inferior a 2 (fig. 4).

Puede estimarse en 110 días el límite de duración de estas pinturas sobre dicho pavimento de hormigón, (fig. 4) ya que a los 160 días (observación siguiente) los valores de chipping registrados resultaron inferiores a 2. El comportamiento a lo largo de todo el ensayo se aprecia en el gráfico de la fig. 5.

Fig. 4.- Muestras 17 (izquierda) y 18 (derecha), luego de 110 días de aplicadas sobre pavimento de hormigón

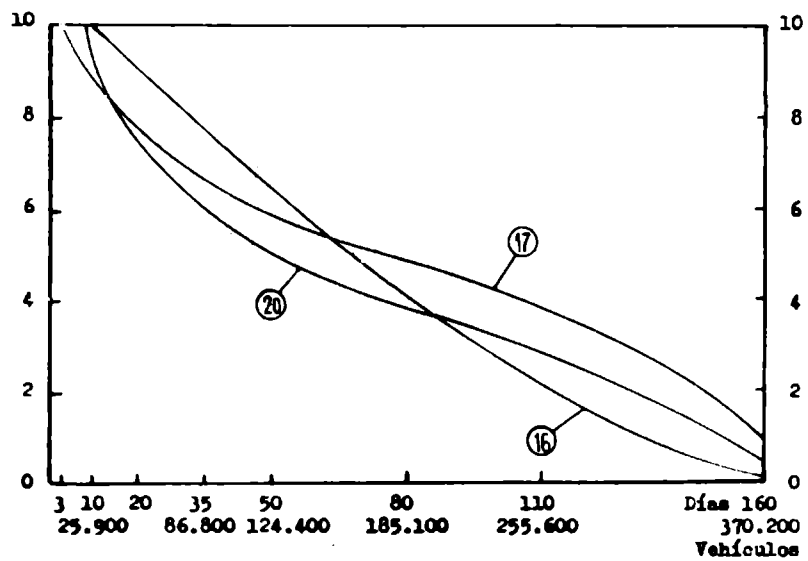
Fig. 5.- Chipping sobre hormigón, camino Centenario, 160 días (pinturas 16, 17 y 20). Registros realizados según ASTM D-913-51

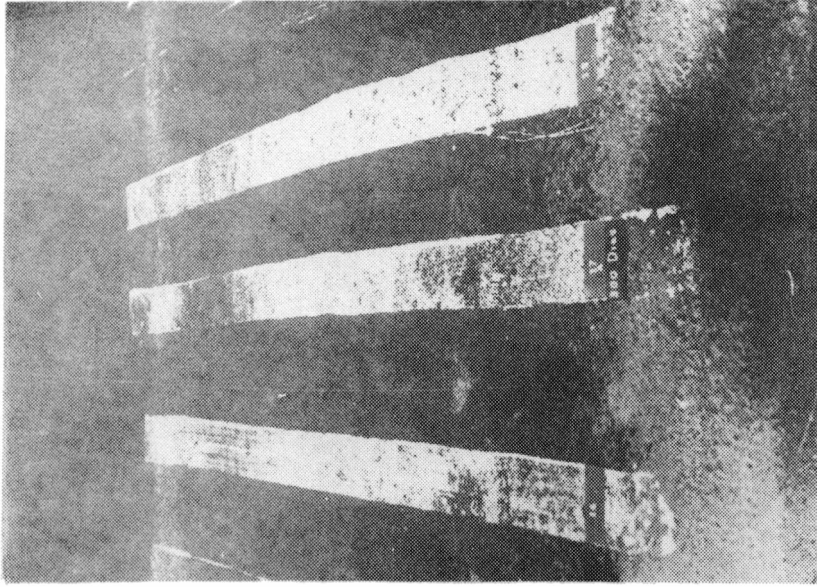
Desde este punto de vista las muestras 22 (LEMIT) y 18 (Fabricante A) son las que mejores características presentan al cabo de 300 y 365 días de ensayo (fig. 6 y 7) ya que no solamente los valores de chipping son respectivamente de 4 y 4-2, sino que también el aspecto general de la franja puede ser calificado como muy bueno. Teniendo en cuenta las exigencias del ensayo, prácticamente no se observan diferencias sensibles entre la zona de mayor tránsito y el resto de la franja. Dichas pinturas, aplicadas en forma de franja central de señalamiento en un camino con carpeta asfáltica en buenas condiciones deberían exceder el año de duración sin deterioro manifiesto.

Características algo inferiores presentan las pinturas n° 8 (fig. 8), 12 y 13 (fig. 9), 16 y 17 (fig. 7). Su duración en las condiciones del ensayo puede ser estimada en 250 días; la franja presenta aspecto general bueno, y la zona de tránsito manifiesta mayor deterioro que en el caso anterior. Cualquiera de estas últimas muestras debería satisfacer las exigencias de uso normal en un camino.

Fig. 7.- Muestras 16, 17 y 18, 300 días sobre pavimento asfáltico

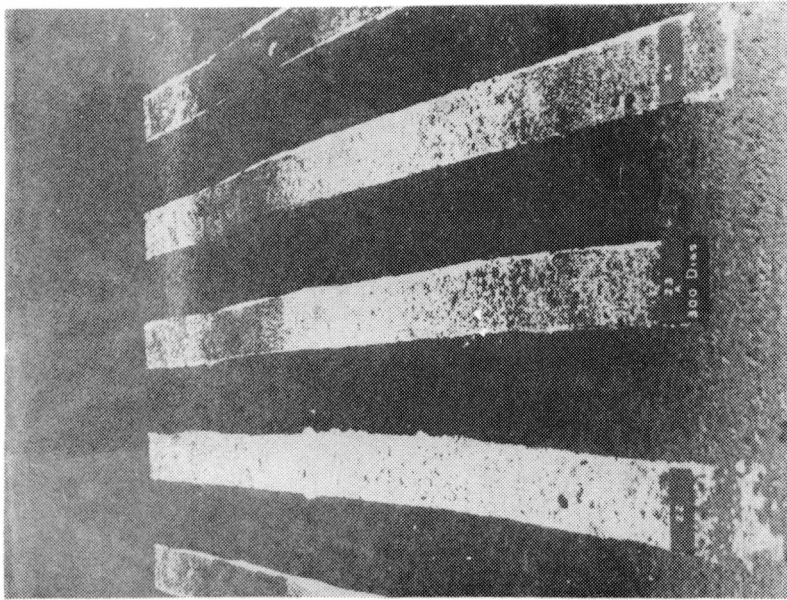
Fig. 6.- Muestras 22, 23 y 24, 300 días sobre pavimento asfáltico

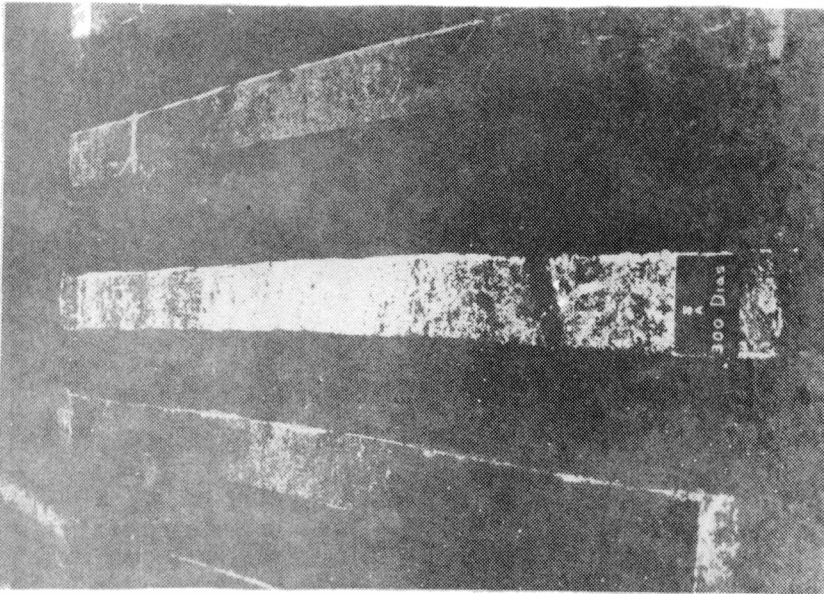
Fig. 8.- Muestra 8, 300 días sobre
pavimento asfáltico

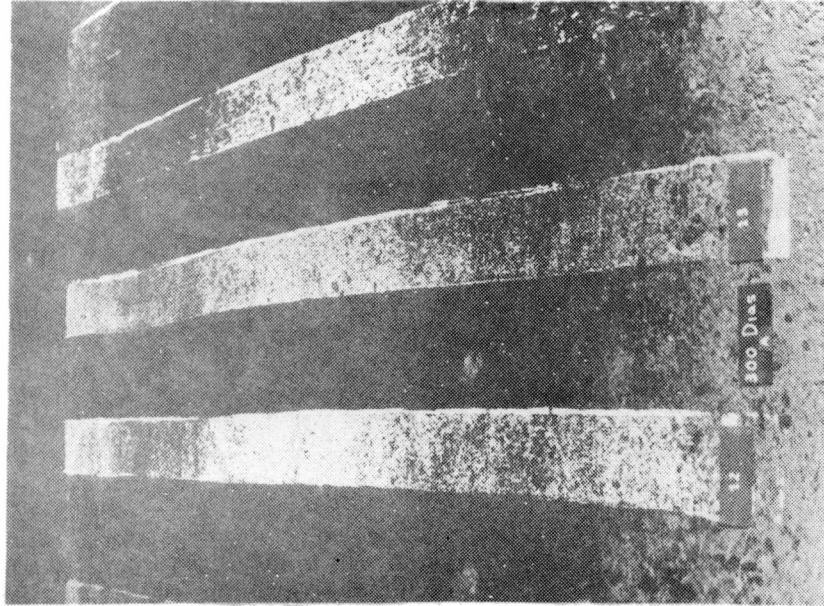
Fig. 9.- Muestras 12 y 13, 300 días
sobre pavimento asfáltico

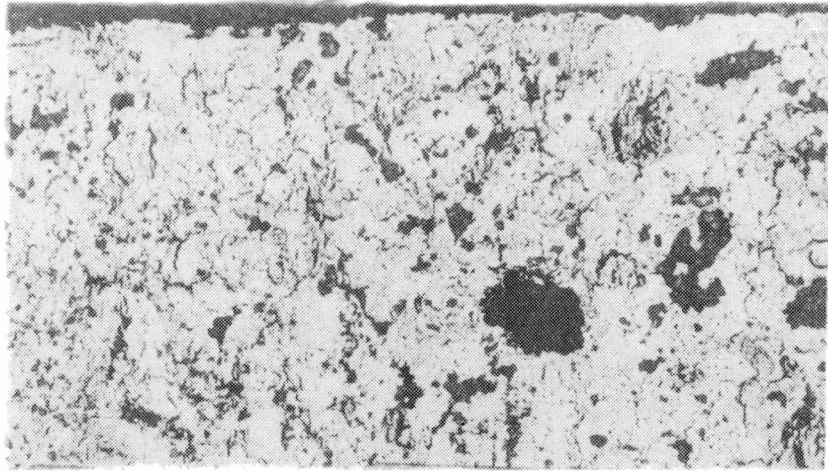
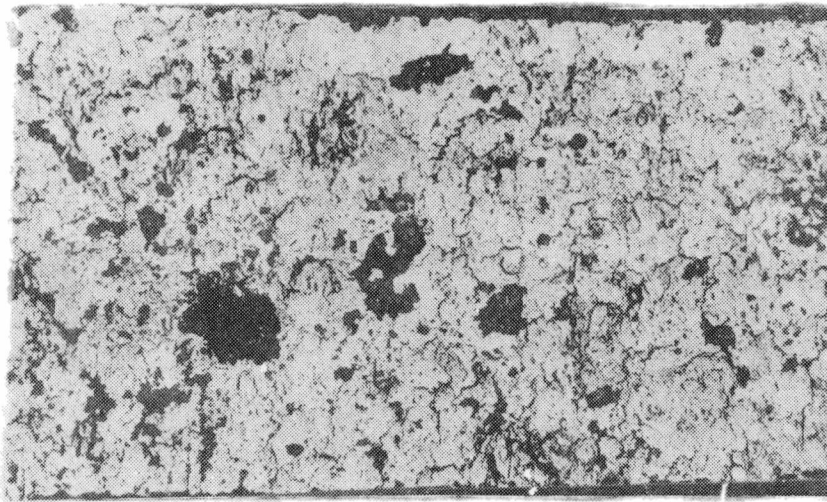
Esto puede corroborarse comparando las fotografías que anteceden con las obtenidas con lente de aproximación, que también se incluyen, y que corresponden a 300 y 250 días de exposición para las mismas pinturas (fig. 10 a 12). El comportamiento durante 250 días, sobre este pavimento asfáltico, ha sido representado gráficamente en las figuras 13 y 14, considerando separadamente las muestras que presentan abrasión como falla predominante (pinturas 12, 13 y 17) y aquellas con chipping (pinturas 8, 16, 18, 22 y 24).

Fig. 10.- Pintura 22, 250 (arriba) y 300 días (abajo), sobre pavimento asfáltico

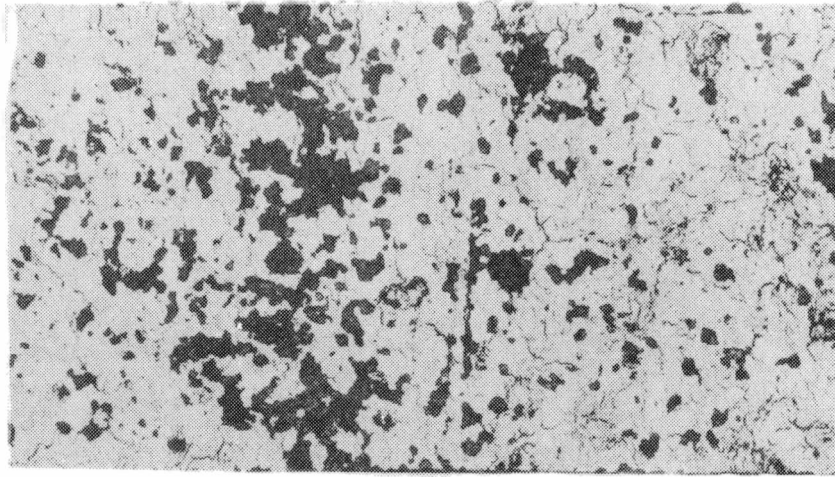
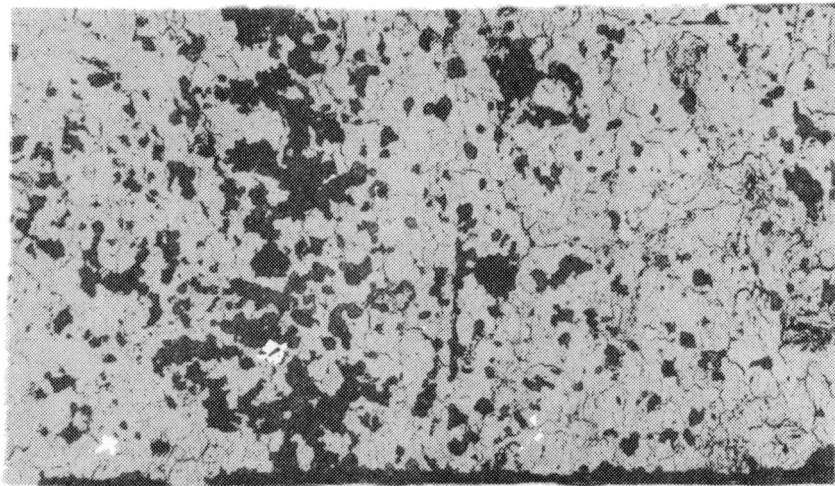
Fig. 11.- Pintura 18, 250 (arriba) y 300 días
abajo), sobre pavimento asfáltico

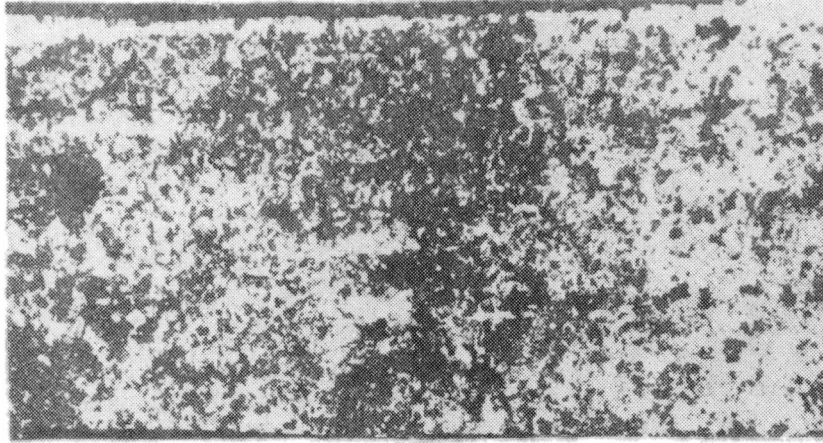
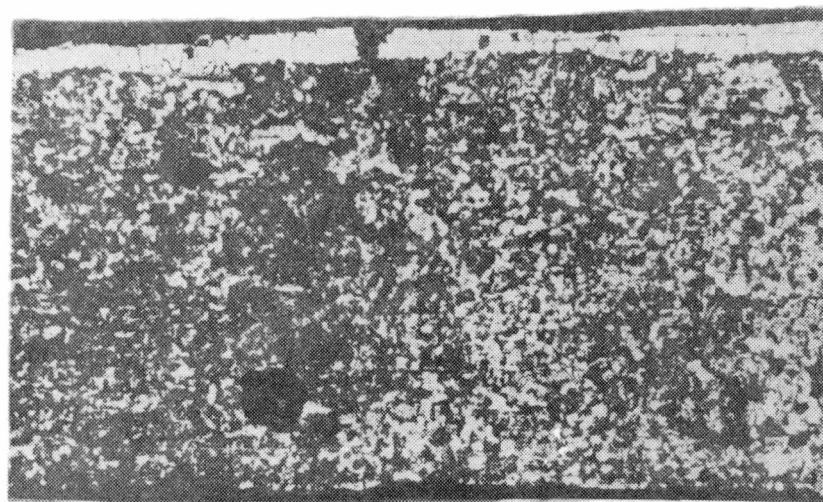
Fig. 12.- Pinturas 8 (arriba) y 12 (abajo), 250 días sobre pavimento asfáltico

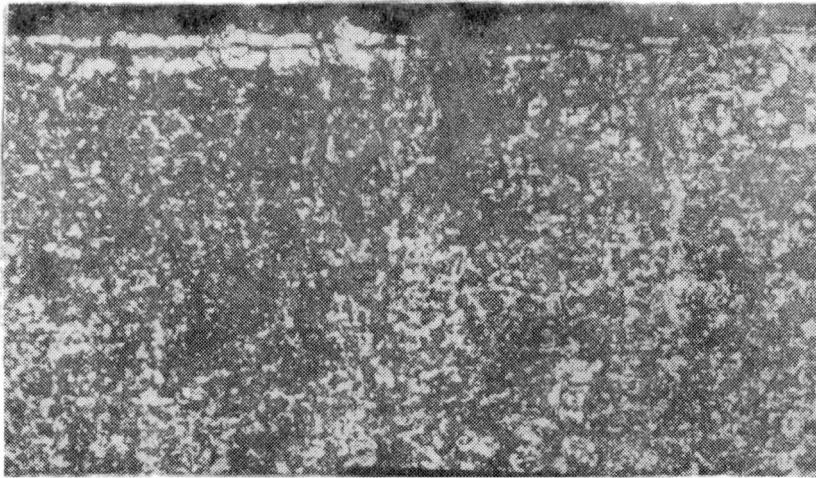
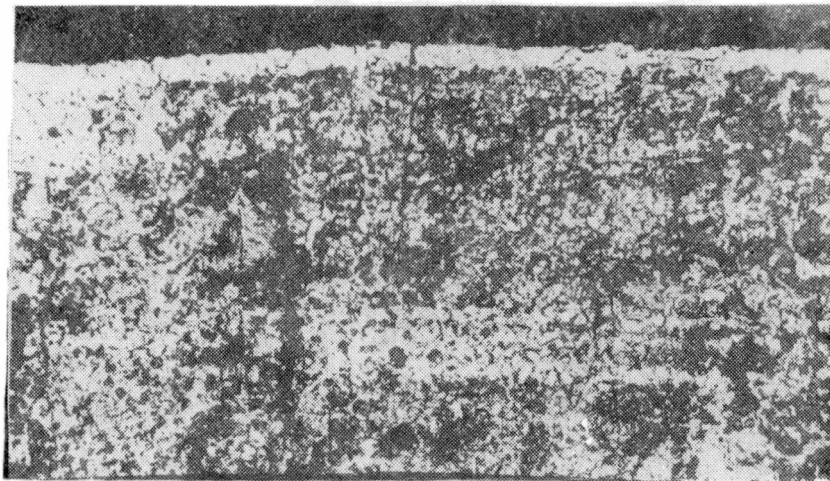
Fig. 12 b.- Pinturas 13 (arriba) y 16 (abajo),
250 días sobre pavimento asfáltico

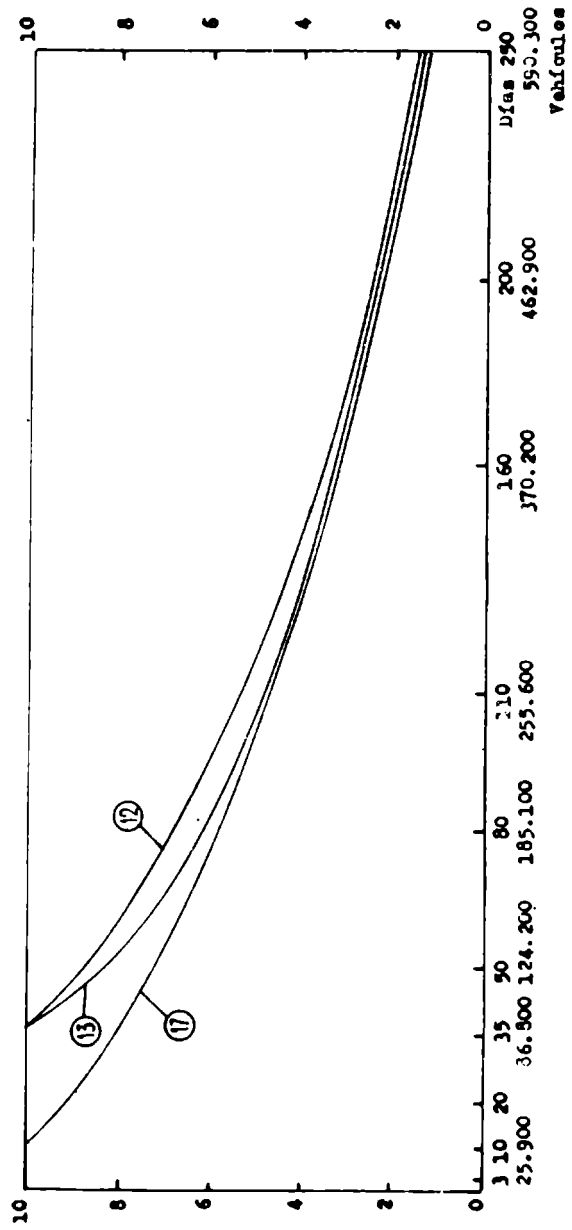
Fig. 13.- Muestras de mejor comportamiento, camino Centenario, pavimento asfáltico. Pinturas 17 (fabricante A) y 12 y 13 (fabricante D). Falla predominante, abrasión (ASTM D-821-47)

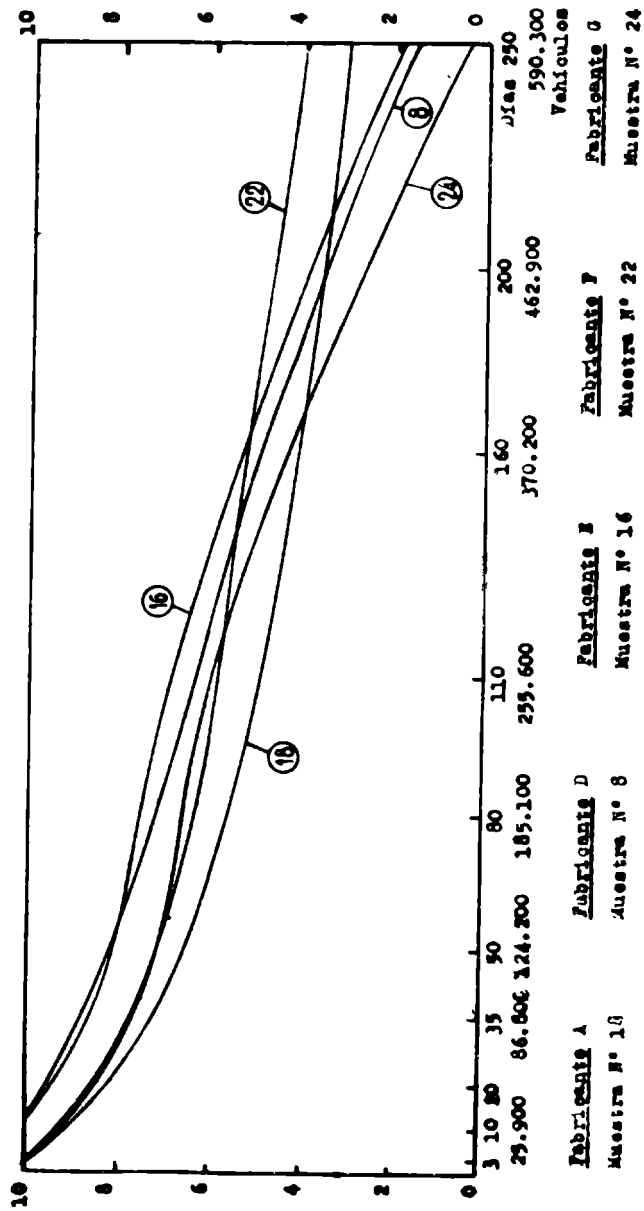
Fig. 14.- Muestras de mejor comportamiento, camino Centenario, pavimento asfáltico. Pinturas 18 (fabricante A), 8 (D), 16 (E), 22 (F) y 24 (G). Falla predominante, chipping (ASTM D-913-51)

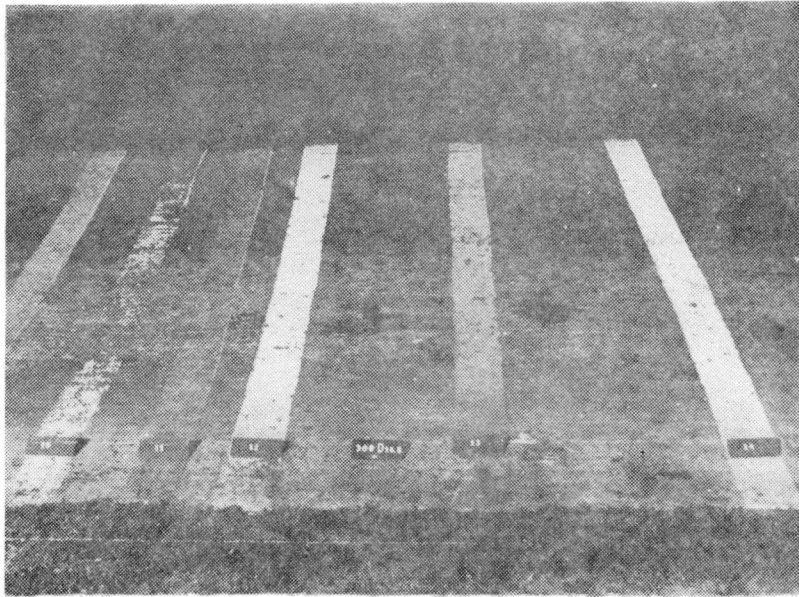
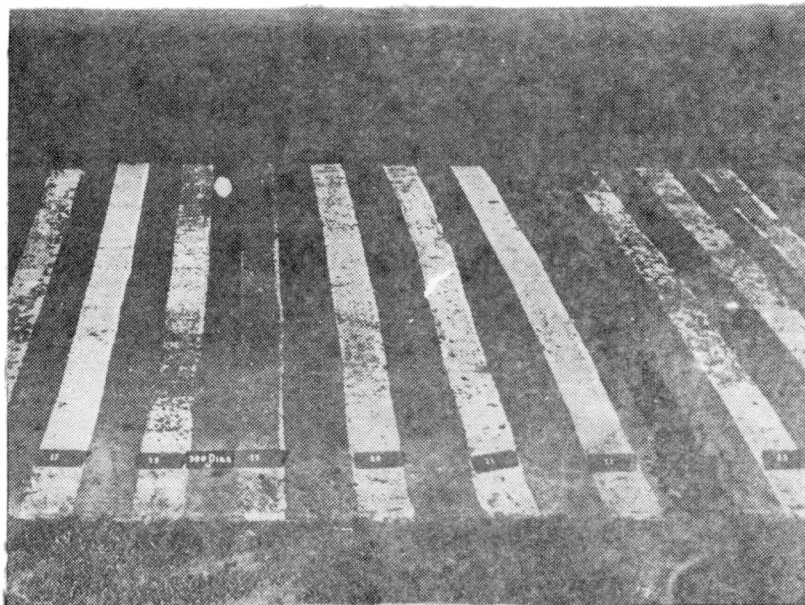
Fig. 14 b.- Ruta n° 2. Aspecto general de las franjas, pinturas de mejor comportamiento, luego de 300 días de ensayo.

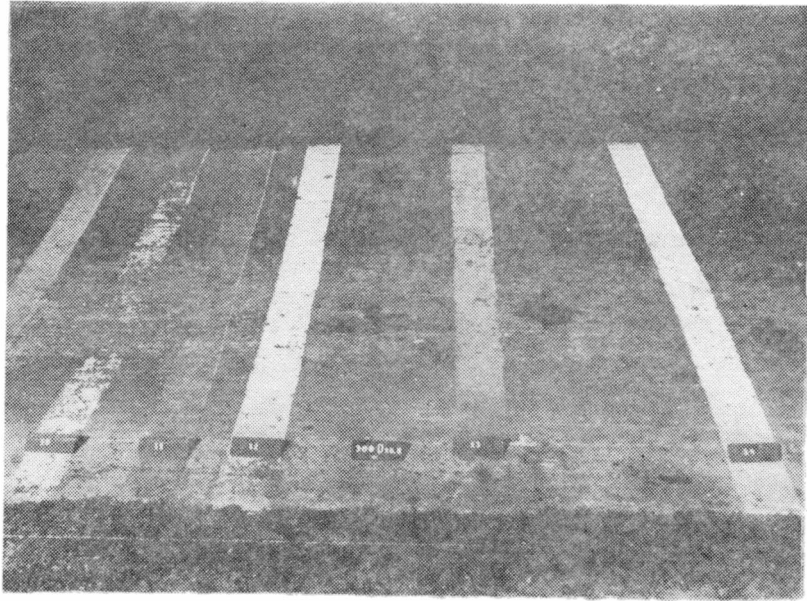
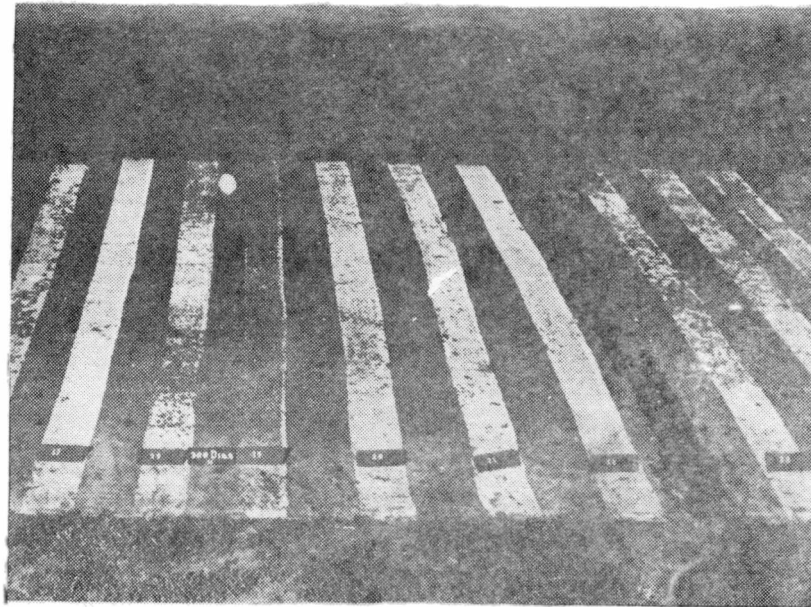
Fig. 14 b.- Ruta n° 2. Aspecto general de las franjas, pinturas de mejor comportamiento, luego de 300 días de ensayo
