LA CASA MARIANI – TERUGGI COMO SITIO DE MEMORIA

Ana Ottavianelli y Fernando Gandolfi / Colaborador: Omar Loyola
HiTePAC Historia, Teoría y Praxis de la Arquitectura y la Ciudad | Instituto de Investigación
FAU Facultad de Arquitectura y Urbanismo | UNLP Universidad Nacional de La Plata

El presente trabajo da cuenta de la restauración del Monumento Histórico Nacional "Casa Mariani-Teruggi", desarrollando la investigación histórica, los principios teóricos que orientaron la propuesta, los medios materiales y técnicos aplicados en la intervención y los aspectos simbólicos a fin de reconocerla como Sitio de memoria.

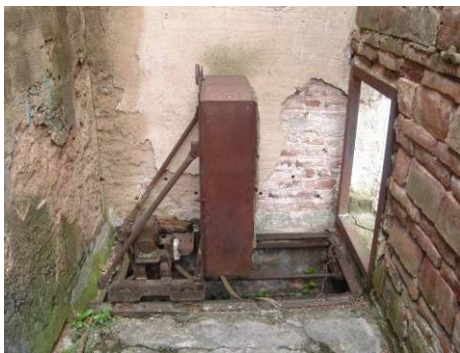
Puerta de accionamiento electromecánico

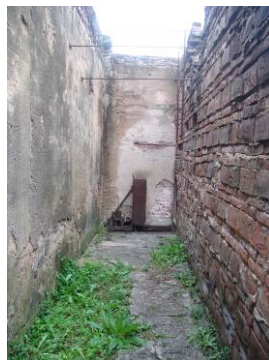
Doble fondo o "embute"

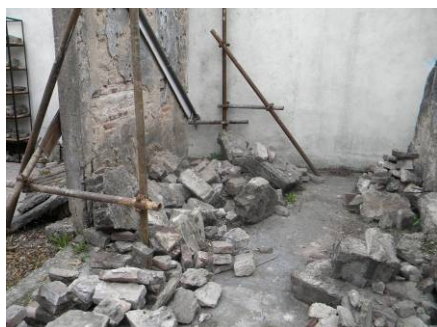
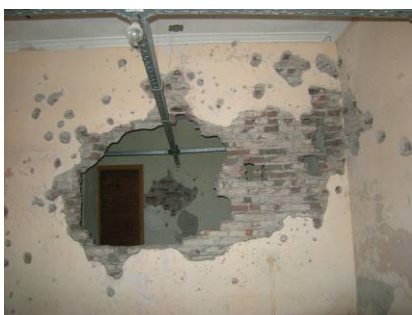
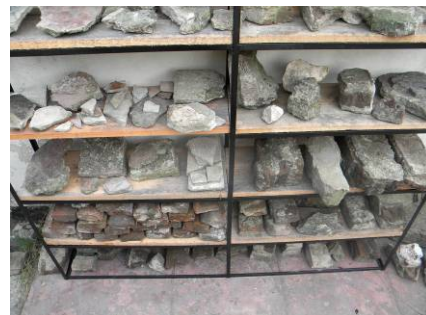
Tras el ataque, *la Casa* quedó en condiciones muy vulnerables, en principio porque estaba abierta, con gran cantidad de carpinterías faltantes. La humedad había afectado su interior, tanto la ascendente en muros, como la generada por las filtraciones de agua de lluvia desde la cubierta. El techo estaba cubierto con membrana plasto asfáltica y las chapas –que por tal razón no estaban a la vista- presentaban un estado difícil de evaluar.

Diversos fragmentos de mampostería y hormigón se encontraban diseminados en todo el sector posterior, producto del ataque y la caída de muros, vigas y losas.

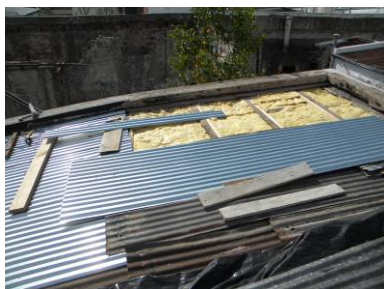
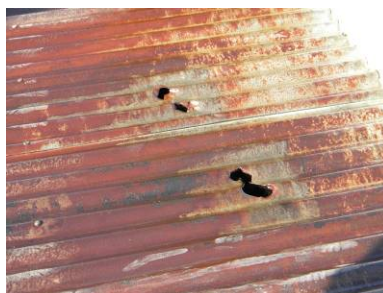
Diversas situaciones presentaban las cubiertas, desde el cuerpo principal de la vivienda oculto por membrana a sectores donde faltaban completamente.

Se procedió a retirar la membrana, evaluar el estado de los elementos componentes: correas, listones, entretecho y las chapas existentes incluyendo su grado de pertenencia a la

cubierta original ya que se habían realizado algunos trabajos previos, visibles desde el material fotográfico. Para la restauración se contemplaron distintas consideraciones en función del estudio previo, se consolidaron los tirantes con la incorporación de otros paralelos tomados mediante piezas metálicas y precintos, se cambiaron las chapas en los sectores mas afectados por las filtraciones, las originales que se preservaron ya que su estado material era bueno, aunque presentaban oxidación, fueron tratadas con un producto para estabilizarlas, previa limpieza, en base a un barniz epoxi poliamida para superficies metálicas de doble componente, contiene ingredientes especiales que "mojan" la superficie y penetran el oxido, con buena adherencia, tolerancia a la humedad ambiente y compatible con restos de óxido rojo firmemente adherido.

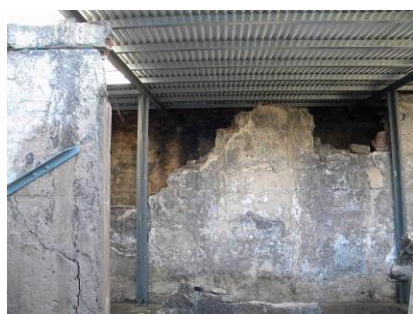
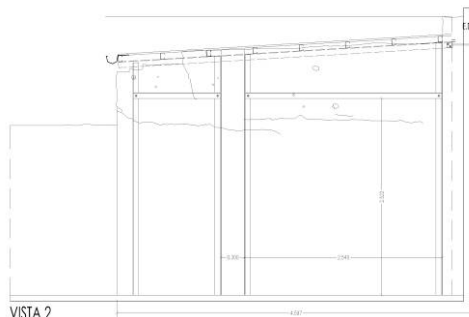
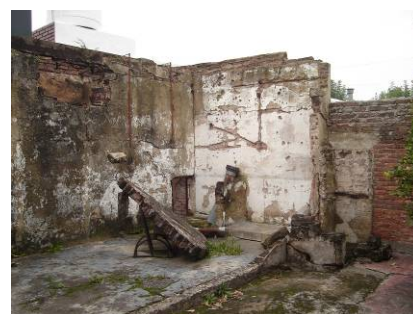
En el sector de la imprenta y el *galpón*, el sitio más deteriorado y desfigurado, tanto por el ataque como por las consecuencias del paso del tiempo se contemplo la reposición de la cubierta de chapa –similar a la original- ubicada 10 cm. sobre el nivel de la original que presentaba los tirantes insertos en el muro con presencia de carbón en los extremos embutidos debido a la presencia de fuego durante el ataque.

Con la cubierta repuesta, el embute recupero sus límites a fin de hacer verificable la experiencia del encierro propia de ese ámbito.

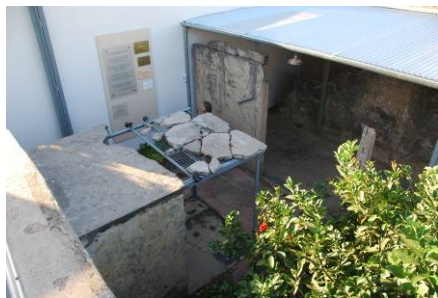
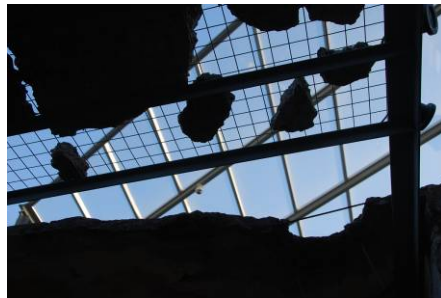
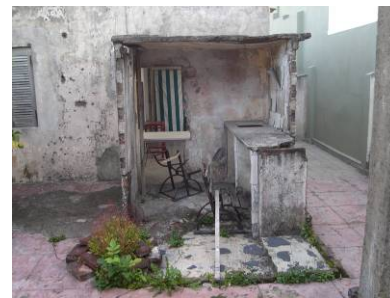
El sector correspondiente a la cocina de los conejos se construyó con elementos muy inestables, ya que el muro de soporte era una pared *en panderete* y soportaba una losa construida en dos etapas.

Producto del ataque y –particularmente- de un impacto de gran magnitud sobre la losa, la mitad de su superficie había colapsado; a estos aspectos se sumaban los efectos de la depresión del piso, cuya causa se desconocía y que acentuó algunos problemas, produciendo fisuras importantes por el desplazamiento de los muros.

En principio se utilizó una estructura de consolidación en base a perfiles normales de acero tomada a puntos firmes. Por otro lado se indagó el origen de la depresión y a partir de la remoción de la superficie se encontró un antiguo pozo ciego parcialmente derrumbado. Luego se procedió a la construcción de una losa de hormigón armado sobre el pozo a fin de consolidar la superficie como paso previo a la restauración del muro y la reintegración de piezas encontradas que correspondían al muro original y a la cubierta de hormigón armado.

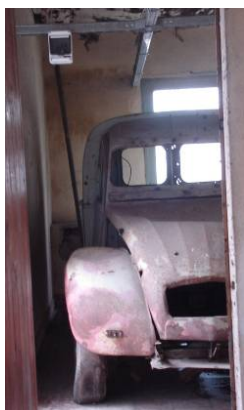
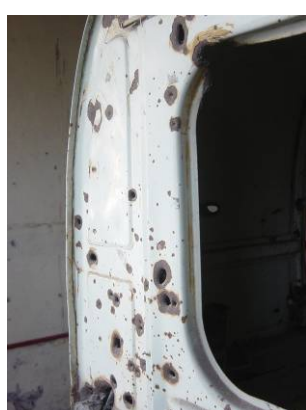
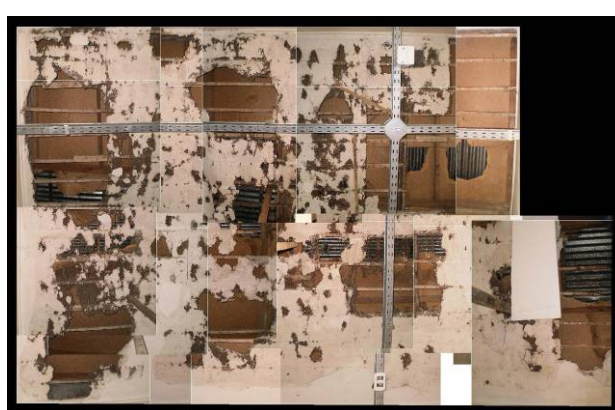
Los cielorrasos en especial los del garaje y el dormitorio principal, presentaban serios deterioros. De yeso suspendido aplicado sobre metal desplegado, fueron golpeados y horadados por los *culatazos* de armas largas, a fin de detectar algún tipo de material de la organización. Precisamente, un *bayonetazo* provocó un corte en una de las chapas de la cubierta del garaje, lo cual provocó una filtración de agua de lluvia que causó importantes daños en la estructura de madera, en el cielorraso y en el automóvil. En toda la estructura, la propia fragilidad de los materiales sumado a otras filtraciones de agua de lluvia hicieron estragos, teniendo como resultado el desprendimiento de numerosos fragmentos mientras que otros quedaron pendiendo del metal desplegado oxidado.

Al respecto, se decidió actuar en dos direcciones; por un lado, y en la medida de lo posible, reposicionar los fragmentos a partir de sujetarlos con hilos de nylon cada 0.30cm. aproximadamente, lo que a su vez requirió la colocación de listones de yesero paralelos a los existentes –ya sin capacidad portante- adosados mediante precintos para dar continuidad al plano de cielorraso. Una vez realizada esta tarea se colocaron mallas de protección ancladas mediante tensores a los muros.
