Tópico 4 – Nº 32

**RE-CONSOLIDACIÓN DE ELEMENTOS PATRIMONIALES
ABANDONADOS PARA SU PUESTA EN SERVICIO- CÚPULA DEL
MINISTERIO DE TURISMO Y DEPORTE**

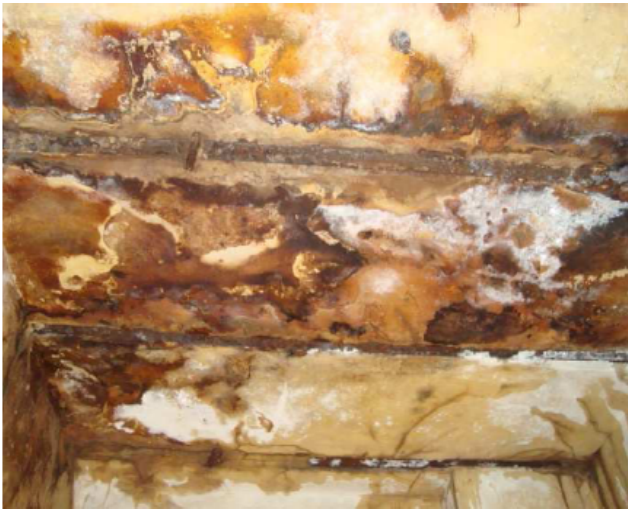
Fotografía 9 - Estado de la bovedilla

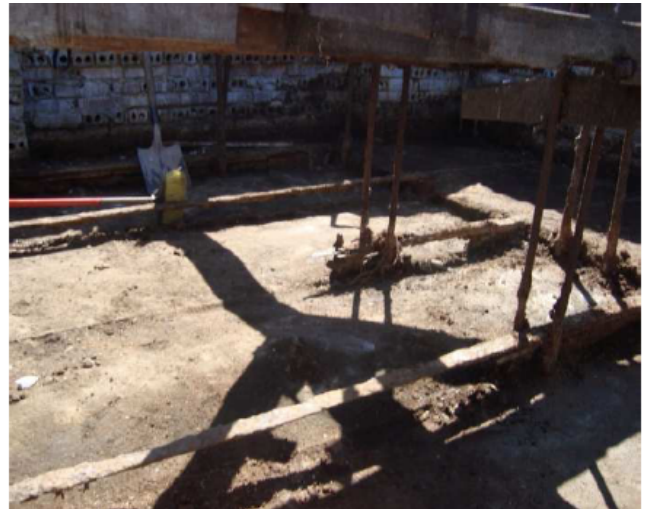
Fotografía 10- Vista de perfiles desde el Interior (izq.) Y desde arriba Luego de eliminado el guano.

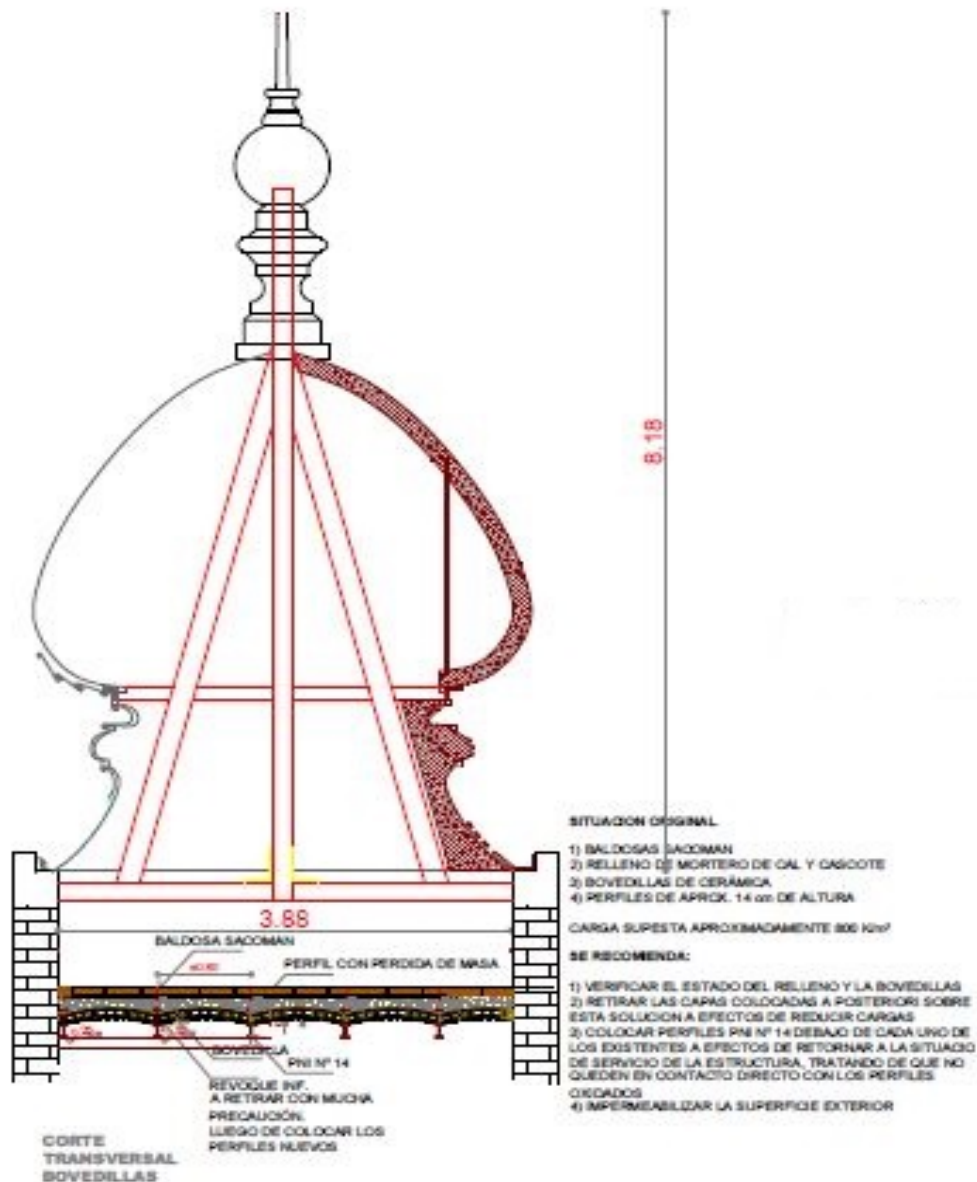
Imagen 2 – Corte estructural cúpula

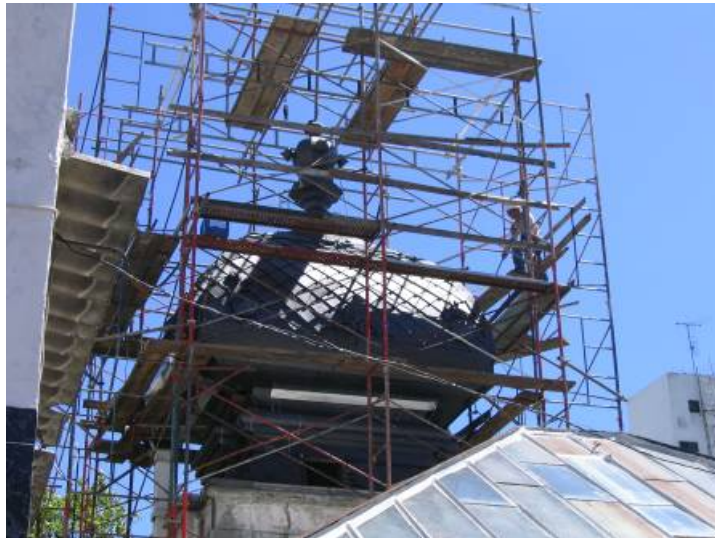
Fotografía 12 – Andamios y apuntalamientos

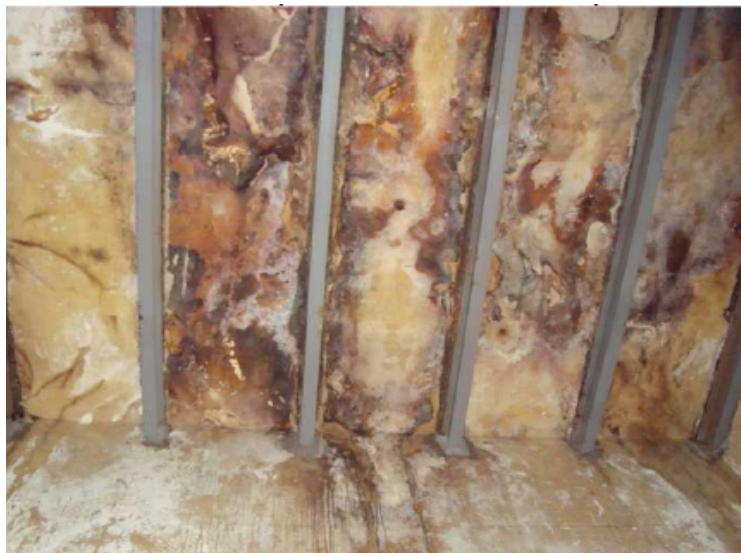
Fotografía 13 - Reconsolidación estructural, colocación de perfiles de sustentación

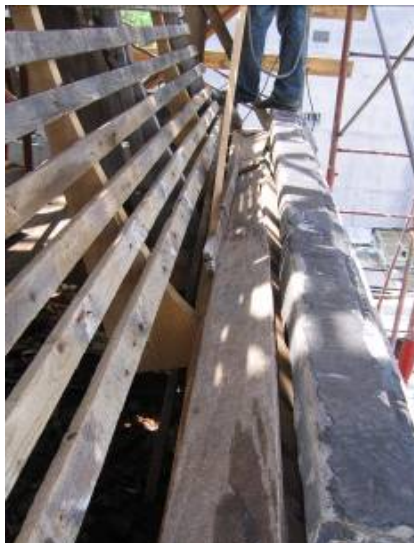
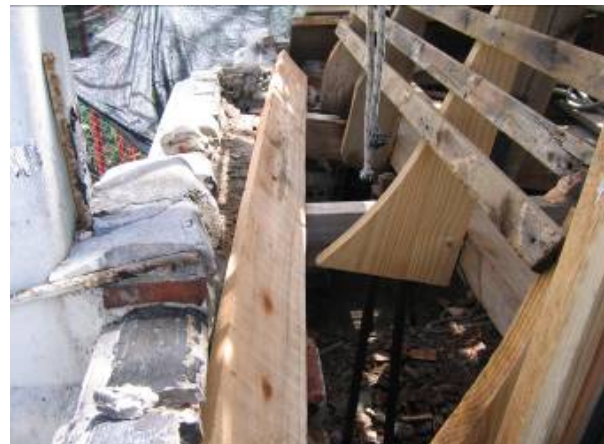
Fotografías 15 y 16 - Colocación de los listones sobre la estructura de madera secundaria

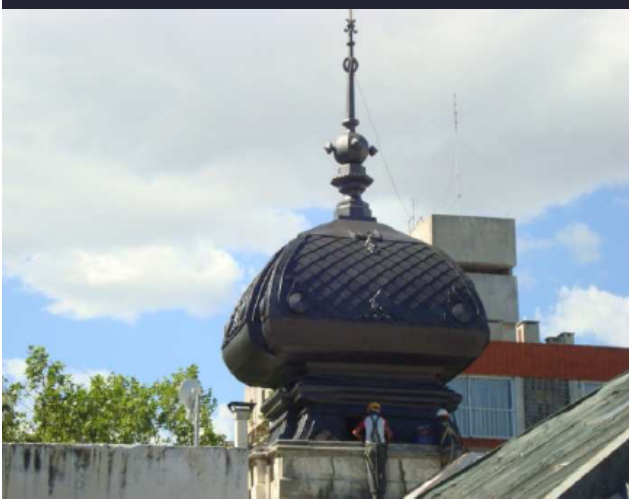
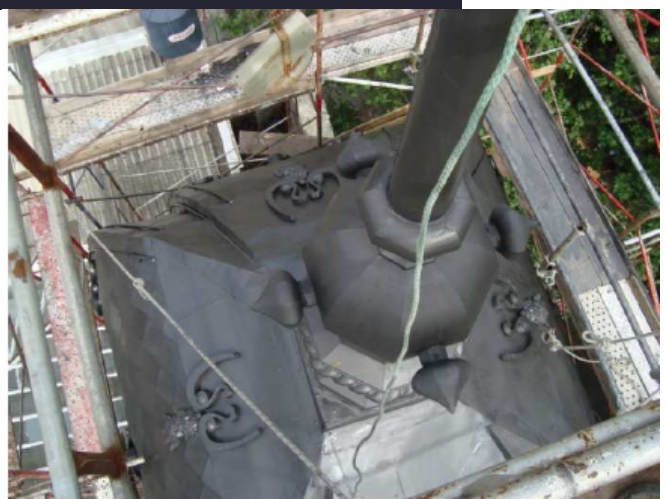
Fotografías 17 y 18 - Aspecto final del trabajo

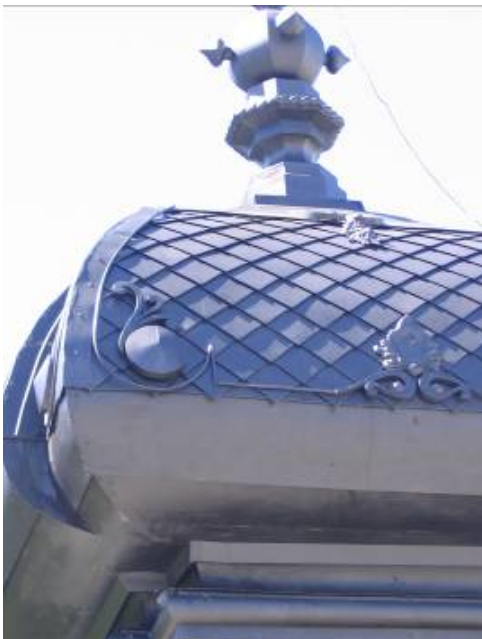
Fotografía 19 – Cúpula terminada
