IMPORTANCIA DEL SUELO EN LA PUESTA EN VALOR DE EDIFICIOS PATRIMONIALES EN ZONA SÍSMICA

Maldonado, Ignacio; Maldonado, Noemí; Martín, Pablo

*Centro Regional de Desarrollos Tecnológicos para la Construcción, Sismología e Ingeniería Sísmica,
Universidad Tecnológica Nacional Facultad Regional Mendoza*

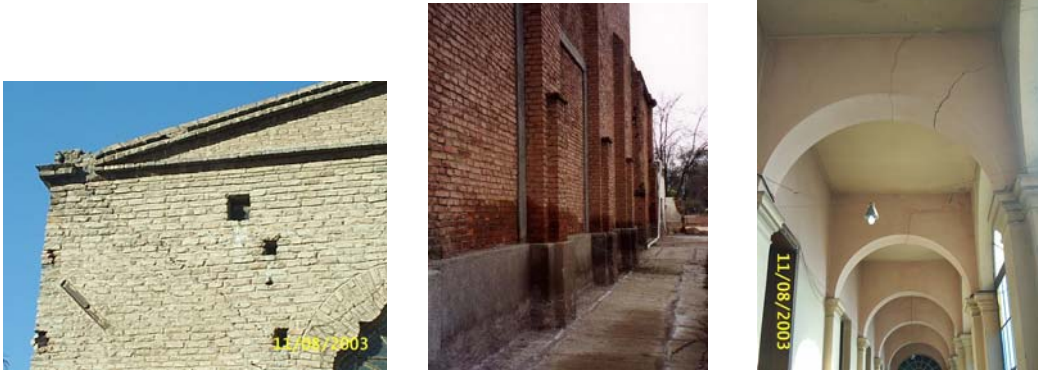
pero su afectación debido al mal funcionamiento de desagües pluviales y cloacales es evidente en la mampostería [2].

Figura 1: Daños en mampostería por sismo en paredes y arcos y presencia de humedad por pérdidas en desagües [2].

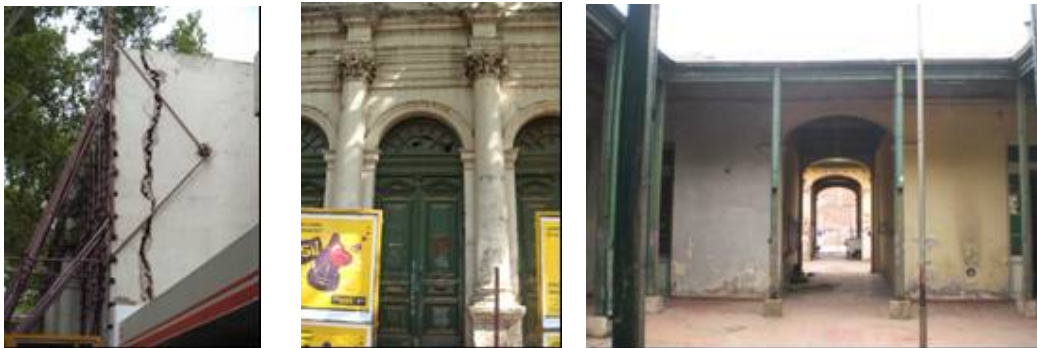
El edificio original ha tenido distintas intervenciones, y algunas de ellas han generado aún más problemas de patologías. El efecto de los sismos ha sido muy importante por los daños que produjo en la mampostería. La primera intervención, posterior al terremoto de Lavalle de 1927 originó la colocación de tensores a nivel de encadenado, en una única dirección, solución no suficiente para lograr un comportamiento estructural adecuado. El terremoto de Mendoza de 1985 originó el agrietamiento de la mampostería a 45° y el desalojo del edificio. Un sismo importante de agosto de 2006 generó la separación de la fachada (Figura 2).

Desde el punto de vista del comportamiento del suelo, la ausencia de mantenimiento en los sistemas de desagüe pluvial y cloacal generaron pérdidas de agua importantes que afectaron el comportamiento del suelo existente y afectaron las fundaciones del edificio, produciendo importantes asentamientos y el consiguiente estado de fisuración en la mampostería portante existente (especialmente en arcos).

Figura 2: Estado actual de la fachada y del interior del edificio escolar

espacios libres para ubicar equipos de hincado. Se considera viable colocar pilas de hormigón armado, distribuidas uniformemente, que trasladen las cargas al manto granular. Para asegurar el reemplazo de los cimientos se proponen vigas de vinculación rígidas entre pilas, con la inserción de columnas necesarias para conformar los planos resistentes de los muros de mampostería del edificio, las que conectan las cabezas de las pilas.

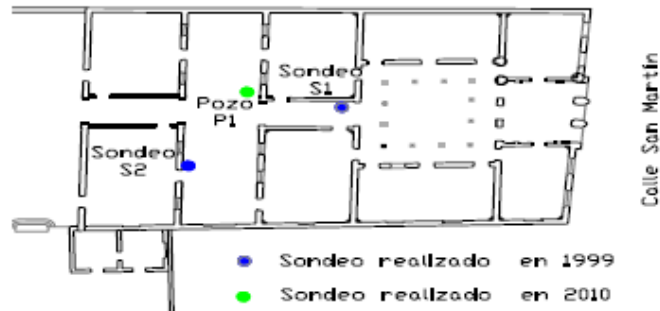
Figura 3 Plano de planta de la escuela

La Figura 3 presenta la ubicación de los sondeos practicados. El perfil de suelos de los sondeos permite identificar un suelo plástico (CL) hasta los 4,50m de profundidad, continuo, fácil de excavar y sensible a los cambios de humedad y luego un suelo granular, mezcla de clastos redondeados y subangular (GP) con pocos finos, hasta los 9,00m. El número de golpes de los ensayos SPT variaron entre 4-5 para el suelo superior a 32-38 para el manto granular.

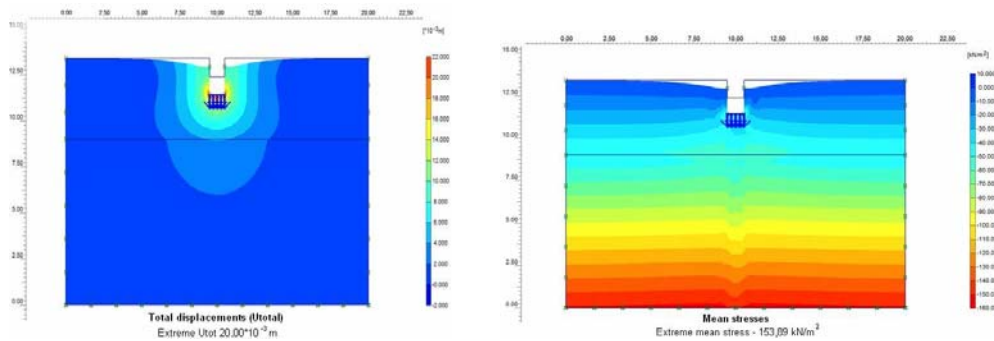
Para evaluar el compromiso que presenta el edificio actual, se modeló mediante método de los elementos finitos [8], introduciendo una deformación predefinida del mismo orden de daño que presenta el desplazamiento de la fachada (0,02m) para evaluar el estado tensional y verificar que la estructura está fisurada debido a que se ha superado más de 2 veces su estado de servicio (47 vs. 115 kN/m²) como se presenta en los resultados de modelación del suelo en la Figura 4.

Figura 4: Estado tensional en el suelo de fundación

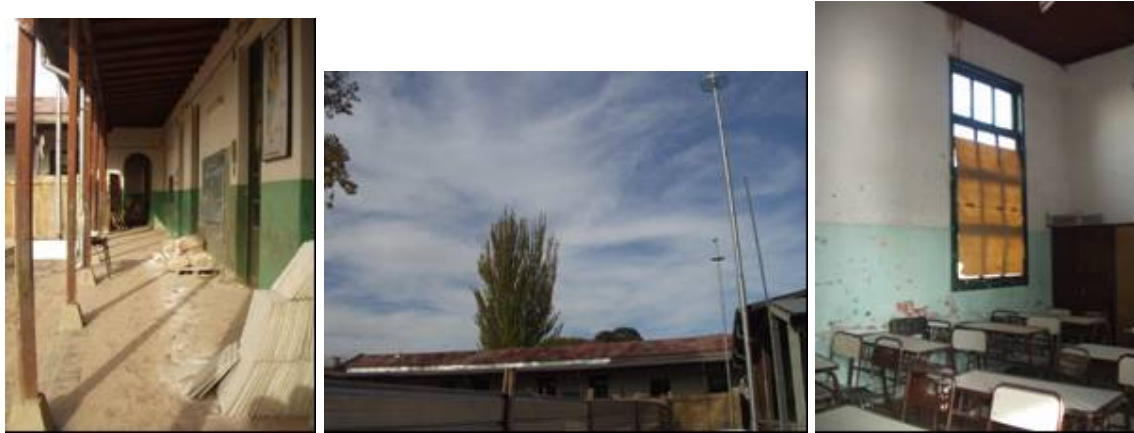
Se han mantenido los pisos flotantes de madera con cámara de aire hasta la fecha, no presentando afectadas las condiciones de habitabilidad. El terremoto de Mendoza de 1985 y de 2006 han producido algunos desplazamientos en la cubierta liviana, no afectando la estructura de mampostería (Figura 6).

Figura 6: Estado actual de la escuela Antonio Zinny
