Evaluación y diagnóstico estructural para la conservación de puentes colgantes de la ciudad de Olavarría

En el presente trabajo se efectúa la descripción de los mencionados puentes colgantes peatonales y de sus partes componentes. Se describen los resultados obtenidos en la evaluación del estado de los mismos, destacando los deterioros más frecuentes que presentan los diferentes elementos que los componen.

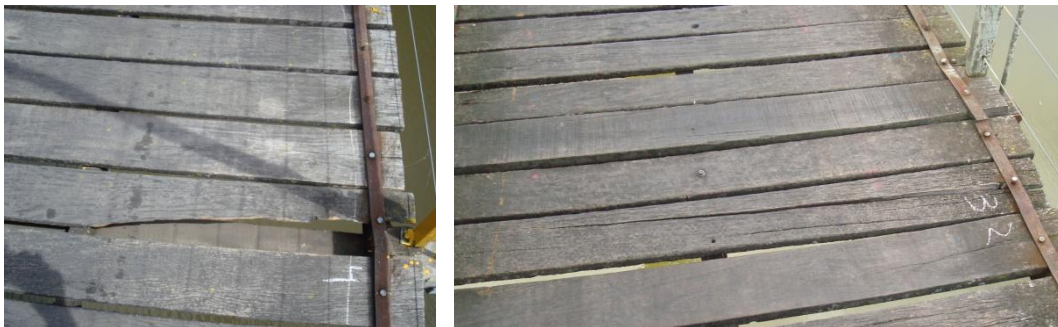
Las tablas de circulación suelen estar fisuradas o quebradas, lo que compromete la seguridad de los peatones, Fig. 9.

Figura 9: Daños en tablas

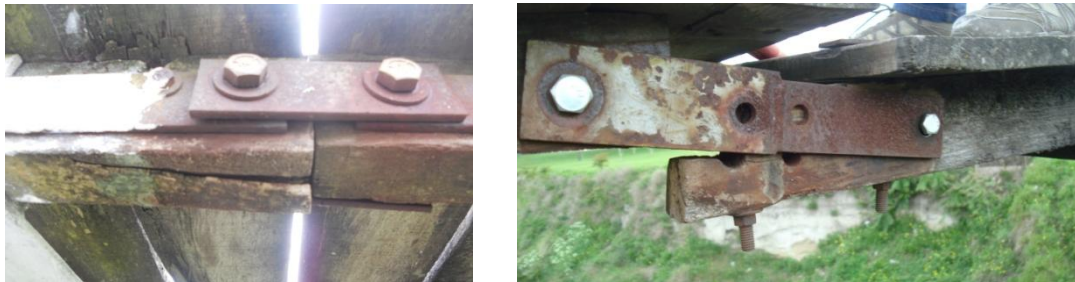
Los deterioros encontrados en largueros son, rotura en la zona de articulaciones, Fig. 10, roturas por corte de la sección transversal, Fig. 11 y fisuras longitudinales, Fig. 12.

Figura 10: Roturas en zona de articulación.

Las deficiencias y pérdida de la vinculación en las articulaciones producidas por roturas en la madera del larguero o pérdida del medio de unión es uno de los mayores inconvenientes encontrados, estos generan problemas en la transitabilidad del puente pues dan origen a desniveles perjudiciales para los peatones, Fig. 10 y 19.

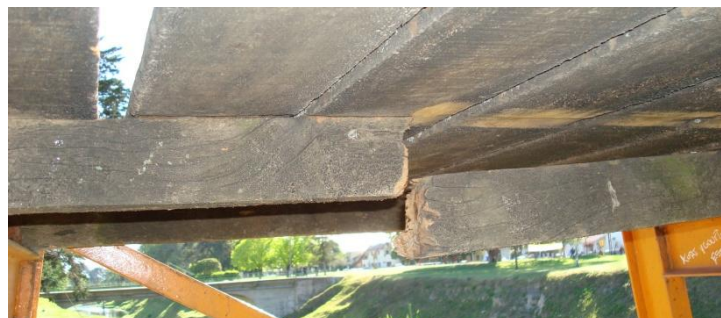
Figura 11: Rotura de larguero

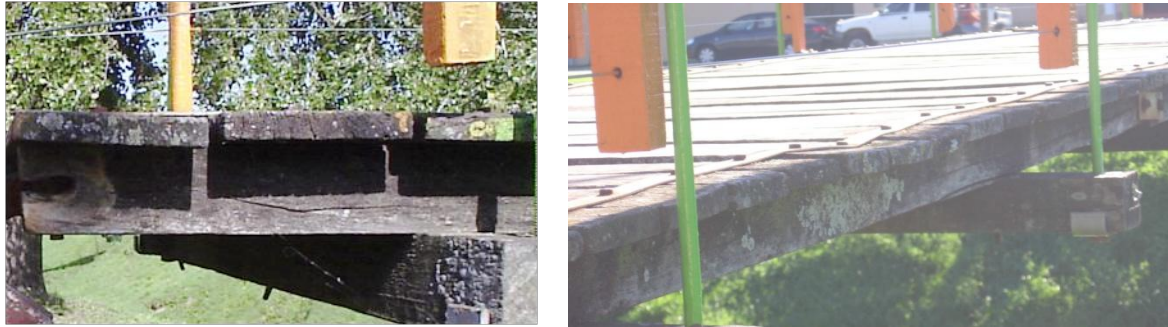
Figura 12: Fisuras longitudinales

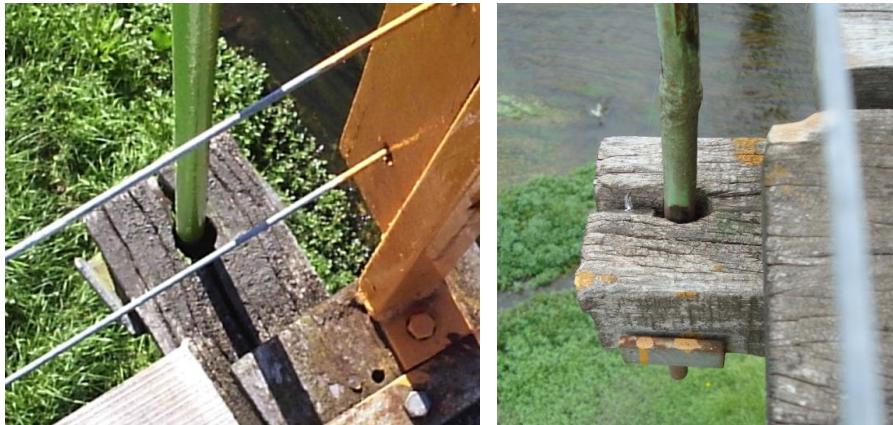
Las viguetas también han presentado deterioros, principalmente en la zona de unión con la péndola, Fig. 13. En las mismas se observan agujeros agrandados o cortados y fisuras en la dirección de las fibras. Se destaca la presencia de un elemento auxiliar metálico que permite la adecuada vinculación con la péndola.

Figura 13: Deterioros en la unión de la péndola con la vigueta

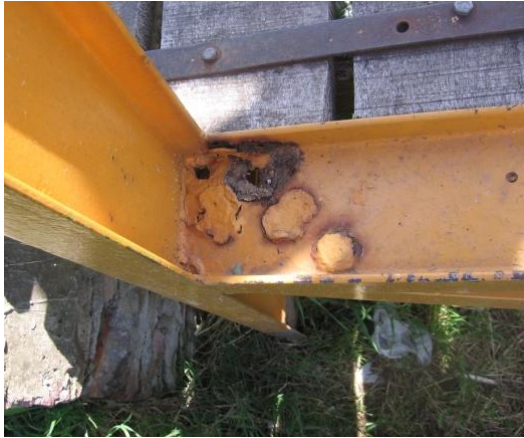
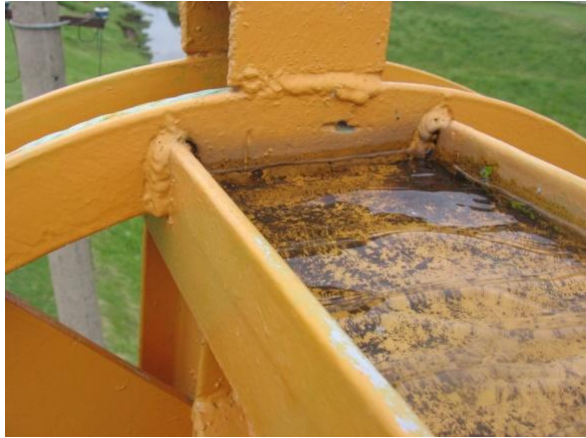
En las torres se pudo observar que la mayor parte de los deterioros lo presentan las barras formadas por perfiles dispuestos horizontalmente. Esto se da por la acumulación del agua de lluvia, Fig. 14 y por la falta u obstrucción de los orificios necesarios para la evacuación de la misma.

Figura 14: Inicio de corrosión y acumulación de agua en perfiles horizontales

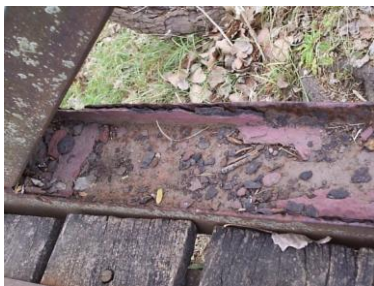
Año 2007

En algunos perfiles el avance de la corrosión ha sido significativo. Tal es el caso del primer perfil horizontal a nivel de tablero que corresponde al puente Canaveri. En la Fig. 15 se observa el estado del mismo en el año 2007, con tratamientos paliativos en 2010 y su reemplazo en 2016 (se puede observar la acumulación de hojas sobre el mismo).

Figura 15: Perfil horizontal Puente de calle Canaveri.

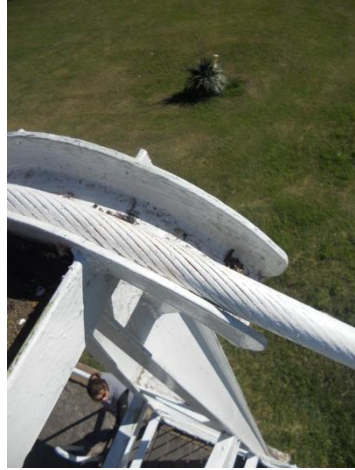
En todas las evaluaciones realizadas se ha podido observar que los cables no han sufrido deterioros que comprometan su resistencia. Se los revisó minuciosamente a simple vista y también con ayuda de una lupa a lo largo de toda su trayectoria. Se inspeccionó con suma atención la zona de apoyo de los mismos sobre las torres ya que es una zona crítica, principalmente por la fricción que allí se origina y por la fatiga, no evidenciándose deterioros, Fig. 16.

Figura 16: Apoyo del cable sobre la torre

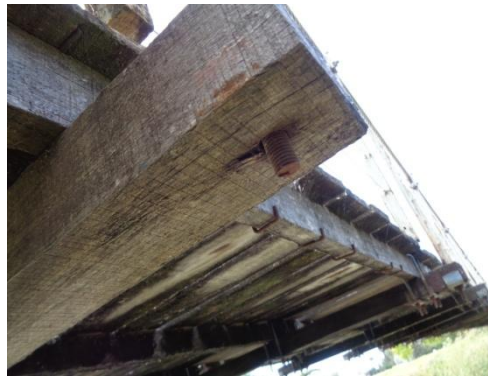
Las péndolas han presentado los siguientes defectos: pérdida del medio de unión a la vigueta, Fig. 17, inclinación de las péndolas por desplazamiento de la abrazadera sobre el cable y péndolas dobladas en la zona de unión a la vigueta, Fig. 18.

Figura 17: Pérdida de medio de unión a la vigueta

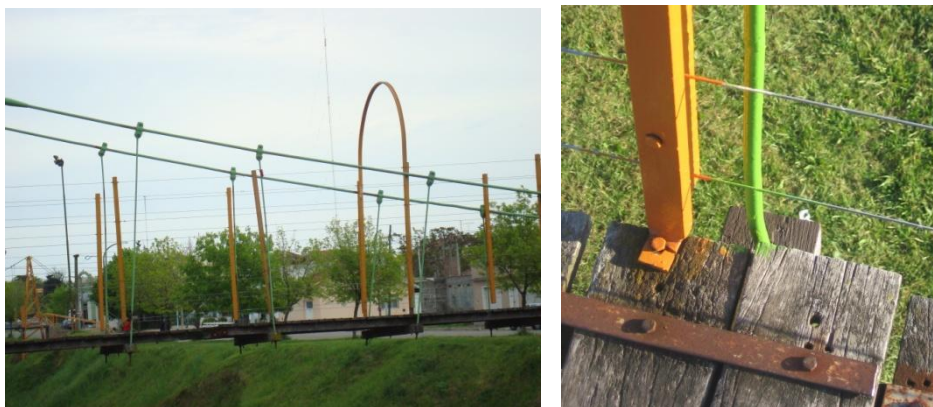
Figura 18: Péndolas inclinadas y dobladas

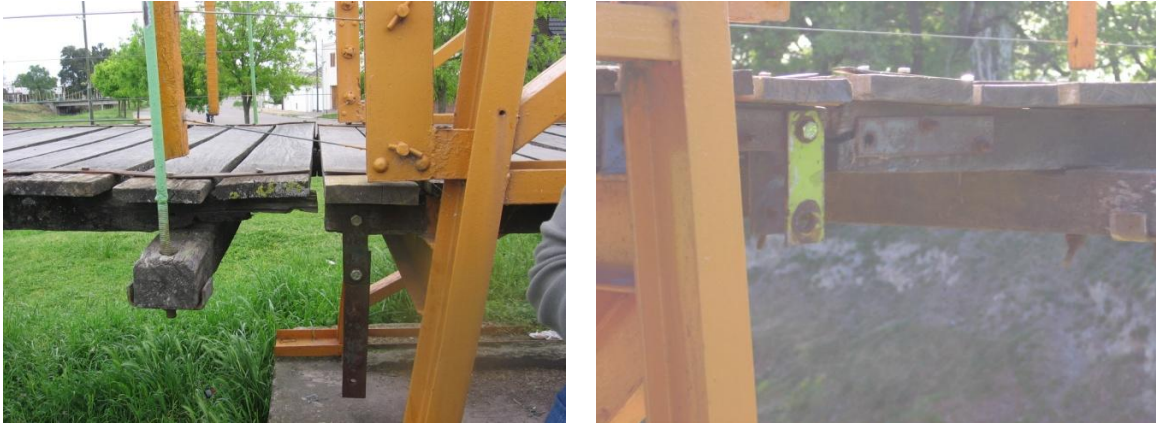
Figura 19: Pérdida de la articulación

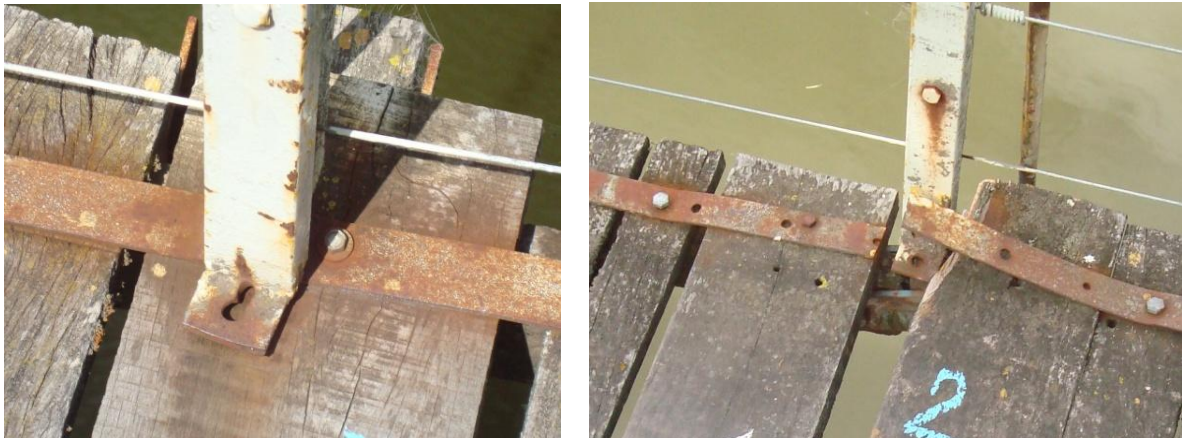
Los arcos y flejes de acero, pierden en muchas ocasiones su medio de unión al tablero perdiendo su funcionalidad, Fig. 20.

Figura 20: Pérdida del medio de unión al tablero de arcos y flejes

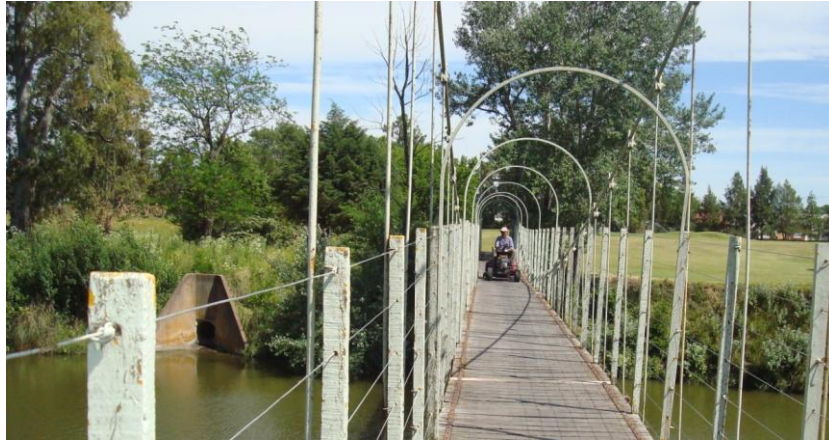
Estos puentes colgantes son peatonales y a diario soportan el tránsito de cargas superiores a las correspondientes a ese destino. En particular se pudo observar sobre el más alejado de la zona céntrica, la circulación de varias bicicletas en simultáneo, motos y cuatriciclos (de los utilizados para corte de pasto) Fig. 21. Este tipo de sobrecargas, para las que seguramente no ha sido diseñado, pueden causar daños a la estructura, como por ejemplo el que se presenta en la Fig. 22.

Figura 21: Cuatriciclo circunlando por Punte Canaveri

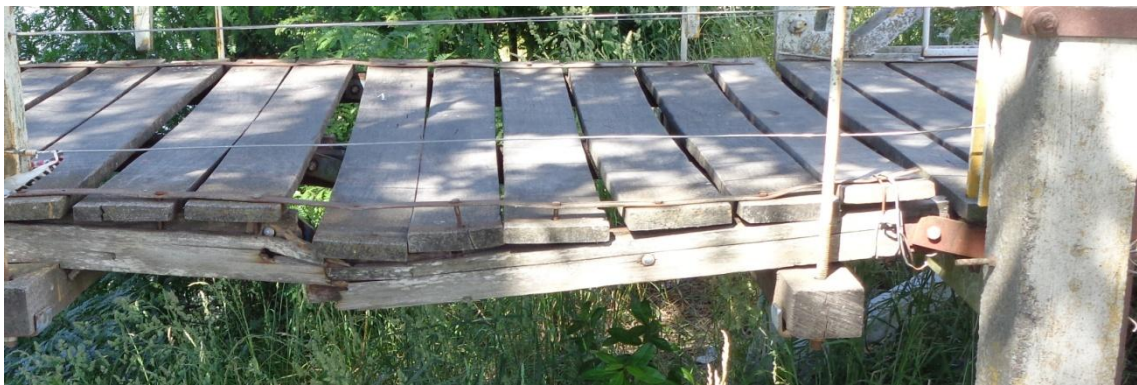
Figura 22: Daño en el larguero

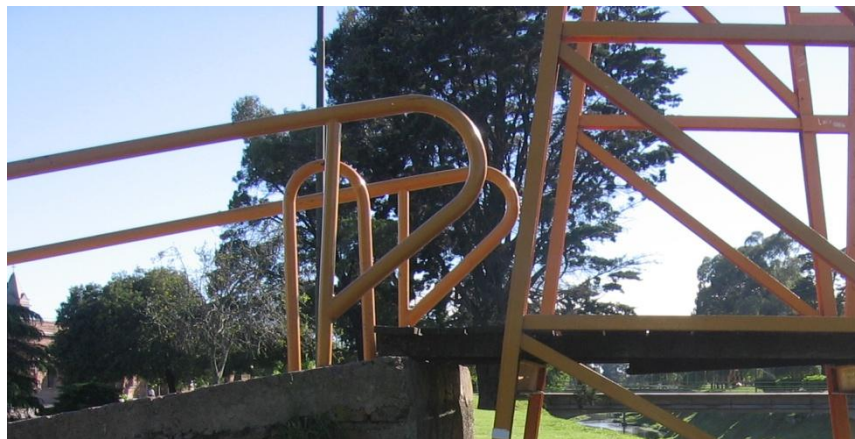
Figura 23: Limitadores de ancho

Si bien se han colocado carteles indicadores, estos no siempre son respetados. Para evitar esta sobrecarga, en el año 2010 se colocaron limitadores de ancho en el ingreso de algunos de los puentes colgantes como se muestra en la Fig. 23, los cuales debieron ser quitados pues impedían la circulación de cochecitos de bebé o de sillas de ruedas.
