Tópico 4 - N° 11

PUESTA EN VALOR DE UN EDIFICIO ESCOLAR PATRIMONIAL DE MAMPOSTERÍA EN ZONA DE ELEVADA SISMICIDAD: UN CASO DE ESTUDIO

La Escuela Mitre es un edificio monumental patrimonial de 1906 de muros de mampostería cerámica cocida no reforzada de gran espesor y altura y presenta daño estructural debido a distintos eventos sísmicos y a la falta de mantenimiento. Las tareas de estudio se inician en 1999 y las obras de puesta en valor en 2012. La falta de capacidad portante del suelo, por pérdidas de agua de las cañerías produjo importantes asentamientos diferenciales que obligaron a su inhabilitación. El comportamiento del edificio se ha evaluado mediante un modelo de elementos finitos, tanto para la valoración del daño existente como para la rehabilitación.

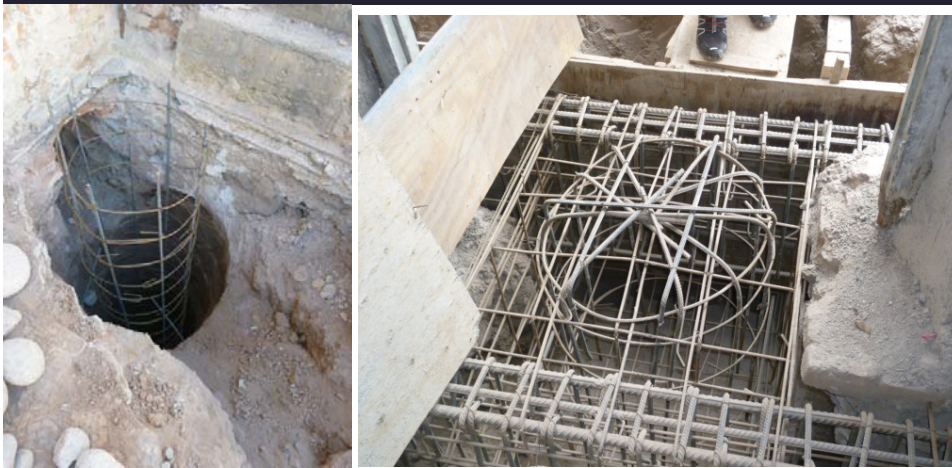
Figura 5 – Armado de pilares y cabezales de la fundación

- Optimizar la fundación existente, consolidando el cimiento de cascotes mediante la inclusión de vigas de fundación de altura semejante a la altura del cimiento existente y la construcción de pilas de fundación hasta alcanzar el estrato de suelo resistente, ubicado por lo menos a 9 m de profundidad. Donde las condiciones de vecindad lo permita la viga de fundación estará conectada mediante pasadores metálicos entre sí o entre la viga y el cimiento en el caso de ubicación en la medianera o frente.

La rehabilitación estructural se encuentra actualmente finalizada. La misma se inició por sectores para asegurar la capacidad portante de las fundaciones en primer lugar (Fig. 5) y avanzar luego en la capacidad de la superestructura (Fig. 6).

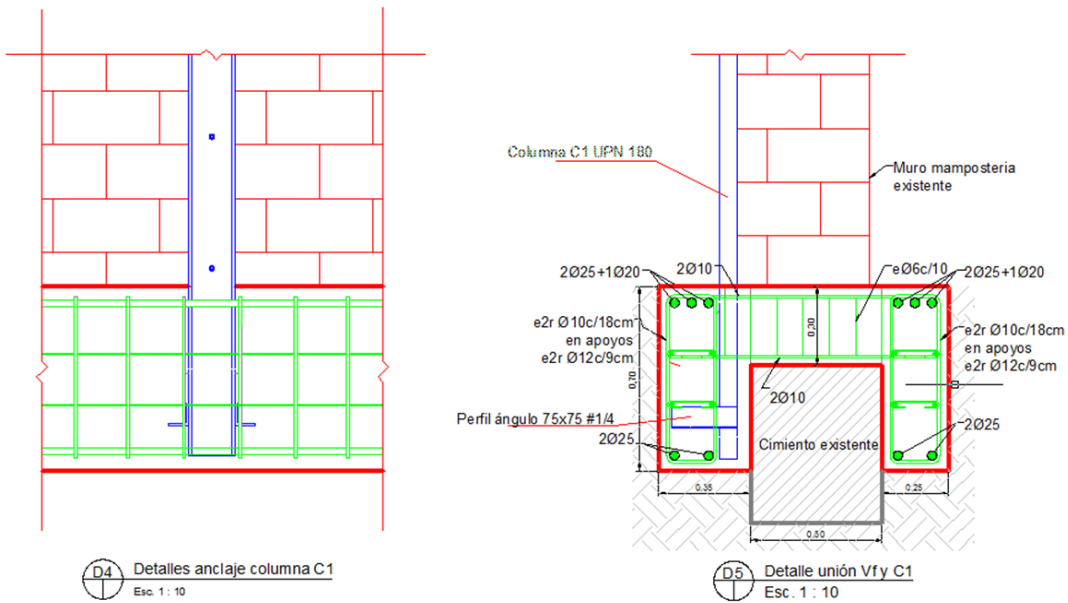
Figura 6 – Detalle de anclaje de columnas en fundaciones y unión con vigas

- Transmitir los esfuerzos de la estructura a las fundaciones a través de columnas metálicas ancladas en la estructura de mampostería y en la estructura de fundación.

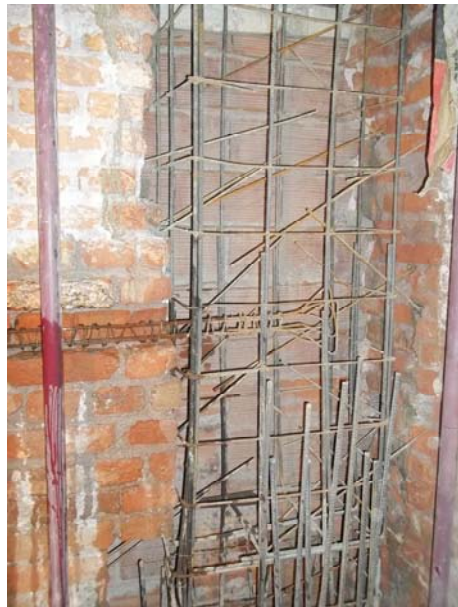
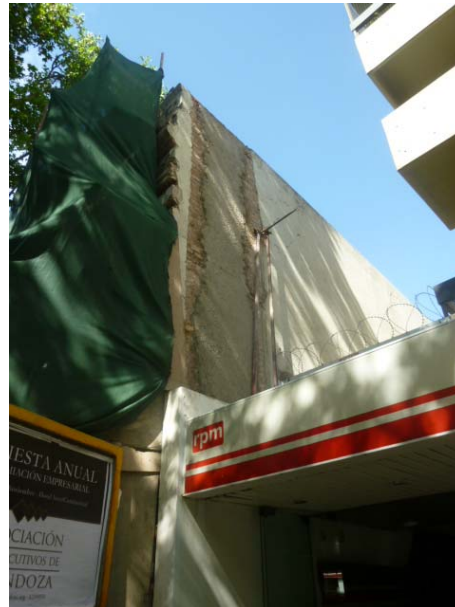
La eliminación de revoques y pinturas ha permitido apreciar el estado de daño en la mampostería, donde se han adoptado distintas técnicas de recuperación, según la ubicación y nivel de fisuración (Fig. 7 y 8).

Figura 7 – Reparación de la mampostería en el frente del edificio (interior y exterior)

- Para recuperar el monolitismo de la estructura de mampostería se propone el uso de lechadas de inyección cementicias o epoxis, según el espesor de las fisuras para recuperar la adherencia de mampuestos y morteros. En función del espesor de las fisuras podrá realizarse el cosido de la mampostería, en especial en el caso de los arcos.

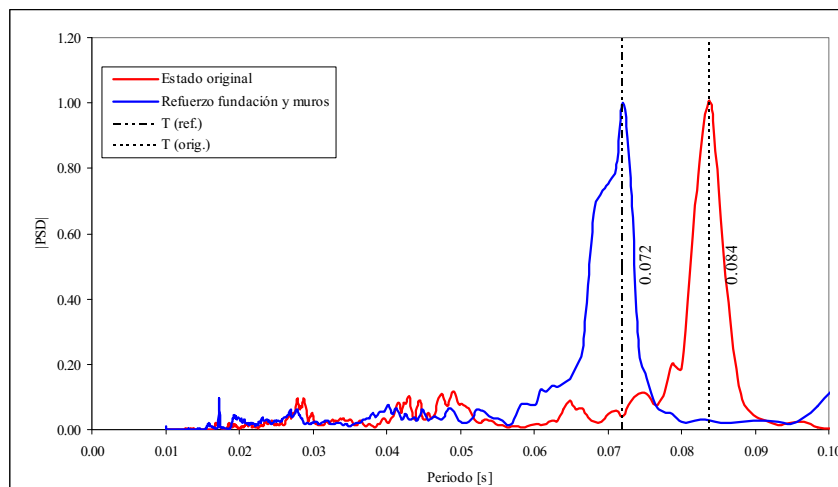
Para los resultados de la medición de vibraciones ambientales se presenta la Densidad Espectral de Potencia normalizada (IPSD) en Fig. 10, donde se observa cómo el periodo del muro de mampostería analizado ha disminuido respecto a su estado original, aproximadamente un 85%, además se presenta el periodo teórico de dicho muro. Esta mejora en el periodo, y por lo tanto en la rigidez de la estructura está relacionada a la consolidación de las fundaciones y reparación de fisuras en la mampostería, esto es una estructura con mayor grado de monolitismo. Finalmente una vez realizado el emparillado metálico (diafragma) se mide nuevamente para conocer el periodo final del edificio (Fig. 11).

Figura 10 - |PSD| muro analizado. Estado original, reforzado y periodo teórico
