PUESTA EN VALOR DEL MUSEO CASA PADILLA

Rubio, R. – Cuezco, M. L.

Instituto de Historia y Patrimonio. FAU. UNT. Tucumán – Argentina
mlaurac@hotmail.com – rairub@arnet.com.ar

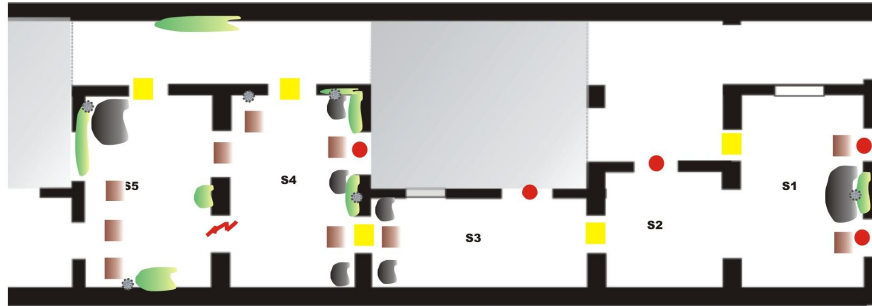
Mapeo de patologías de mayor gravedad

Con respecto al estado de la construcción se observan fisuras y grietas en muros medianeros y en uno de los transversales, se estima que esto es consecuencia de los movimientos de suelo producidos por los edificios linderos. Además, otros componentes se vieron afectados por esta situación, las carpinterías se desajustaron, los pisos cedieron, las piezas de mármol del ingreso se marcaron, etc. Por esta razón, se considera que si bien la

En los muros se presentaron signos de humedad ascendente, en especial en los medianeros, la falta de capa aisladora fue una condición determinante. Detrás de los marcos, zócalos y en parte de la boiserie se verificó la disgregación del material por la acción de la humedad que también afectó la pieza de madera. Las filtraciones producto de fallas en la cubierta ocasionaron el desprendimiento de revoques. Por otra parte, los revoques exteriores exhibieron efectos similares a los interiores, sin embargo, la humedad proviene de los pretilos que se hallan en el sector superior como coronamiento de los tres primeros patios. Estos elementos deben considerarse en la intervención ya que reciben la acción de los agentes externos que les ocasionan lesiones físicas (humedad, erosión y suciedad), mecánicas (desprendimientos) y químicas (organismos vegetales).

En las carpinterías que mantienen contacto directo con el exterior se observaron daños en el sector inferior por la agresión del agua de lluvia y el sol, estos agentes provocaron el deterioro de los tableros, también se registraron faltantes de herrajes de accionamiento y cierre y ornamento en las colocadas en el frente. Por otra parte, los movimientos estructurales y la falta de mantenimiento provocaron el desajuste de las puertas. Asimismo, cabe aclarar que en su mayoría presentaban recambio de partes, principalmente en el sector inferior, producto de intervenciones precedentes. La estanqueidad y hermeticidad se vio afectada, los botaguas de las puertas que dan al patio no funcionan adecuadamente por el mal estado de la madera.

Grietas
-

Deterioro por humedad
-

Desajuste de carpinterías y alto grado de degradación en la madera
-

Alta degradación de la pinotea

Figura 5. Mapeo de lesiones que registra los daños a nivel general y de mayor impacto en los elementos constructivos

- Recuperación de la estructura principal y la tirantería
- Reposición de las piezas afectadas por agentes orgánicos
- Reintegración de los componentes estructurales en buen estado, sustitución total de las chapas de zinc y sus elementos de fijación
- Reemplazo de las canaletas y desobstrucción del sistema de bajadas
- Limpieza y consolidación de mampostería de cierre. Reposición de mortero de asiento. Hidrofugación
- Verificación integral de su funcionamiento

- Cateos para la determinación de las distintas capas de pintura existentes y definición de los colores originarios
- Limpieza de la superficie
- Consolidación de los sectores con fallas mecánicas en muro estructural
- Tratamiento de fisuras en revestimiento: revoques y pintura
- Reposición del revoque disgregado
- Pintura

- Limpieza de las piezas
- Recuperación de marcos y hojas
- Restitución de hojas y piezas faltantes
- Reposición de elementos de accionamiento y cierre
- Reposición de vidrios y de su sistema de soporte
- Eliminación de insertos y reparación parcial de sectores dañados
- Pintura

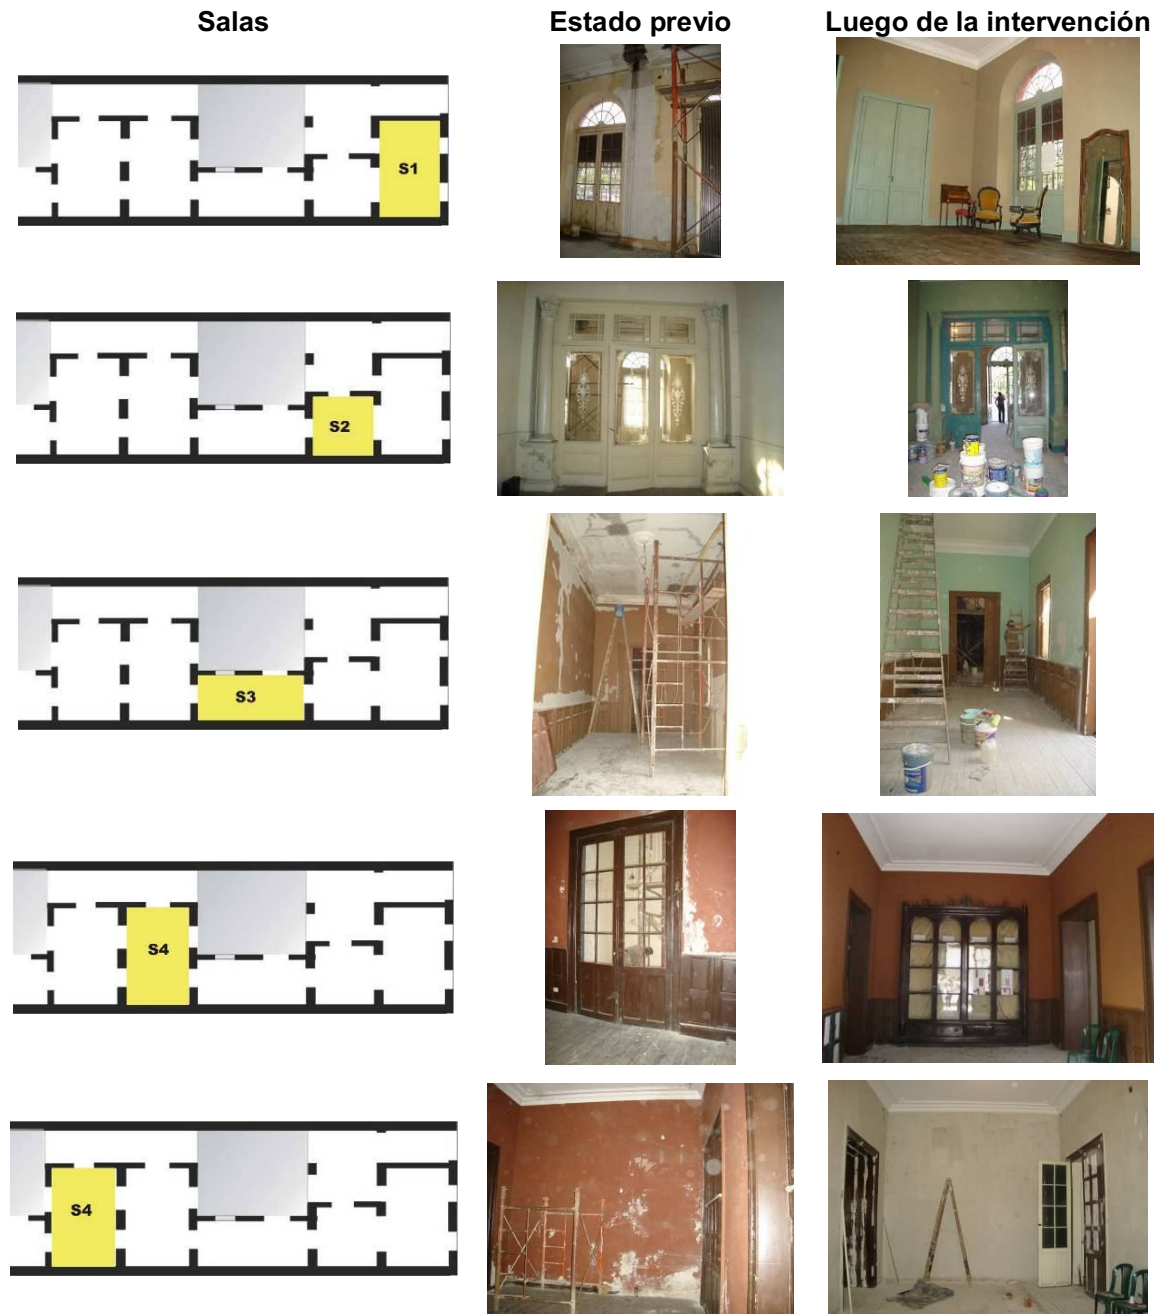
Figura 6. Las cinco primeras salas de la Casa Museo que corresponden a las habitaciones importantes del anterior espacio doméstico, sala de recibo, salas de estar y comedor
