PROPUESTA DE REFUERZO DE UN EDIFICIO PATRIMONIAL DEL MINISTERIO DE SALUD DE LA NACIÓN

En este trabajo se presenta la propuesta de refuerzo estructural de un edificio del Ministerio de Salud de la Nación, realizado a partir del estudio y diagnóstico de las patologías que lo afectan. Su estructura está constituida por elementos de hormigón armado y mampostería de relleno, fue construido en la década de 1930 en la ciudad de Salta y es considerado de valor patrimonial por la comunidad.

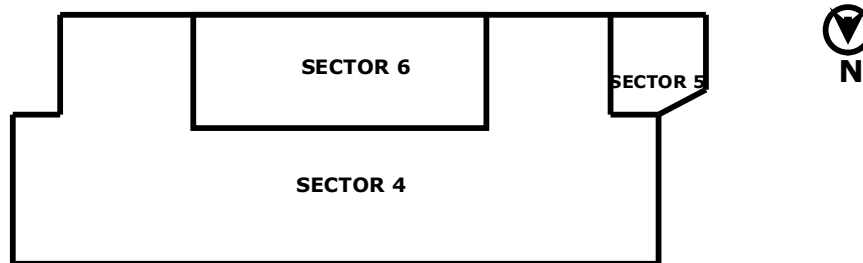
Figura 6. División del primer piso en sectores

Se observa un sector con un elevado nivel de daños en muros, que se denomina Sector 5 (Figura 6).

El resto del primer piso presenta fisuras moderadas sobre la fachada Este y leves en el resto del Sector 4.

correspondiente descenso de las losas, lo cual se evidencia en la falla del muro sur del Sector 5 del primer piso (Figura 6).
