## ANTIGUO TRATO DE TOCINERÍA, RESTAURACIÓN Y VITALIZACIÓN

Georgina Adelaida Ortega Cambranis (1); Rita Alejandra Ortega Cambranis (2); Laura Rosas Gutiérrez (3)

*Arquitectura Arte & Restauo*

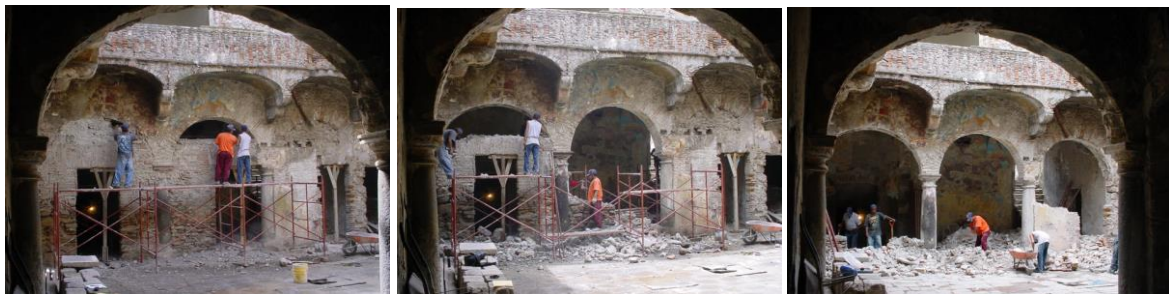
Figura 2 – Liberación de la portería

Este trabajo se enfoca, de manera específica, al análisis del inmueble ubicado en la calle 2 Sur no. 904, que es el área que presenta menos intervenciones y elementos arquitectónicos relevantes que aún se conservan, donde es importante señalar que el acceso principal se ubica en posición asimétrica respecto a los vanos que podemos observar en la fachada; en la primera crujía se ubican las accesorias que se comunican con el patio central rodeado de crujías de dos niveles que corresponden a las habitaciones, destacando una portería de frente al acceso misma que se encontraba tapiada con el mismo tipo de aparejo que presenta la arcada en el nivel superior del obraje; quedando casi completamente ocultas en el muro las columnas en cantera gris y los arcos de medio punto que definen dicho espacio (Fig. 2).

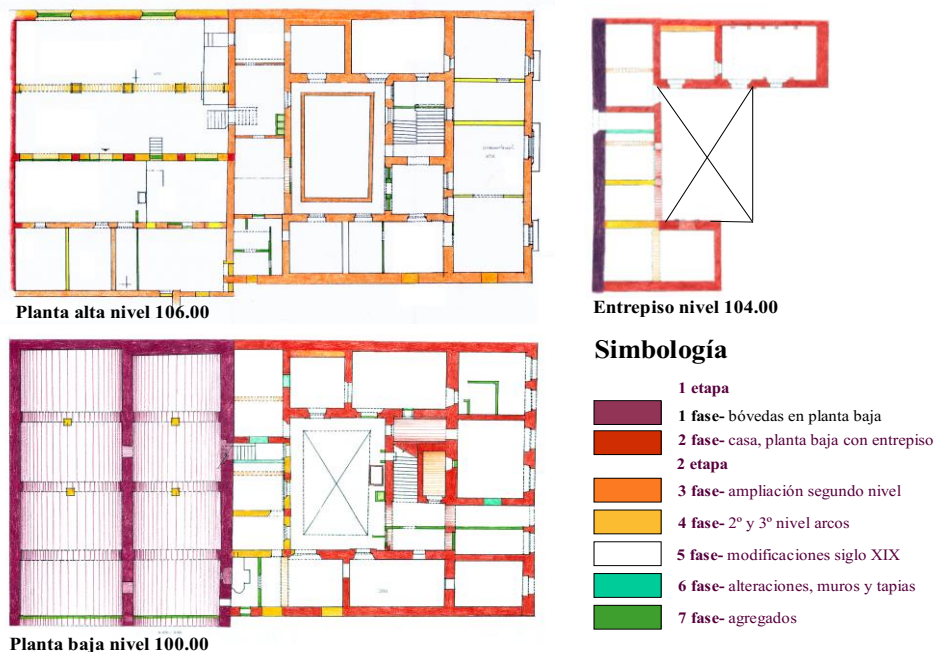
**Figura 3 – Cronología Constructiva**

El inmueble presenta básicamente dos etapas constructivas; la primera estaba conformada por dos grandes bóvedas de cañón corrido que ocupan una superficie aproximada de 300 m<sup>2</sup>. al oriente del predio, espacio que originalmente estaba integrado a la casa de la 9 oriente 201 correspondiente al obraje del antiguo “trato de tocinería”, y al oriente los espacios correspondientes a la casa habitación, de un nivel con entresuelo (Fig. 3).

La segunda etapa está conformada por la ampliación de la casa, con lo que se generó un segundo nivel de aproximadamente 400 m<sup>2</sup>, pérdida parcial del entresuelo y la construcción del horno para la producción de jabón; así como por la adaptación de la escalera, construcción del segundo y tercer nivel de la arcada que se encuentra ubicada sobre las bóvedas, y alteraciones recientes con muros y tapias consideradas como agregados constructivos sin valor, que afectaron sustancialmente el espacio, modificando y fraccionando el partido arquitectónico para satisfacer cuestiones de uso,

por lo que dichos elementos fueron eliminados durante el proceso de recuperación (Fig. 3); sin embargo, en la totalidad del inmueble fue necesario evaluar la permanencia o retiro de las estructuras de las etapas precedentes y las características de la composición muraria para no suprimir componentes que documentan la historia del inmueble, ante esta disyuntiva se le dio prioridad al valor estético sobre el histórico y con ello se logró la recuperación de los espacios con un rico lenguaje formal, complementariamente se documentaron de manera detallada las liberaciones durante las obras de restauración.

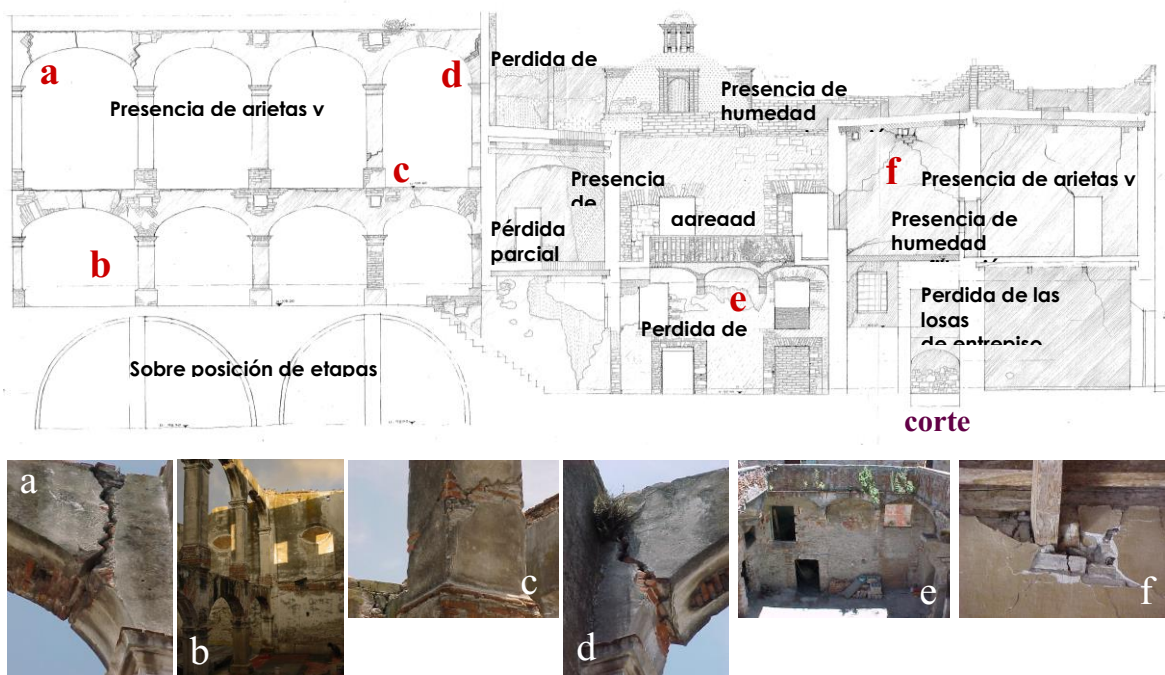
Figura 6 – Análisis del comportamiento del sistema constructivo

Se realizó una lectura detallada, quedó documentada mediante los levantamientos arquitectónicos, identificación de la estructura muraria y comportamiento del sistema constructivo, levantamiento fotográfico, diagnóstico de deterioro, descripción de pisos y recubrimientos, así como sondeos para determinar la subsistencia de pintura mural para su paulatina consolidación y reintegración (Fig. 6).

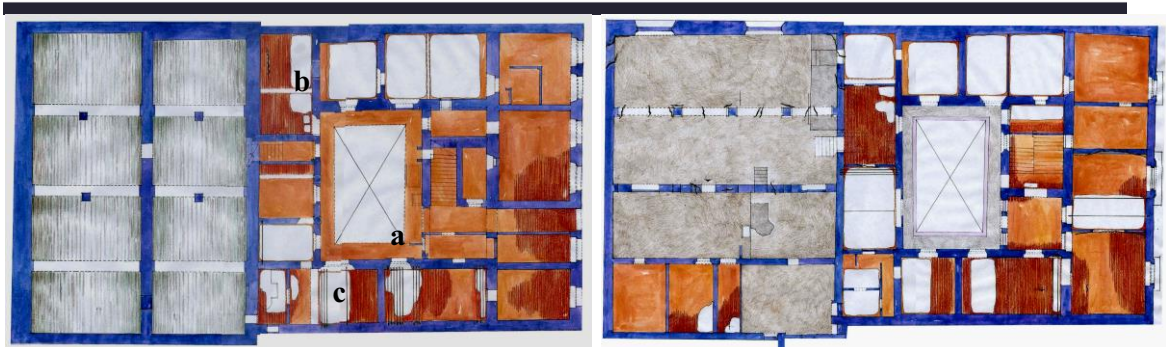
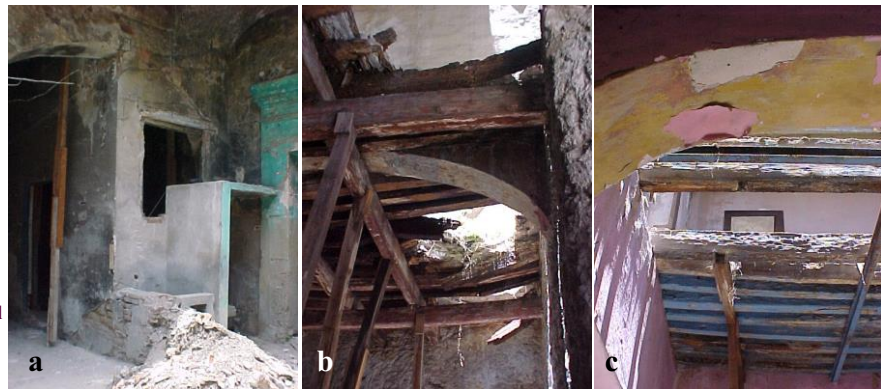
**Figura 7 – Diagnóstico de deterioro**

En Agosto de 2002 se inició el proceso de recuperación mediante diferentes trabajos de restauración después de analizar e identificar los problemas que afectaron principalmente la estabilidad y equilibrio de la estructura muraria, puesto que los asentamientos diferenciales y los últimos sismos, generaron algunas pérdidas desde el punto de vista formal y estructural; todo ello, aunado a la falta de mantenimiento y el abandono, es por lo que se encontraron colapsadas aproximadamente el 80% de las cubiertas con viguería en azoteas y entrepisos; sin embargo, consolidando los sistemas constructivos y reintegrando todos los elementos horizontales se logró recuperar la volumetría del inmueble y la identificación de los espacios estratificados.

Las losas de entrepiso y azotea a cinco metros de altura en entrepiso estaban construidas con viguería de madera, una cama de tejamanil, relleno de tierra y enladrillado asentado con mortero de cal y arena y con pendiente hacia el patio para el desalojo de las aguas pluviales, por lo que al construir el segundo nivel -que alcanza diez metros de altura en el área de la casa habitación- se desplantaron los muros sobre los terrados, situación que con el tiempo y el deterioro dio lugar a la presencia de asentamientos que se manifestaron con grietas y fisuras; por lo que se tuvo que consolidar adecuadamente el sistema murario del segundo nivel, estableciendo el apoyo necesario para lograr su estabilidad (Fig. 7).

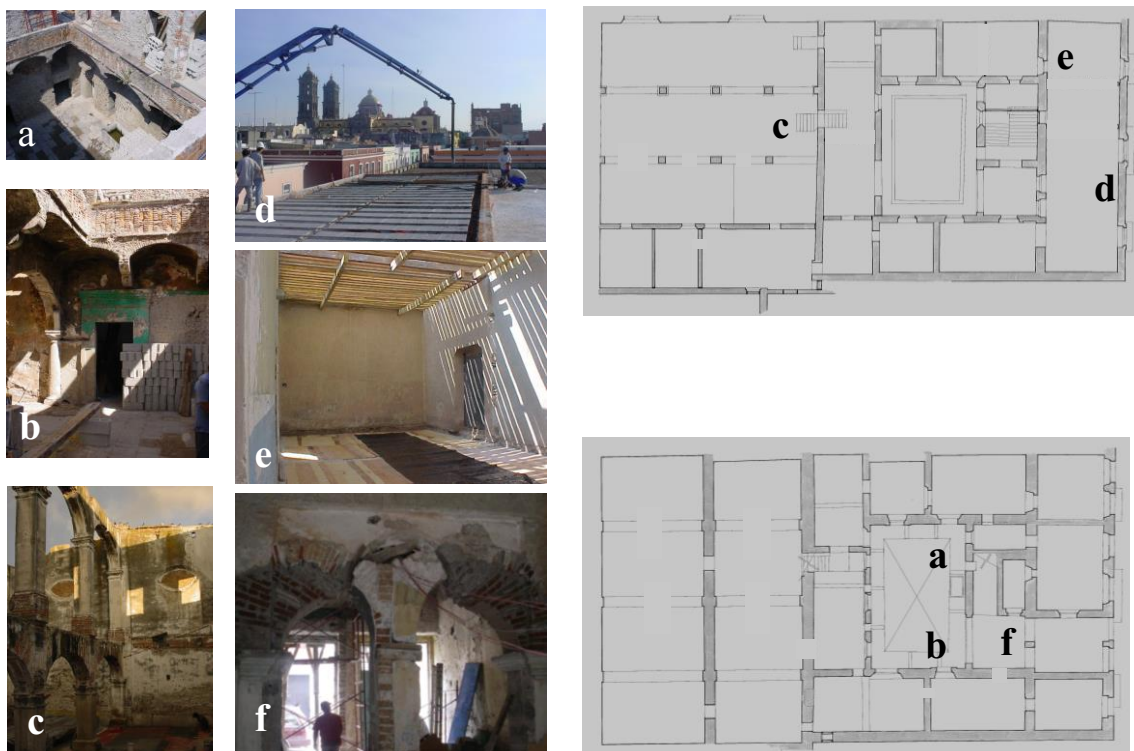
**Figura 8 – Identificación y reintegración de elementos y espacios arquitectónicos**

Con esta fundamentación se llevaron a cabo sondeos que nos permitieron detectar vanos tapiados, entre los que destacan la platabanda del acceso principal y el desplante de un arco mixtilíneo, elementos que fueron liberados y reintegrados haciendo trabajar el sistema constructivo tradicional; en el área de las bóvedas que por siglos permanecieron sin uso, se eliminaron las columnas que recibían las cargas axiales de la arcada que se encuentra en el nivel superior cuyos muros de carga tienen 0.60 cm. de espesor y los cabeceros solo 0.30 cm. de espesor por 15.00 mts. de altura respecto al nivel de la calle.

Así que para cubrir este espacio se planteó implementar una parte con viguería recuperando la madera que se empleó durante la obra y la otra parte conservaría la transparencia que nos evoca el espacio al aire libre como estuvo por mucho tiempo, instalando unas cubiertas eléctricas deslizables de policarbonato sobre una estructura metálica articulada a los esbeltos muros previendo un comportamiento adecuado ante posibles sismos en el futuro (Fig. 8).

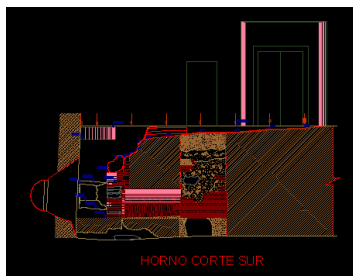
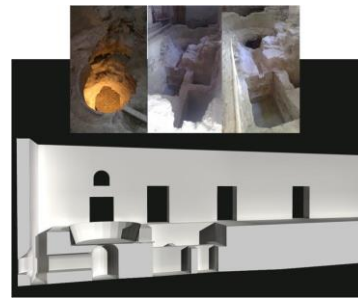
**Figura 9 – Vestigios arqueológicos del horno para la producción de jabón y depósitos para su decantación aún en proceso de restauración**
