RESTAURACIÓN Y PUESTA EN VALOR DEL TEMPLO Y MUSEO DEL COLEGIO DE LA INMACULADA CONCEPCIÓN DE LA CIUDAD DE SANTA FE

Berra, F.; Montemurri, A.; Ortiz, J. y Paccamiccio, M.

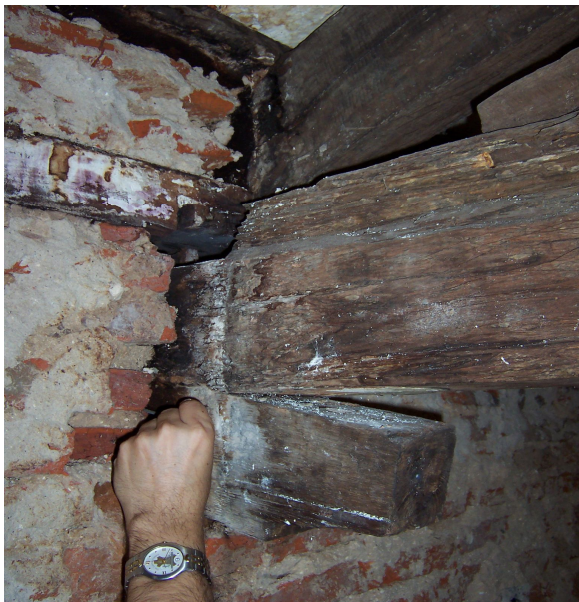
Fotografía 11. Pares y nudillos en estado de putrefacción.

Tanto las soleras embutidas en la mampostería (foto 12) como los extremos de los tirantes, pares y nudillos (ver fotografía 11), sufrieron avances irreversibles en la putrefacción de sus fibras que, al quedar mecánicamente inactivas frente a las cargas provenientes de la cubierta, cedieron aproximadamente seis centímetros y provocaron grietas en la concha del techo. A partir de esta lesión primaria el ingreso de agua fue cada vez mayor al punto tal de provocar grandes manchas de humedad y la formación de moho en la cara interna del muro.

Los pares y nudillos de madera de quebracho, de sección rectangular de ocho por seis pulgadas, se ciñen entre si de un modo muy elemental a través de una varilla de hierro liso que los vincula a modo de clavija alojada en sendas perforaciones. Este sistema de sujeción es muy vulnerable ante la presencia de humedad que corroe al hierro y luego a la madera, precisamente en los orificios practicados en esas vigas.

Tanto las cargas soportadas por los pares y nudillos como las que reciben los tirantes de la cubierta no se transmiten en forma directa a los mampuestos sino que se interpone un can de madera, en el primer caso y una solera alojada en el muro en el segundo. Estos elementos, vitales para la solidaridad del conjunto tectónico, también sufrieron los efectos de la putrefacción por sobresaturación de sus fibras, hasta degradarse completamente o perder su capacidad resistente. Ante esta conjunción de patologías y lesiones reconocemos que este sector estuvo en serio riesgo estructural.

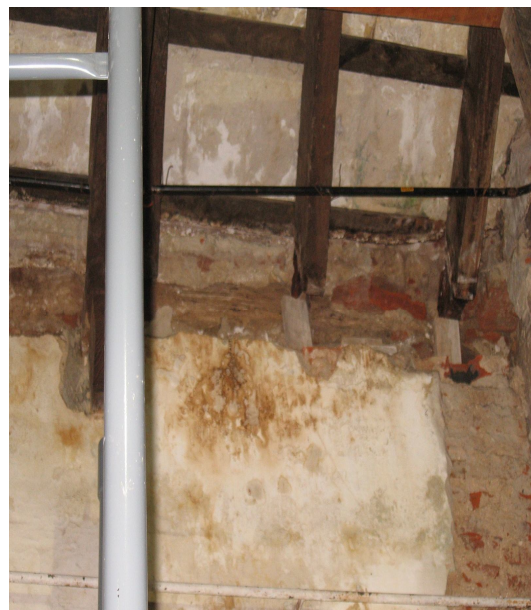
Fotografía 12. Soleras embutidas en la mampostería.

Al no existir una rígida continuidad estructural, estos desajustes en los encastres se transmitieron a una zona próxima de la cubierta, lo que generó fisuras en el segmento inferior del macizo de techo y permitió el ingreso de aguas de lluvia.

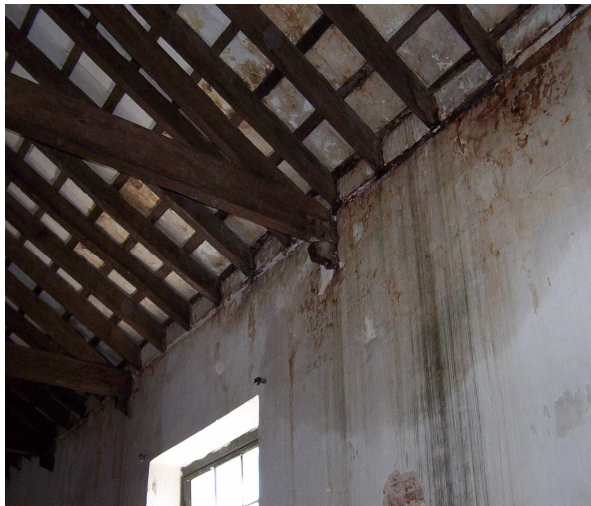
Fotografía 13. Sala II. Humedad proveniente de la concha.

En la faz interior del muro de fachada, es decir en el ámbito de las salas I y II, las principales patologías asociadas a la causa madre se manifiestan como importantes manchas de humedad (ver fotografías 13 y 14), como degradación de las capas de pintura y

en su punto máximo como colonias de moho de un color verde intenso. A su vez el arco a nivel de ladrillos en sardinel de la ventana de planta alta, sufrió un desplazamiento, perceptible en los plomos interiores y exteriores.

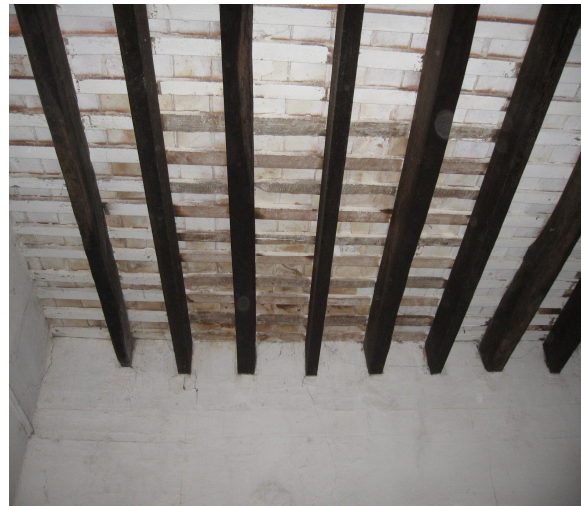
Fotografía 14. Sala I. Humedad proveniente de la Sala II.

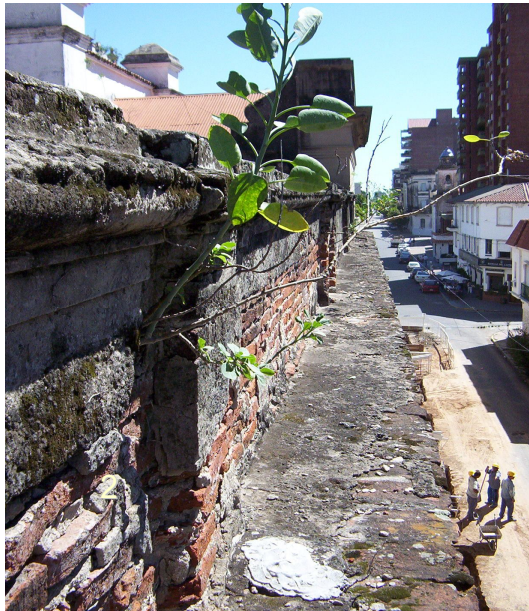
En su evolución, estas patologías dieron lugar a la formación de colonias líquénicas, a la degradación y al desprendimiento de los revocos y molduras. Más agresiva fue la invasión biótica de especies como palán-palán y helechos (ver fotografía 15). Lo más asombroso fue descubrir un pequeño ejemplar de palo borracho de aproximadamente cincuenta centímetros de altura enraizado en la concha de mampostería, al pie del pretil (ver fotografía 18).

En varias zonas de la fachada, en especial en la copertina de la cornisa principal, el enraizamiento de especies vegetales provocó fisuras de importancia en los revocos y en la trabazón de la mampostería, generando desprendimientos de ladrillos cuya caída sobre la vereda motivó la clausura del tránsito peatonal.

Fotografía 15. Enraizamiento de especies vegetales.

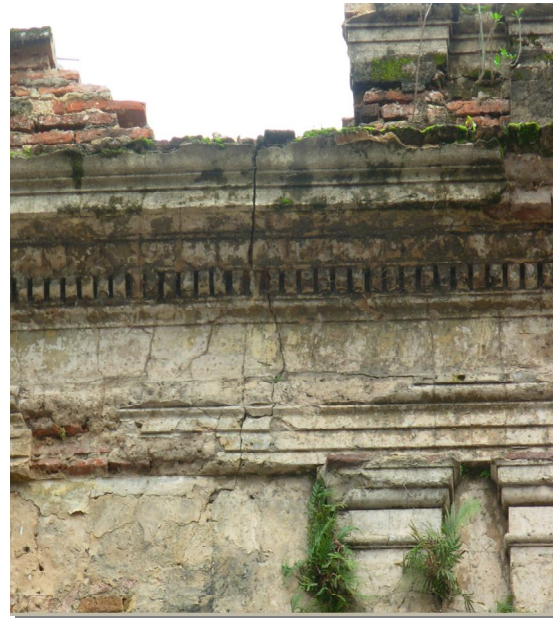
Así, con la aparición de las primeras fisuras en la zona alta del muro, exactamente en el pretil (ver fotografía 16), el agua de lluvia comenzó a filtrarse hasta llegar a los ladrillos generando grandes áreas húmedas. Destaquemos aquí que la mampostería es de ladrillos cocidos, que su mortero de asiento es de arena y cal y que los enlucidos grueso y fino también son a la cal, por lo que la capacidad higroscópica de los componentes es muy alta.

Fotografía 16. Lesiones en el pretil y la cornisa.

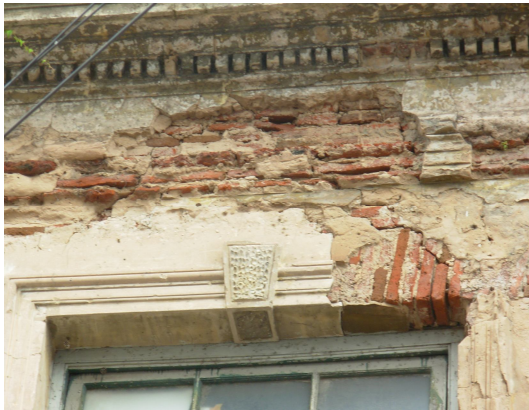
Así como observamos lesiones en las partes planas de los revocos, más notorias eran las oquedades en las molduras, cornisas, volutas y claves (ver fotografía 17). En todos los casos de faltantes teníamos las generatrices de sus perfiles.

Fotografía 17. Degradación de revocos.

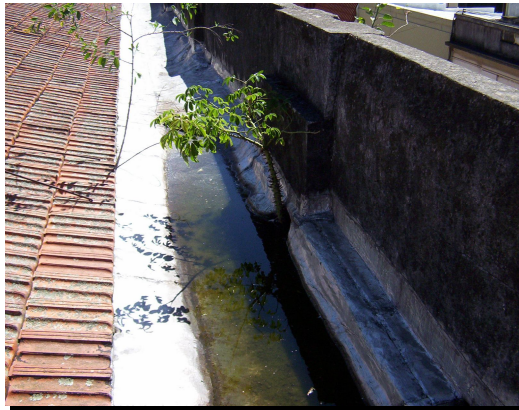
Fotografía 18. Conversa con invasión biótica.

La conversa que, por detrás de los pretilos, recoge y conduce el agua de lluvia proveniente de la cubierta del Museo, descarga por caños de verticales alojados en el interior del muro. Estas cañerías colapsadas aportaban gran cantidad de humedad al macizo parietal.

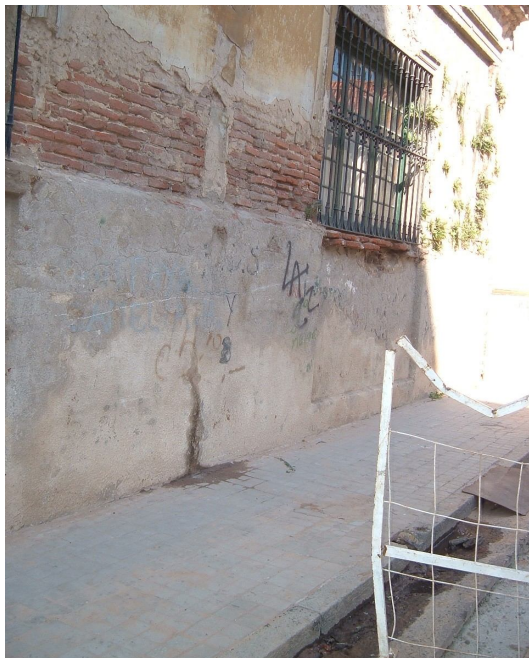
Quizás por desconocimiento fue que actuaron sobre la manifestación de las patologías y no sobre su origen; el segundo yerro fue la solución técnica adoptada: utilizaron revocos cementíceos impermeables con acabado superficial texturado, (conocido popularmente como salpicrete), extendido a todo el basamento de la composición de la fachada.

Esta conjunción potenció los efectos negativos de la humedad ascendente, que proveniente de los cimientos, invadía por capilaridad a la parte baja del paramento, sin que intermedie ninguna capa aisladora. Destaquemos aquí que estas fundaciones son de gran higroscopicidad ya que están conformadas por piedras calizas de aproximadamente treinta centímetros de lado y por ladrillos comunes amalgamados con mortero de cal y arena.

Al momento de abordar el estudio de esta obra, la parte inferior del muro de fachada estaba revocado y revestido con salpicrete cementíceo, definiendo un plano homogéneo en toda la extensión (ver fotografías 19 y 20). Por la tradición oral y según relatos de historiadores teníamos indicios de que este basamento estaba trabajado a modo de sillares de piedra, con la clara intención de enfatizar el esquema clasicista. Se presentaba aquí uno de los grandes desafíos de esta restauración.

Fotografía 19. El basamento revocado.

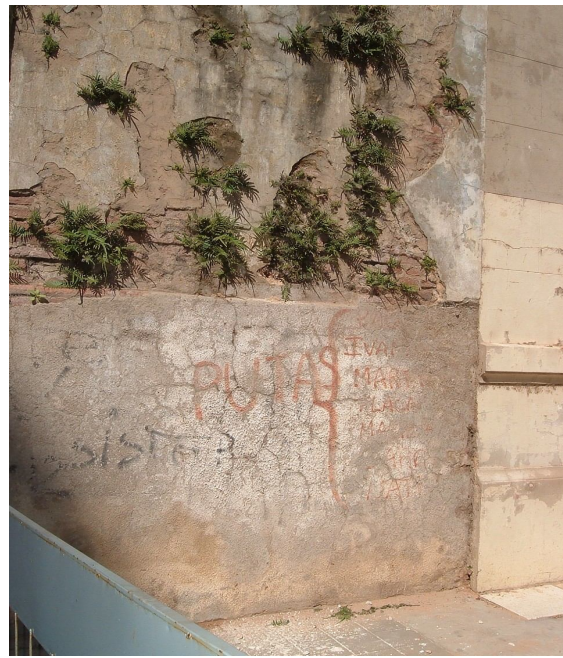
Fotografía 20. Invasión biótica en la fachada.

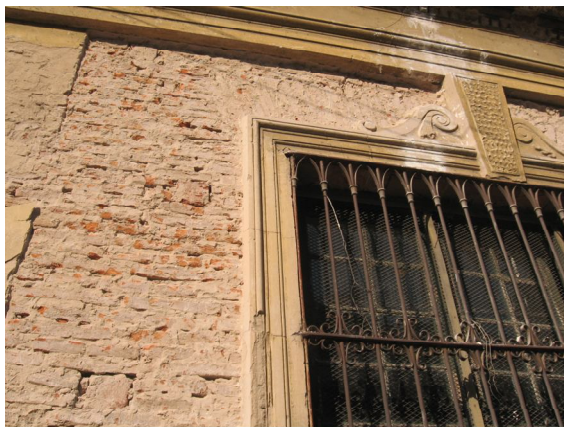
Foto 21. Desprendimiento de revoques.

En el caso de los revoques sobre las superficies planas del muro se desprendieron las partes flojas -que ya habían perdido su anclaje con el sustrato-, mediante la introducción

de la hoja de la cuchara (ver fotografía 21). Aquellos lugares que no presentaban ningún tipo de deterioro permanecieron libres de intervención.

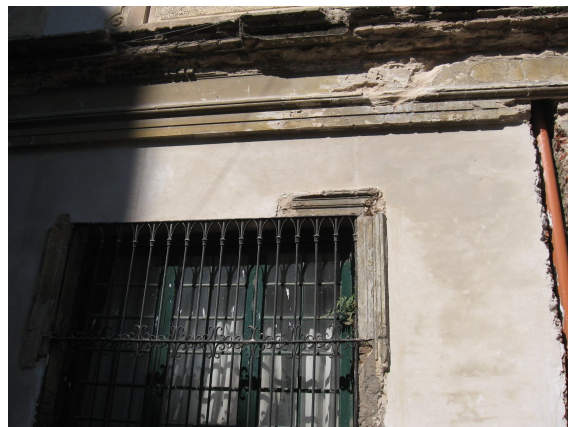
Foto 22. Recomposición de revoques.

La reposición de los revoques gruesos se hizo con morteros de cal apagada en obra con el agregado de arenas silíceas sin aporte de cemento (ver fotografía 22); las terminaciones de revoques finos también se lograron con mezclas de cal apagada con agregado de arenas tamizadas.

De esta manera se respetó la composición del revoque original.

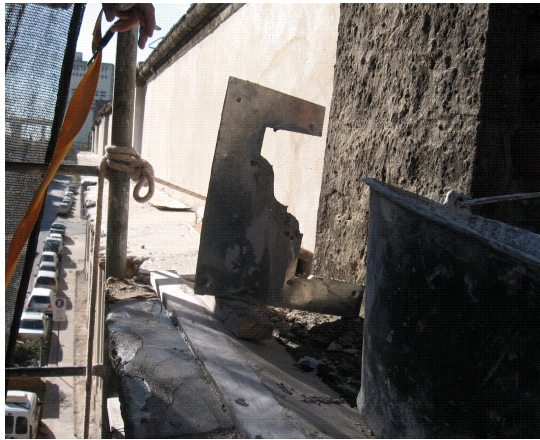
Fotografía 23. Moldes de chapa.

Una vez recompuesto el fondo plano de enlucidos, se restauraron las molduras. Sobre la base de la trabazón de los mampuestos, que prefiguran los perfiles, se recreó la técnica que emplearon los constructores hace más de cien años. Mediante el auxilio de reglas largas dispuestas paralelas entre sí -que sirven de guía y apoyo- se desplaza el "carrito" de madera que respalda al molde. Esta matriz es de chapa galvanizada cortada con la forma, en negativo, de la moldura que va a recomponer (ver fotografía 23).

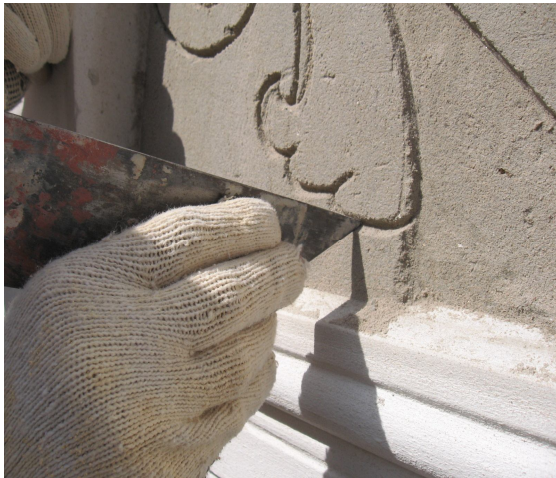
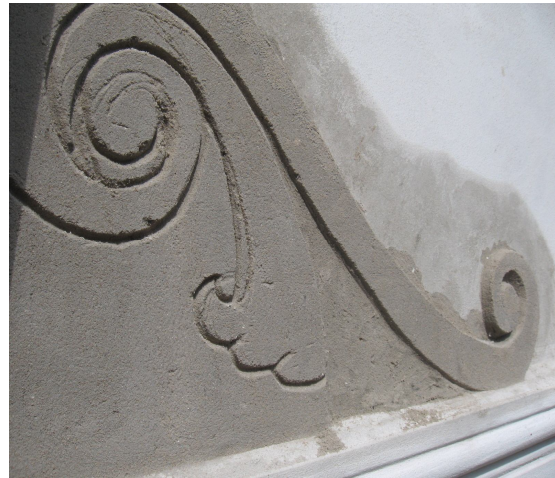
Fotografía 25. Detalles ornamentales.

Fotografía 26. Definición de las volutas.

Si bien muchos sectores de esta ornamentación estaban muy deteriorados pudimos relevar y también realizar plantillas de cartón para registro y réplica. Tomando como referencia a estas matrices planas se cargó sobre los revoques una capa de mortero de cal y arena, delineando una forma imprecisa que sobrepasaba los límites de la futura figura. Una vez que la mezcla aplicada comenzó a fraguar –en *mezzofresco*- se comienza a perfilar el contorno y luego se prosigue con la demarcación de los detalles interiores utilizando herramientas fabricadas ex profeso (fotos 25 y 26).

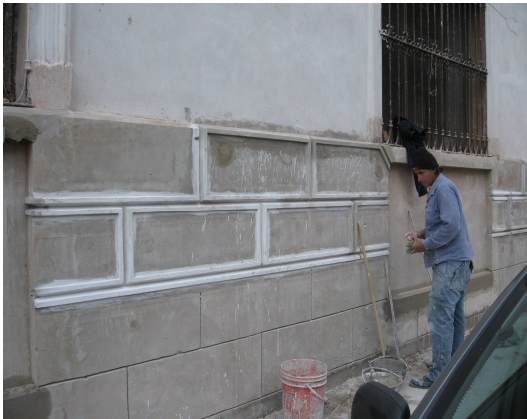
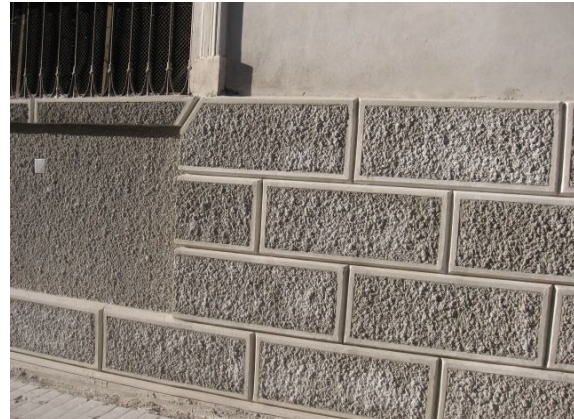
Fotografía 31. Reconstrucción de los sillares.

Fotografía 32. Sillares texturados.

A partir de toda esta información se desarrolló la gráfica de los sillares, la profundidad de las juntas, sus encuentros y fundamentalmente se tuvo la certeza de que sus caras planas tenían una textura gruesa. Utilizando las técnicas originales se definió el perímetro y la imagen de los pseudos sillares, recomponiendo la fachada primitiva (ver fotografías 31 y 32).

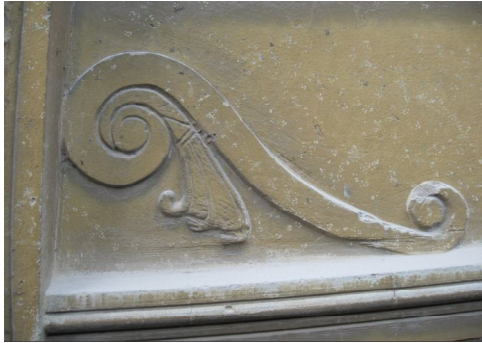
Fotografía 33. El color primitivo en los roleos.

Al realizar las calas de pintura se encontró un solo color en toda la composición, poniendo especial cuidado en el análisis de molduras, volutas, y cornisas (foto 33). En todos los casos había una única capa pictórica de color ocre, con variaciones en su tonalidad según la degradación causada por los factores climáticos y el paso del tiempo.
