CATEDRAL “NUESTRA SEÑORA DE LA MERCED”: EVALUACIÓN DE PATOLOGÍAS Y REPARACIONES.

Señas Lilia, Abrile Mauricio, Priano Carla

Departamento de Ingeniería, Universidad Nacional del Sur -Av. Alem 1253 (8000) Bahía Blanca-
cpriano@uns.edu.ar

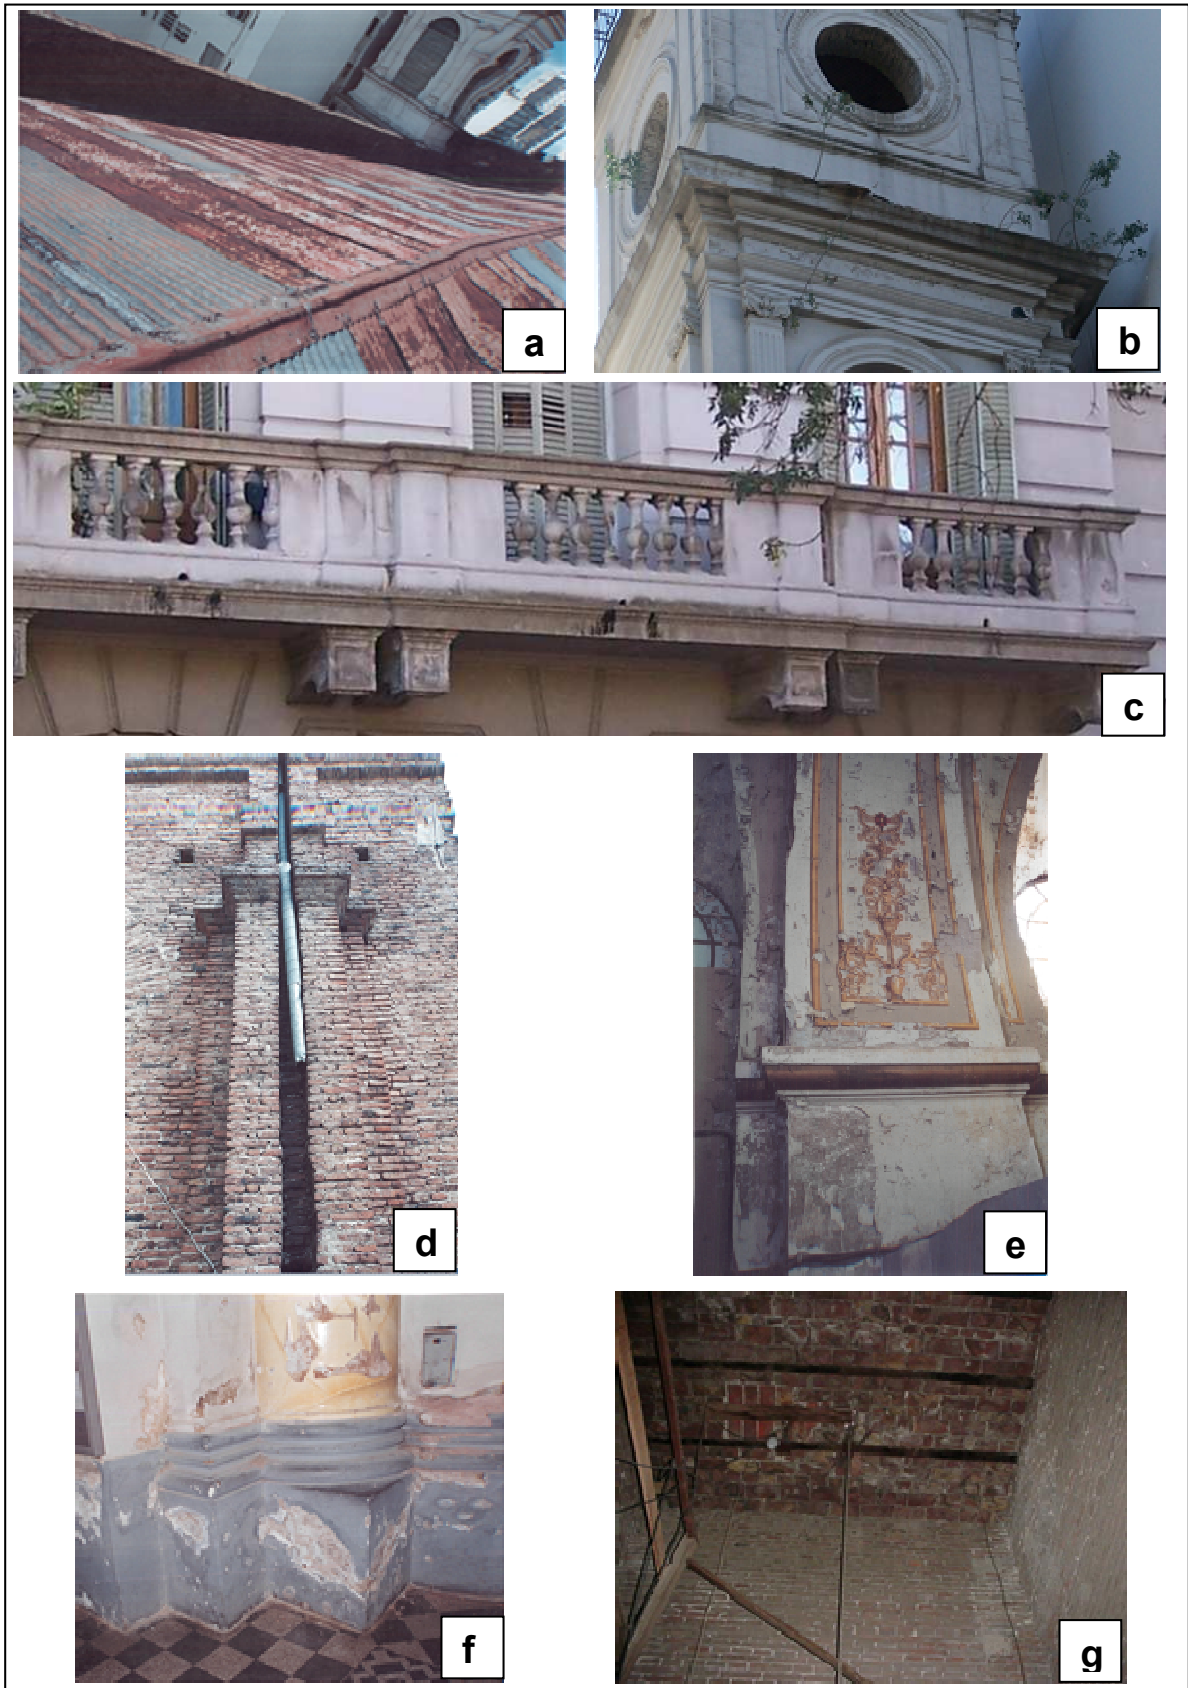
El relevamiento comenzó por los niveles superiores de la estructura, primero se accedió al entretecho donde se constató la acumulación de guano en los apoyos laterales de la nave central y en canaletas, debido a la falta de rejillas en aberturas de ventilación que permitieron el ingreso y permanencia de aves y roedores. La estructura soporte del techo estaba constituida por una cabriada metálica abulonada (perfiles L con platabandas) que presentaba un avanzado estado de corrosión. La pared lateral presentaba fisuras que favorecieron el ingreso de agua y/o humedad al sector en donde, además, el área de ventilación era insuficiente. Esta situación facilitó la condensación y se generó un proceso fermentativo cuyos gases amoniacales se incorporaron al ambiente húmedo. En la zona de apoyo de los perfiles, en coincidencia con la zona de acumulación de guano, se concentró un electrolito apto para el ataque del material ferroso de chapas y riostras.

Se observó un proceso corrosivo del tipo exfoliativo, con disminución del espesor, en alma y alas inferiores de perfiles principales en la zona lateral de apoyos, alcanzando la perforación de algunos sectores de empotramiento. Las chapas del techo y canaletas presentaban una coloración parda rojiza debido a los productos de corrosión. El ataque avanzado alcanza la base ferrosa de las chapas y se superó la acción de ánodo de sacrificio dado por el cincado, indicando que se ha llegado al final de su vida útil (Figura 2.a).

La torre lateral derecha presentaba fisuras significativas con signos de reparaciones parciales anteriores al relevamiento. Las paredes exteriores son de mampostería formada por ladrillos a la vista sin revocar y mortero de asiento de cal con la presencia de abundante cantidad de conchillas. Los ornamentos y molduras de la fachada principal se encontraban en muy mal estado, con posibilidad de desprendimientos hacia la vía pública con el consecuente riesgo para los transeúntes. Se constató el crecimiento de vegetación entre

juntas de la mampostería y molduras, en algunos casos, con alturas de hasta 1,80 m (Figura 2.b) y la colonización de hongos, musgos y líquenes sobre muros. Los agentes biológicos pueden afectar no solo la estética de una estructura, sino que pueden generar un proceso de biodeterioro en el sustrato del material. Este tipo de deterioro no significa un riesgo estructural, pero puede devaluar edificios o monumentos que forman parte del patrimonio arquitectónico [6].

Los balcones de la casa parroquial, que dan al frente, se encontraban en buen estado de conservación pero algunos balaústres mostraban signos de deterioro con armaduras corroídas y mortero de recubrimiento faltante (Figura 2.c). Los desagües pluviales, diseñados dentro de una falsa columna de mampostería de ladrillos, eran inexistentes, o bien se encontraban en un estado de avanzado deterioro por corrosión (Figura 2.d).

En el interior del templo se pudo observar la degradación que presentaban las paredes, yesos y pinturas a causa de las filtraciones de agua de lluvia desde los niveles superiores. En algunos sectores se produjo el desprendimiento de revoques y molduras (Figura 2.e). En numerosos sectores del interior de la catedral se observaron manchas de humedad hasta alturas de 1,20 m desde el nivel del piso. Teniendo en cuenta la edad de la edificación, más de 100 años, y que no se han hecho tareas de mantenimiento, es posible afirmar que la capa aisladora original, a lo largo de todo el perímetro del templo, ha llegado al fin de su vida útil (Figura 2.f).

El campanario está soportado por una estructura de madera apoyada sobre una torre de mampostería. Se pudieron observar algunas fisuras en la torre, las cuales pudieron ser producidas por vibraciones generadas por el movimiento al repicar las campanas (Figura 2.g).

Figura 2: a. Chapas del techo. b. Vegetación crecida en la torre del campanario. c. Balaústres. d. Desagües pluviales. e. Desprendimientos en revoques y molduras. f. Manchas de humedad. g. Losa bajo el campanario.

Para retirar el guano acumulado en los apoyos laterales de la nave central y en las canaletas, se protegió al personal con máscaras, guantes, calzados y overoles para evitar posibles enfermedades. El total del guano removido, 12,8 toneladas, aproximadamente 20m³, se recicló para ser utilizado como fertilizante en huertas orgánicas.

Para el análisis del estado de conservación de las cabriadas metálicas, se tomaron muestras de productos de corrosión en alma y ala inferior de perfiles de la zona lateral de apoyos y en las chapas del techo, que fueron analizadas por DRX. Se determinó la presencia de Maghemite (Fe₂O₃ óxido férrico) y Goethite (FeO(OH) óxido férrico hidratado) en la zona de empotramiento, mientras que en las chapas del techo se observan precipitados blancos, productos de corrosión dados por hidróxido de zinc y carbonato de zinc (Zn(OH)₂ + Zn CO₃) [8]. Para reparar las zonas corroídas por condensación en las cabriadas metálicas, fue necesario el reemplazo de secciones soldadas. Se realizó una limpieza superficial con amoladora de cepillo para retirar el óxido y posteriormente se aplicó un recubrimiento anticorrosivo. Se repusieron las chapas del techo en su totalidad y el 35% de las correas de madera debieron ser reemplazadas.

En cuanto a la zinguería, las nuevas canaletas, cunbreras y babetas se repusieron en el mismo material que las chapas galvanizadas, para evitar corrientes galvánicas en los puntos de contacto. A los efectos de prolongar la vida útil y teniendo en cuenta que no se dispone de un programa de mantenimiento a futuro, el solapamiento de la cunbrera fue sobredimensionado y se selló con una gomaespuma embreada para evitar el ingreso de agua y/o insectos. Se aumentó la cantidad de los embudos de desagüe y se dimensionaron en función del registro de lluvias de un período de 80 años. A comienzos del siglo XX los datos meteorológicos eran brindados por las Fuerzas Armadas y se accedió a la información a través de los archivos del diario La Nueva Provincia.

Luego se comenzó con la impermeabilización de muros exteriores, del contrafrente y laterales de la catedral, que eran de ladrillo a la vista sin revocar. El mortero de asiento de cal y arena, con abundantes valvas carbonáticas, se encontraba en estado friable y fue fácilmente removido. Se ensayaron diferentes combinaciones de mortero de reparación para conseguir un tono uniforme durante los días de trabajo. Una vez reconstituida la mezcla de asiento, se aplicó un recubrimiento superficial de base solvente, que repele el ingreso de agua de lluvia y viento pero permite respirar al muro. Frente a la contaminación del medio ambiente, ha demostrado ser más durable que los revestimientos de base acuosa.

La impermeabilización de techos, muros laterales y pisos eliminó el riesgo de humedad y permitió el inicio de las tareas de reparación en el interior del templo. Para realizar la capa aisladora se picó el revoque existente sobre el ladrillo hasta una altura de 60 cm por encima del nivel del piso terminado, sin levantarlo. Sobre todo el perímetro del templo y cada 10 cm, se efectuaron perforaciones de 2 cm de diámetro, para inyectar un material que generara la capa aisladora vertical, mientras que la capa aisladora horizontal se diseñó a 7cm sobre el nivel del piso terminado. Por último se reconstituyó el revoque picado.

Para reconstruir los balaústres del balcón de la casa parroquial, se hizo un molde de yeso y se reconstituyó la forma original con mortero. No se tuvo en cuenta el color anterior a las reformas dado que se aplicó un revestimiento plástico texturado de color similar arena oriental. Se hace notar que este sector no forma parte de la fachada principal.
