# La Iglesia de Cristo obrero de Eladio Dieste. Caracterización y evaluación de los morteros y cerámicos empleados

**Palabras clave:** Iglesia de Cristo Obrero, Ing. Dieste, cerámica armada, morteros y cerámicos, caracterización

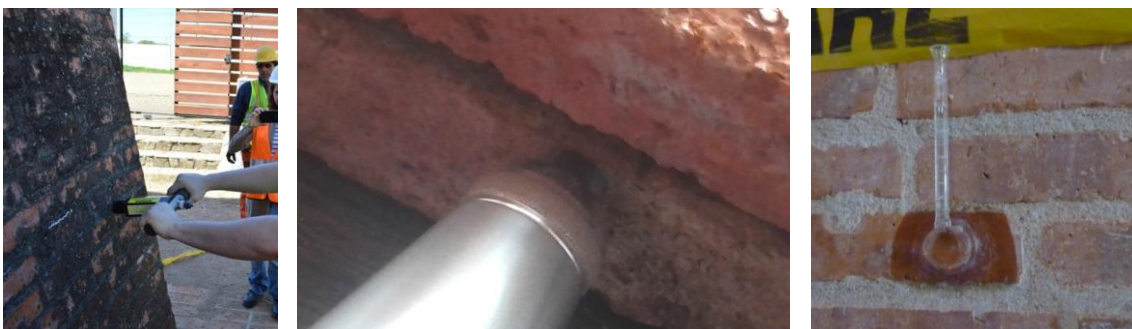
Figura 6: Ensayos in situ: Resistencia a penetración, Dureza superficial y Permeabilidad.

- la resistencia a penetración de los ladrillos de la iglesia es francamente superior a los valores obtenidos en ladrillos de referencia. Se advierte que los ladrillos afectados por la erosión superficial ofrecen una menor resistencia a la penetración.

- la permeabilidad medida por tubos karsten muestra variaciones importantes de acuerdo al emplazamiento de los tubos, sin permitir una correlación directa con la altura de las determinaciones. En todos los casos la permeabilidad determinada in situ ha sido inferior a la hallada para los ladrillos de referencia, evaluada en condiciones de laboratorio.

- los valores de resistencia a la penetración resultan similares a los de los ladrillos, mientras que la dureza superficial muestra gran homogeneidad con ligeras diferencias a la baja para el caso de la fachada este, evaluada en las proximidades de la cubierta.
