JORNADAS DE TECNICAS DE RESTAURACION Y CONSERVACION DEL PATRIMONIO

RESTAURACION Y PUESTA EN VALOR DE EDIFICIOS Y ELEMENTOS DE VALOR PATRIMONIAL

I. IGLESIA SANTA FELICITAS

I.1 RESTAURACION DE CUBIERTAS

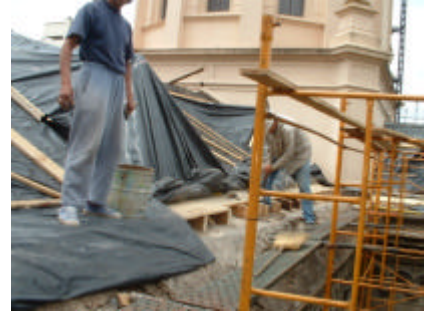
1. Cubierta sobre la Nave Central:

- < Pérdida de piezas
- < Rajadura de piezas
- < Utilización de una membrana no adecuada
- < Mala resolución de babetas perimetrales

- ◀ El revestimiento interior de madera con nervaduras no presenta grandes problemas patológicos, en algunos sectores pueden observarse manchas blancas.

- ◀ Los lucernarios están compuestos por carpinterías triangulares de madera las cuales están expuestas a agentes químicos, físicos y orgánicos. Falta de sellado en el anclaje y el perímetro.

- ◀ Se observa deteriorado, con sectores de material (yeso, morteros calcareos) que se han repuesto en otras intervenciones y en los que no se ha aplicado las reglas de restauración.
- ◀ Se observan manchas de distintas características que fueron producidas por filtraciones.
- ◀ Falta de ventilación en todo el entretecho.

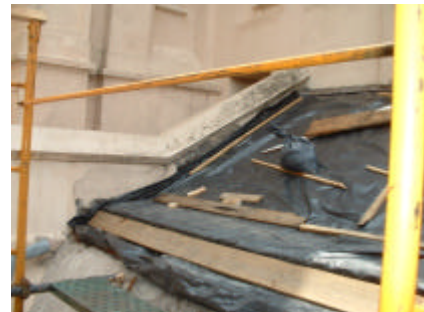
Cubierta sobre el Crucero (Altar mayor y menores)

- ◀ En el encuentro entre cubierta y carga ya sea por mala resolución de canaletas, cenefas y babetas, los muros perimetrales exteriores se encuentran con alto grado de deterioro (manchas, pérdida de revoques, exposición de los mampuestos, musgos y líquenes, etc.), lo que también produce un deterioro de los frescos en el interior, observándose manchas y desgaste de la pintura (en algunos sectores en su totalidad).
- ◀ Pérdida de piezas
- ◀ Rajadura de piezas
- ◀ Utilización de una membrana no adecuada
- ◀ Mala resolución de babetas perimetrales

- ◀ La estructura es de madera, no se observa pérdida de sección, pero sí resquebrajamiento, sequedad y astillamiento de la misma.
- ◀ Se encuentra expuesta a agentes químicos, físicos y orgánicos.

- ◀ Los lucernarios están compuestos por carpinterías triangulares de madera las cuales están expuestas a agentes químicos, físicos y orgánicos.
- ◀ Falta de sellado en el anclaje y el perímetro.
- ◀ Falta de ventilación en todo el entretecho

- ◀ Deteriorado, con sectores de material (yeso, morteros calcareos) que se han repuesto en otras intervenciones y en los que no se ha aplicado las reglas de restauración.
- ◀ Manchas de distintas características que fueron producidas por filtraciones.

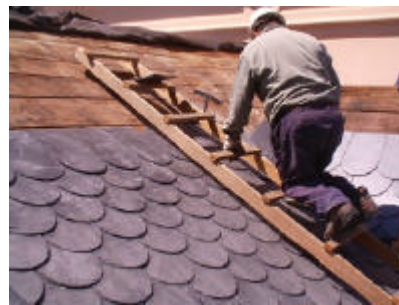
Nivelación de la cubierta

La nave principal acusaba un desnivel en la cubierta. Este inconveniente fue solucionado con un recalde y suplemento que fue colocado con elevadores hidráulicos hasta llegar al nivel correcto de ubicación.

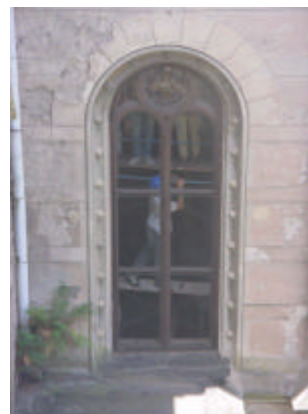
El diagnóstico de los principales y más generalizados desajustes detectados como resultado del pormenorizado relevamiento de los vitrales de Santa Felicitas arrojó:

- a) Suciedad por polvo y hollín en la cara interna.

- b) Suciedad por moho y hongos en la cara contra el vidrio de protección por falta de ventilación con inicio de corrosión en plomos.
- c) Rotura de vidrios por pérdida de la capacidad portante del plomo.
- d) Rotura de vidrios por esta do externo del plomo.
- e) Rotura de vidrios por hinchamiento del marco de madera y endurecimiento de la masilla.
- f) Rotura de vidrios por golpes o torsiones en la hoja inferior de abrir.
- g) Decoloración de textos en grisallas por posible falla en el horneado original.
- h) Corrosión del plomo cubierto por la masilla perimetral de fijación.
- i) Corrosión en marco met lico y refuerzos de pa os.

- a) Limpieza sin abrasivos del polvo y hollín con agua potable, trapo h medo y cepillo de cerda natural.
- b) Limpieza sin abrasivos del moho y los hongos opt ndose por no volver a colocar el vidrio transparente de protección para permitir la ventilación de la cara exterior del vitral.

- c) Sustitución de los plomos excesivamente maleables o rotos y de los vidrios da ados con colocación de m s planchuelas de refuerzo.
- d) Reemplazo de los vidrios fragmentados con desestimación del esta do externo del plomo por considerarse inconveniente.

- e) Cambio de piezas destruidas con renovación de la masilla.
- f) Reposición de vidrios rotos con advertencia a la manipulación de las hojas de abrir.

- g) Escritura con grisalla de los textos descoloridos.
- h) Remoción de la masilla original, sustitución de los plomos corroídos y colocación de masilla nueva respetando la t cnica original de fijación.

- i) Limpieza de marcos y refuerzos met licos con cido fosfórico, posterior pintado con pintura epoxídica y finalmente aplicación de esmalte negro.

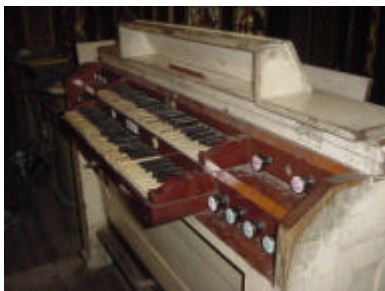
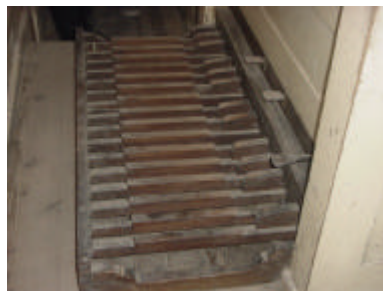
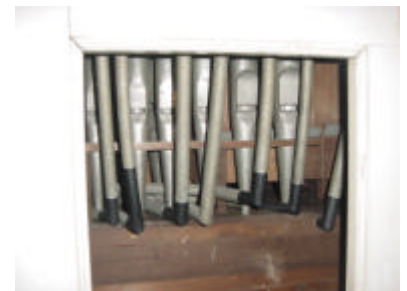
- Estado Previo

- Estudios estratigráficos a fin de poder determinar la técnica original y localizar las posibles intervenciones. Consolidación en las partes que presentan desprendimientos. Limpieza superficial a fin de eliminar la suciedad. Limpieza profunda en zonas a determinar con posterioridad. Las fisuras y zonas de faltantes de madera se consolidaron e injertaron con madera a fin de reforzar las zonas. Estas partes como todos los faltantes de recubrimientos se estucaron a fin de nivelar la superficie de toda la obra. Solamente sobre estas zonas estucadas se reintegró con color restituyendo así la unidad estética de la pieza. Las zonas se protegieron con una delgada capa de barniz. En el caso de la consola se protegió el original con una delgada capa de estuco. Luego se realizó una reintegración general a base de pintura sintética.

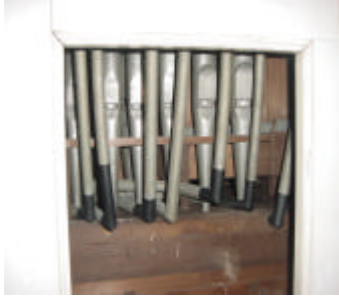
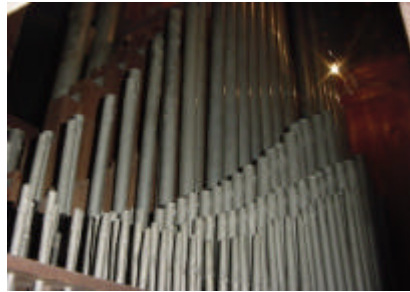
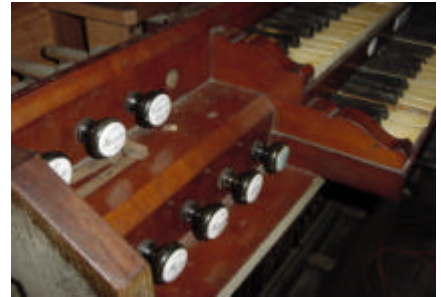
Estado previo

- Regulación de todos los mecanismos, previa reparación de las varetas rotas, lubricación de los pivotes oxidados, colocación de nuevos paños en los teclados y en la pedalera, reposición de los tiradores de registros dañados, reparación de los tubos de madera, limpieza de la totalidad de los tubos y secretas, restauración de la consola y de la caja del órgano, afinación y armonización del instrumento.
