ESTUDIO DE PINTURAS ANTIINCRUSTANTES

SOBRE CARENAS DE BARCOS

I. OPTIMIZACION DE FORMULACIONES OLEORRESINOSAS *

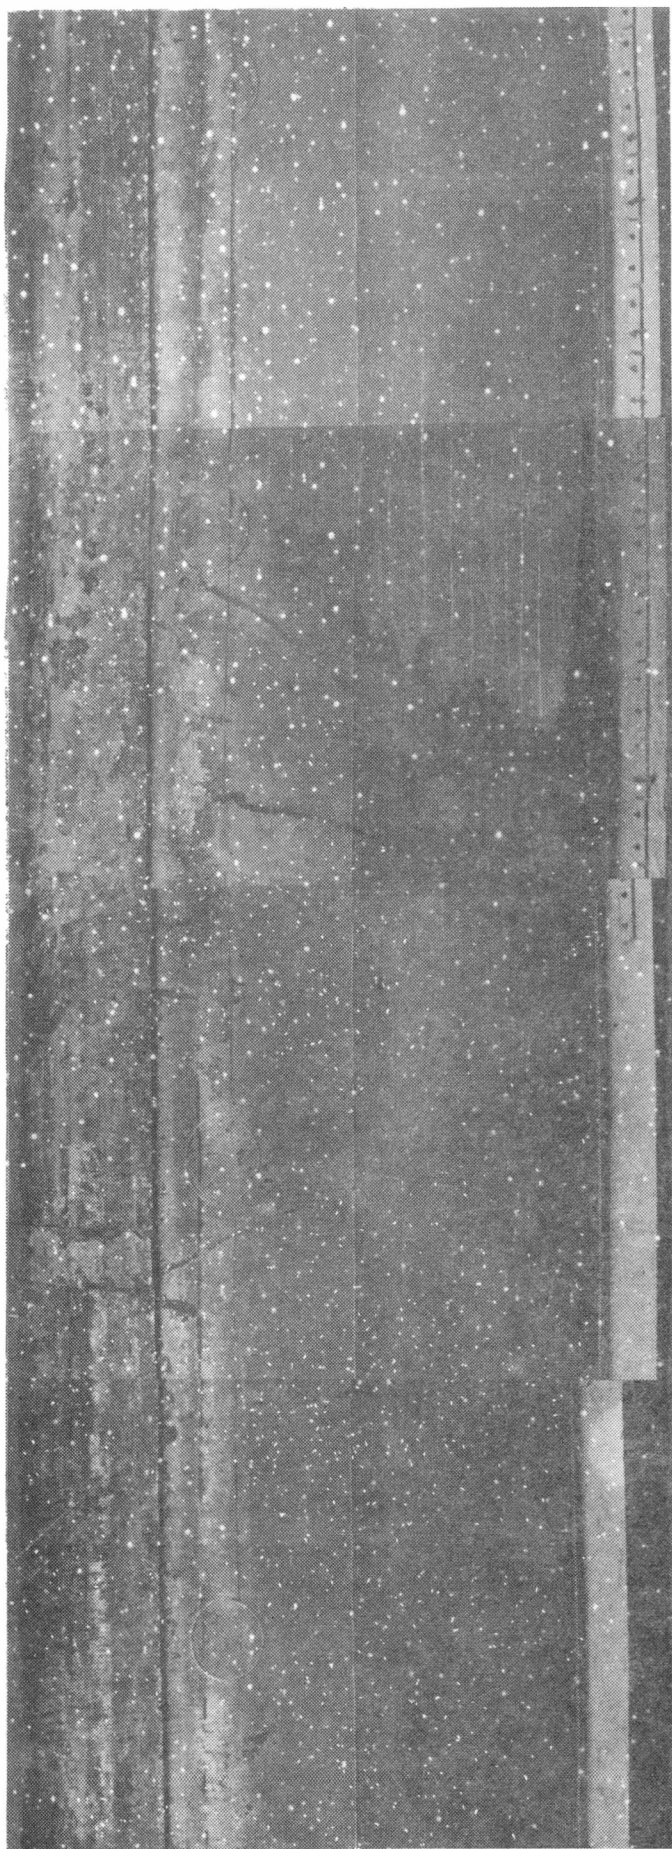
La única pintura que presenta fijación 0 en todos los ensayos es la muestra 8 (figuras 5 y 9); esta formulación contiene óxido cuproso reforzado con arseniato y le corresponde el más alto porcentaje de carbonato de calcio.

Fig. 5.- Pinturas números 8, 7, 6 y 5 (fijación 0, 0, 0-1 y 0, respectivamente), costado babor del destructor ARA Py, 15 meses de inmersión

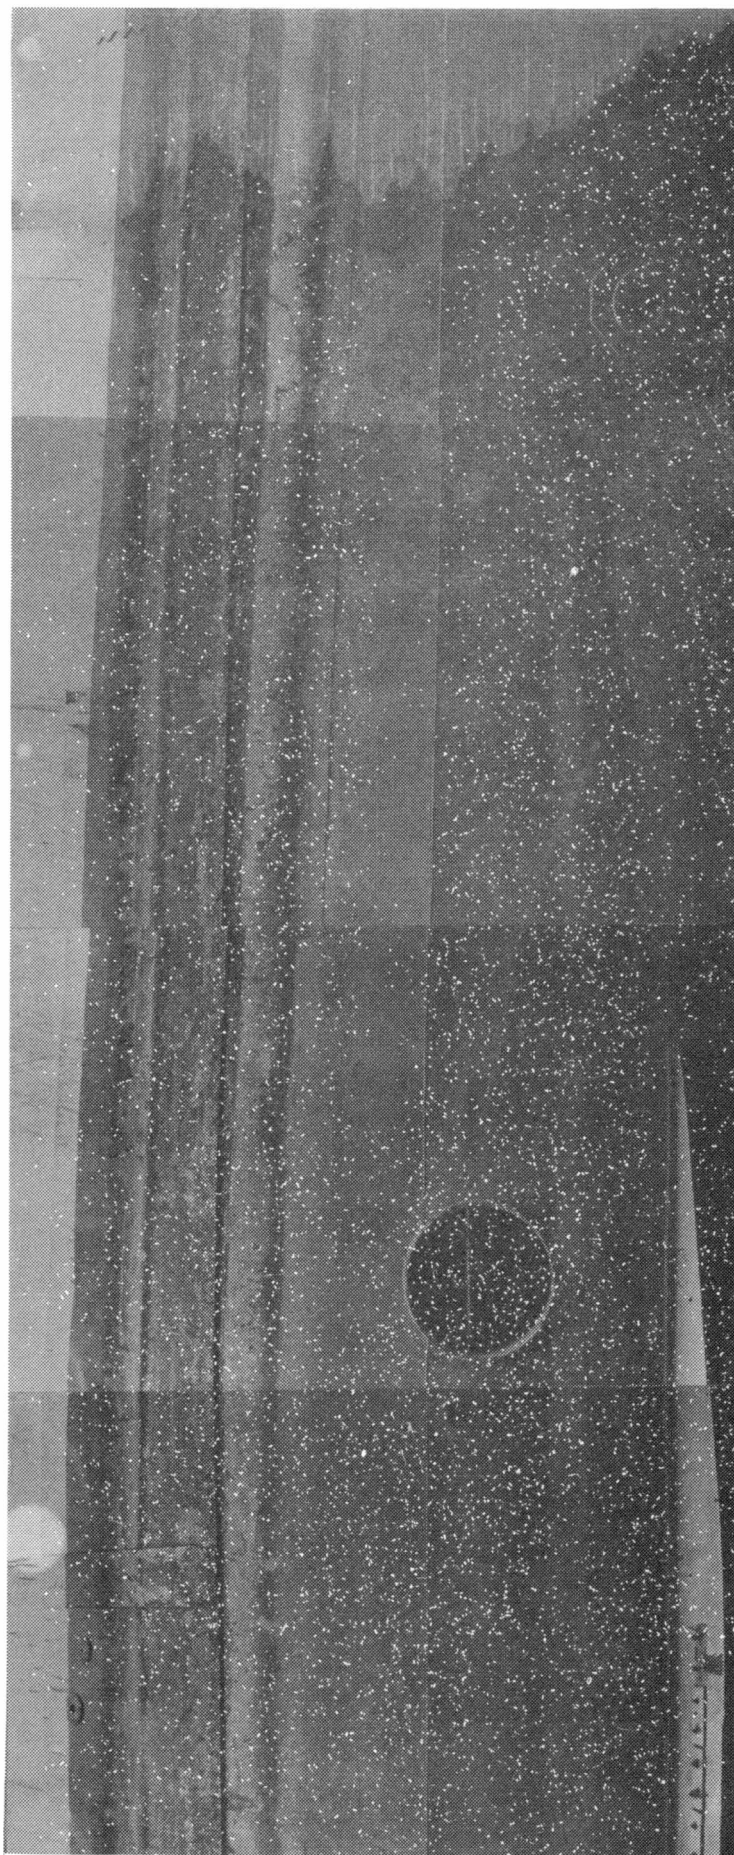
Fig. 6.- Pinturas números 4, 3, 2 y 1 (fijación 0-1, 0-1, 0 y 0-1, respectivamente), costado babor del destructor ARA Py, 15 meses de inmersión

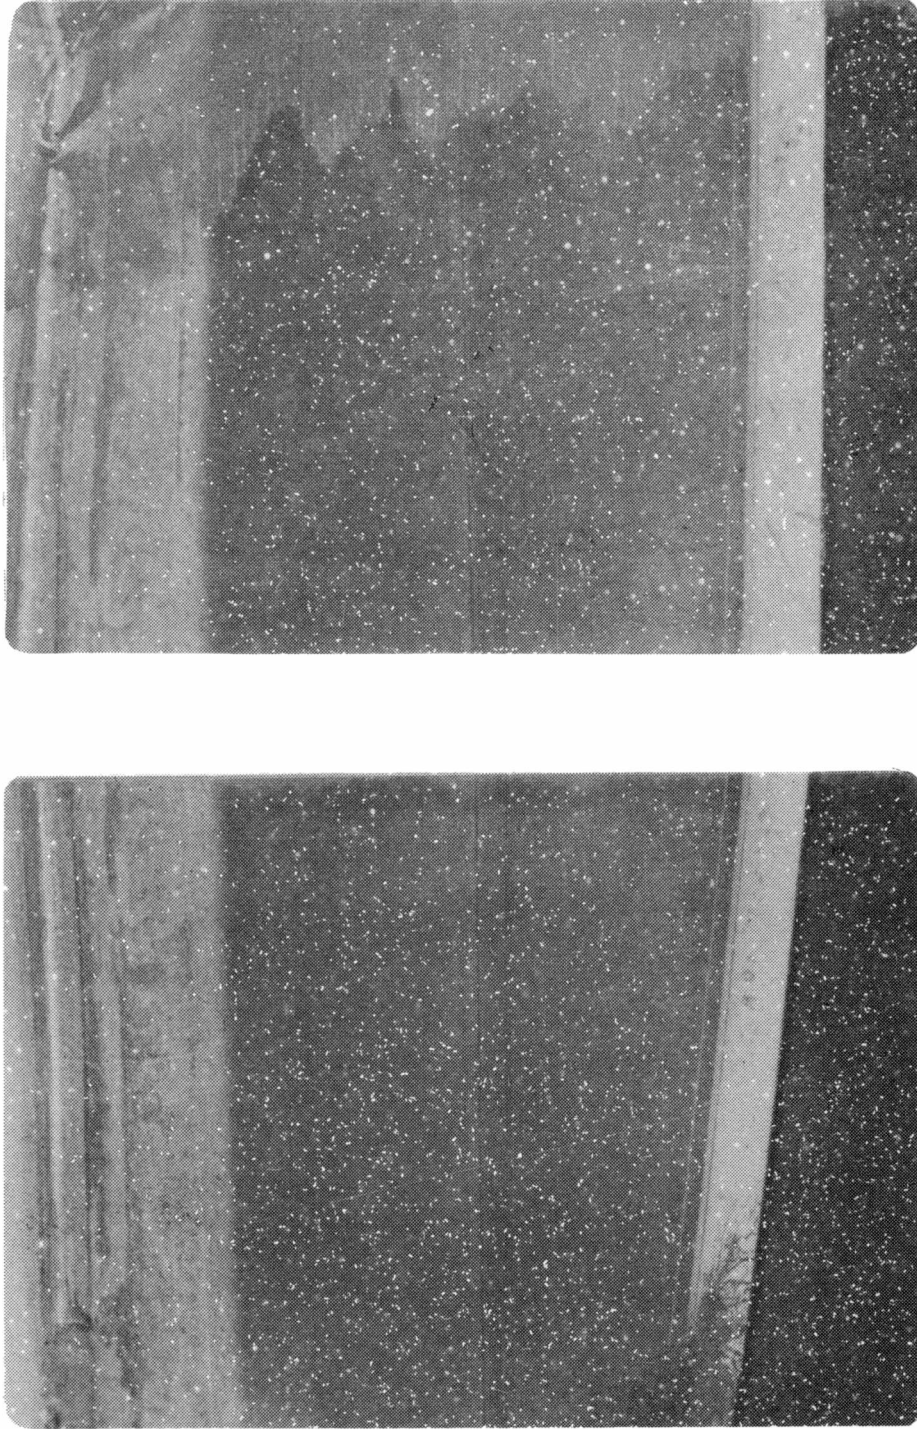
Fig. 7.- Paneles correspondientes a las pinturas nº 2 (formulada con óxido cuproso, izquierda) y nº 3 (con óxido cuproso e inertes, derecha) aplicadas sobre el costado babor del Crucero ARA General Belgrano luego de 12 meses de inmersión

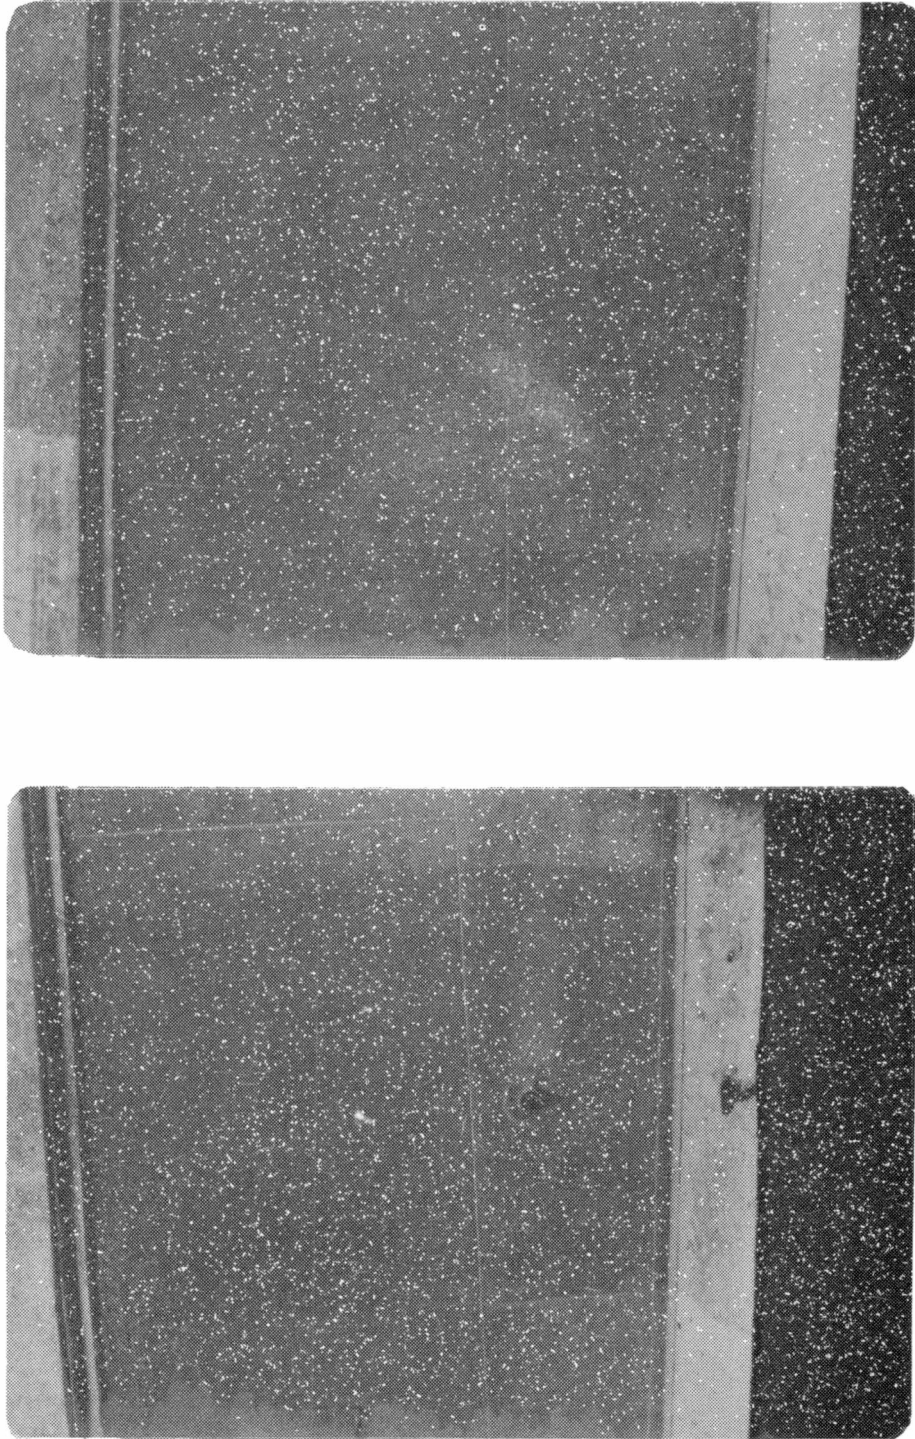
Considerando la totalidad de los paneles ensayados sólo en el caso de las pinturas 5 y 6, con fijación 1-2 en los paneles de estribor, se excede el valor 1, que es la máxima fijación admitida en nuestra experiencia. Esas mismas pinturas, sin embargo, en el costado babor, muestran respectivamente fijación 0 y 0-1.

Fig. 8.- Paneles correspondientes a las pinturas nº 5 y nº 6, formuladas con óxido cuproso y arseniato mercurioso, aplicadas sobre el costado babor del Crucero ARA General Belgrano, luego de 12 meses de inmersión

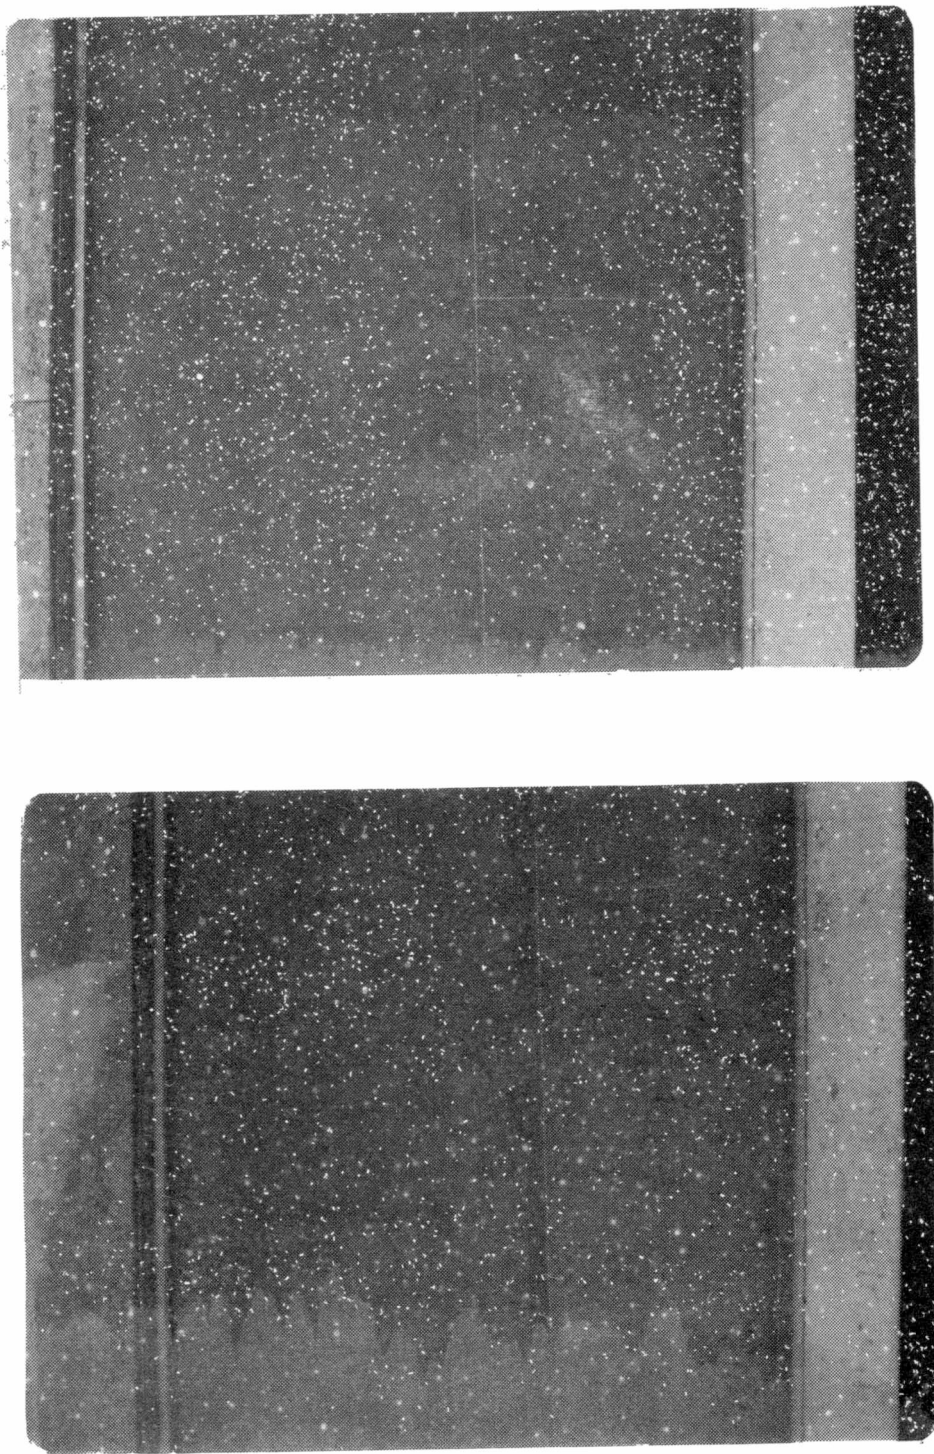
Fig. 9.- Paneles correspondientes a las pinturas n° 7 y n° 8, formuladas con óxido cuproso, arseniato mercurioso y carbonato de calcio, aplicadas sobre el costado babor del Crucero ARA General Belgrano, luego de 12 meses de inmersión

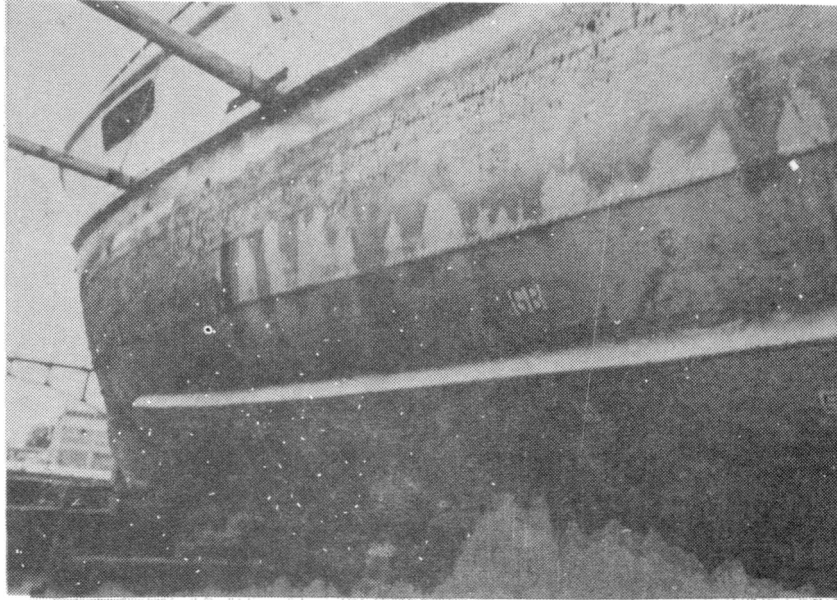
En la figura 10 se observa parte del costado babor de dicha embarcación; en la proa, se aprecia la fijación que tiene lugar sobre la pintura antiincrustante empleada por la Armada.

Fig. 10.- Pinturas 5 a 8 aplicadas en el costado babor del remolcador ARA Guaycurú; en la proa se observa una zona con incrustaciones correspondientes a la pintura usualmente empleada

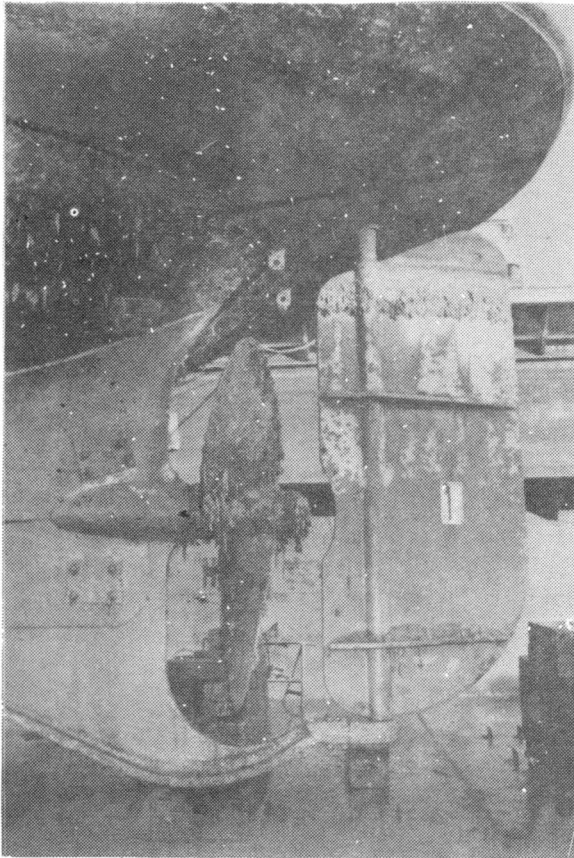
Finalmente en el remolcador, por su menor eslora, las pinturas cubrieron el 85 por ciento de la longitud de la embarcación. Las pinturas 1 y 8, que corresponden a las dos situaciones extremas, tanto a proa como a popa y en el timén, presentan siempre fijación 0.

Fig. 11.- Zona de popa y timón del remolcador ARA Guaycurú, donde se aplicó la pintura nº 1
