METODOLOGÍA DE GESTIÓN DE LA ARQUITECTURA TRADICIONAL CANARIA EN LA VILLA Y PUERTO DE GARACHICO

PÉREZ DÍAZ Pedro A. / SÁNCHEZ LUIS Pedro

Universidad de La Laguna

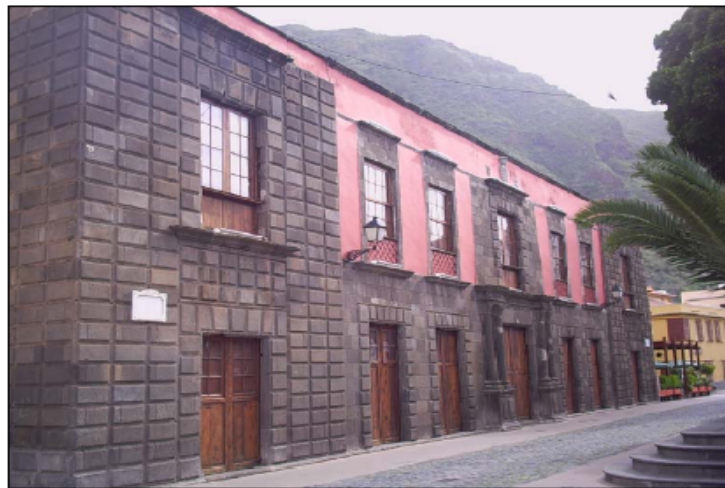
Fachada casa Juan Bautista de Ponte siglo XVII, Marqués de Adeje. Afectada por la erupción volcánica de 1706
