ESTUDIO DE CORTES DELGADOS SOBRE BARRAS DE MORTERO CON AGREGADOS
FINOS Y GRUOSOS UTILIZADOS EN LA ZONA DE BAHIA BLANCA

Pedro J. Maiza^{1,2} y Silvina A. Marfil^{1,3}

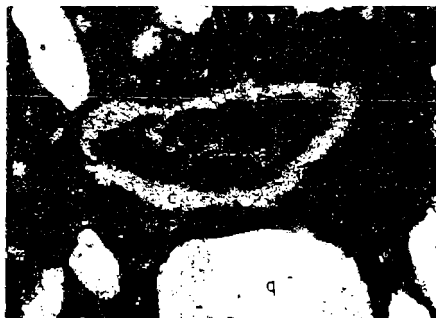
FOTOMICROGRAFIA N° 2

La M 209 dio una expansión de 0.273 % a los 6 meses. Los clastos fantasma con ceolita (c) en el borde son abundantes. (Fotomicrografía N° 2). No se observan fisuras en la pasta. Hay clastos ceolitizados y cavidades formadas por aire entrampado rellenas con ceolita.

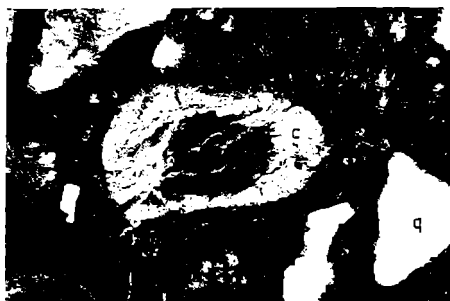
FOTOMICROGRAFIA N° 3

En la fotomicrografía N° 3 se observa un clasto ceolitizado (c) en la periferia (x

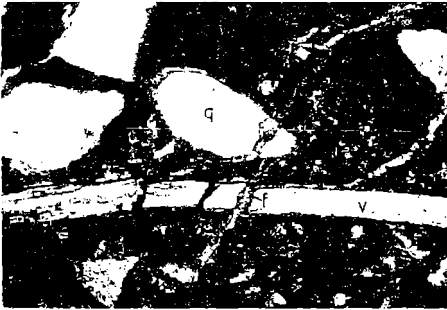
FOTOMICROGRAFIA N° 5

La barra de mortero M 240, correspondiente a la muestra N° 11 de la Cantera N° 4, dio una expansión de 0.102 % a los 6 meses. Son abundantes los clastos ceolitizados y los clastos fantasma. Hay calcedonia y vidrio fresco. También se observan microfibras (f), que atraviesan clastos de cuarzo (q) y fragmentos de conchillas (v) (fotomicrografía N° 5) (x 125).

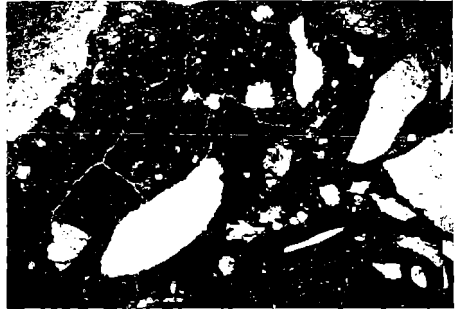
FOTOMICROGRAFIA N° 6

La M 1645 dio una expansión de 0.093 % a los 6 meses. No se observó reacción. La pasta está muy fisurada pero con pequeñas fisuras características de las barras sanas, sin atravesar los clastos, los contactos entre los clastos y la pasta son nítidos. No se ven indicios de reacción (Fotomicrografía N° 6) (x 25).
