EXTENSIÓN DE LA VIDA ÚTIL DE VÁLVULAS EXCLUSAS

J. Gramajo¹, A. Gualco *^{1,3}, Miguel Conejeros² y Mónica Zalazar²¹ Secretaría de Investigación – Facultad de Ingeniería - Universidad Nacional de Lomas de Zamora. Camino de Cintura y Juan XXIII, (1832) Lomas de Zamora, Argentina.² Departamento de Mecánica Aplicada – Facultad de Ingeniería - Universidad Nacional del Comahue. Buenos Aires 1400, (8300) Neuquén, Argentina³ CONICET, Av. Rivadavia 1813, C.A.B.A., Argentina.agustingualco@yahoo.com.ar

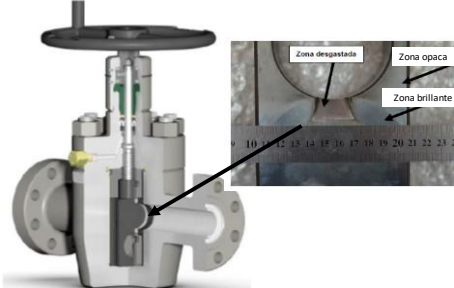
Fig. 1: Foto de la pieza desgastada.

En la figura 1 se presenta el elemento de la válvula exclusiva a reparar. En la tabla 1 se muestran los parámetros de soldadura promedio utilizados.

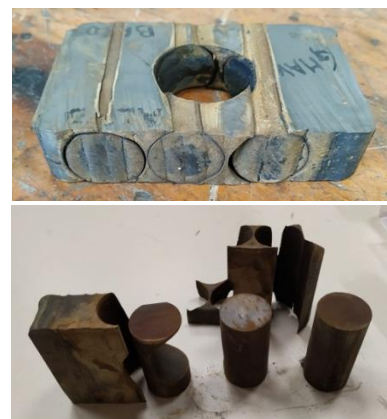
Figura 2.- Foto de muestra mecanizada.

Para ello se mecanizaron, mediante electroerosión por hilo, cilindros de 25 mm de diámetro y 10 mm de altura, como se muestra en la figura 2. También se ensayó el metal base AISI 410. La terminación superficial fue realizada con lija de granulometría 600. El equipo de desgaste erosivo consta de una bomba centrifuga que produjo un caudal (Q) = 4,6 m³/h = 76,7 lt/min, el cual arrastra mediante un sistema venturi-difusor por cada litro de agua 13,3 g/s de arena que impactaron perpendicularmente a la probeta. La muestra fue sometida a desgaste a intervalos de 60 minutos. Luego cada probeta fue limpiada con una batea ultrasónica y se midió la pérdida de peso utilizando una balanza de precisión de 1 mg.

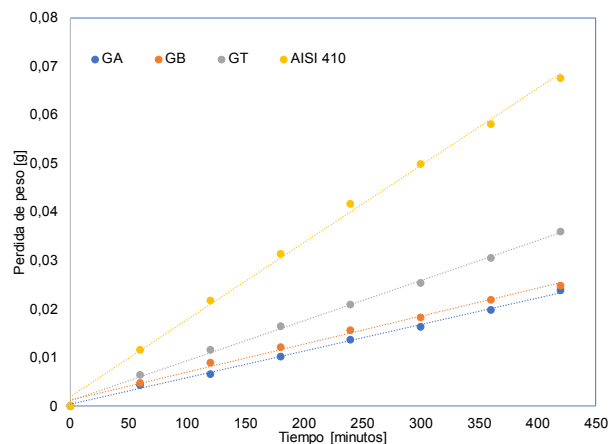
Fig. 5: Pérdida de peso para todas las muestras.

En la figura 5 se muestran los resultados de los ensayos de desgaste erosivo.

Se obtuvo una buena correlación lineal para los valores de las muestras ensayadas. Además, las probetas con mayor dureza, GA y GB, mostraron las menores pérdidas de peso, un 160% más resistente que el metal base [3]. Esto estaría relacionado con una matriz dura (martensita) rodeada de una fase tenaz (austenita). En cambio, la muestra GT, formada por una fase dura rodeada de una fase frágil (carburos eutécticos) presentó una menor capacidad de resistencia al impacto. Respecto de GA-GB, no observaron diferencias significativas como consecuencia de las leves variaciones en el contenido de austenita (7-10%).
