DIFERENCIAS EN LA FISURACIÓN POR CORROSIÓN DE LAS ARMADURAS COMPRIMIDAS O TRACCIONADAS EN VIGAS DE HORMIGÓN

ORTEGA, Néstor F.; AVELDAÑO, Raquel R.; PRIANO, Carla; SEÑAS, Lilia

Dpto. de Ingeniería, Universidad Nacional del Sur, Bahía Blanca, Argentina. e-mail: ravelda@criba.edu.ar

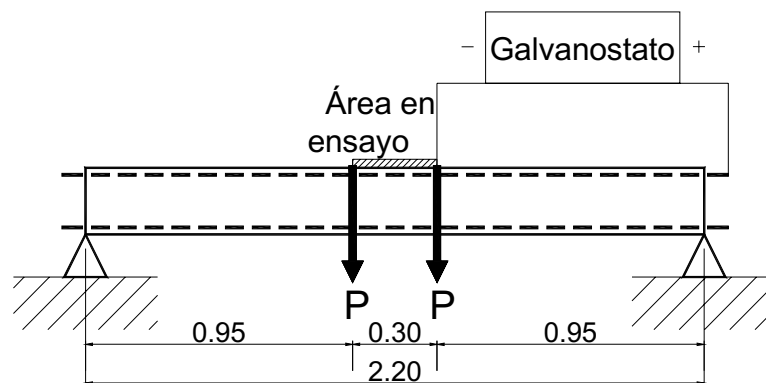
Figura 2. Esquema del ensayo con armaduras a compresión

Para realizar los ensayos de corrosión en armaduras comprimidas, se construyeron vigas de hormigón armado de sección cuadrada (8 x 8 cm) y cuya longitud fue de 220 cm, con una armadura longitudinal formada por cinco hierros de 4,2 mm en el cordón inferior y dos de 4,2 mm en el superior e igual sección y distribución de estribos que en el caso anterior. Las dimensiones geométricas de las vigas y las secciones de las barras de acero, se eligieron de manera de generar, en el cordón comprimido, análogas tensiones a las que fueron sometidas las armaduras a tracción, en los ensayos previos. Un esquema de este ensayo, puede verse en la Figura 2.

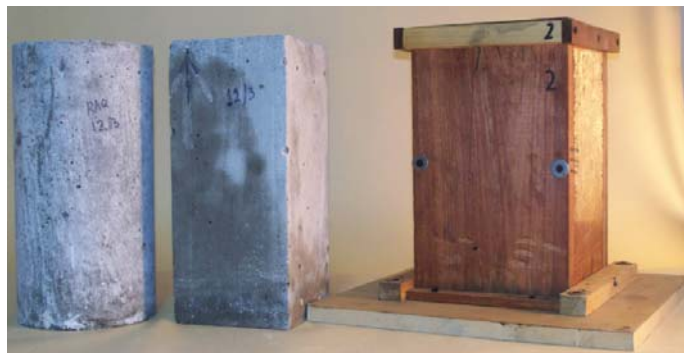
Figura 3. Probetas y molde

Con el mismo hormigón empleado en la elaboración de las vigas, se confeccionaron probetas adecuadas para analizar la Capacidad de Succión Capilar, en hormigón comprimido, con el fin de adaptar el ensayo, lo más posible, a la norma IRAM 1871. A tal efecto, se moldearon probetas prismáticas de sección cuadrada de 13,3 cm de lado e igual altura que las probetas normalizadas cilíndricas, de manera que se tuvieran áreas de succión equivalentes (Figura 3).

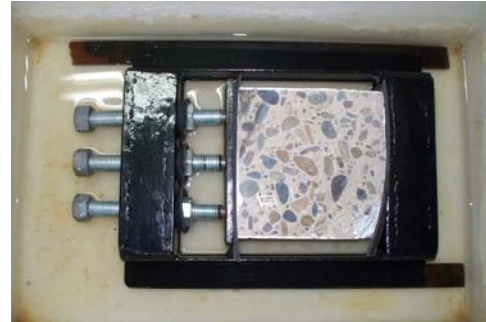
Figura 4. Dispositivo de compresión de probetas.

Para realizar este ensayo, con las probetas comprimidas, se procedió a cortarlas e impermeabilizar sus superficies laterales, tal como lo indica la norma IRAM 1871, sometiéndolas, a través de un dispositivo, a iguales niveles de compresión que los actuantes en las vigas del ensayo. Dicho dispositivo (Figura 4), mediante un torquímetro, permitía ajustar los tornillos de manera que transmitieran a la probeta, la compresión requerida.

a) Desarmado

b) Durante el ensayo de succión capilar

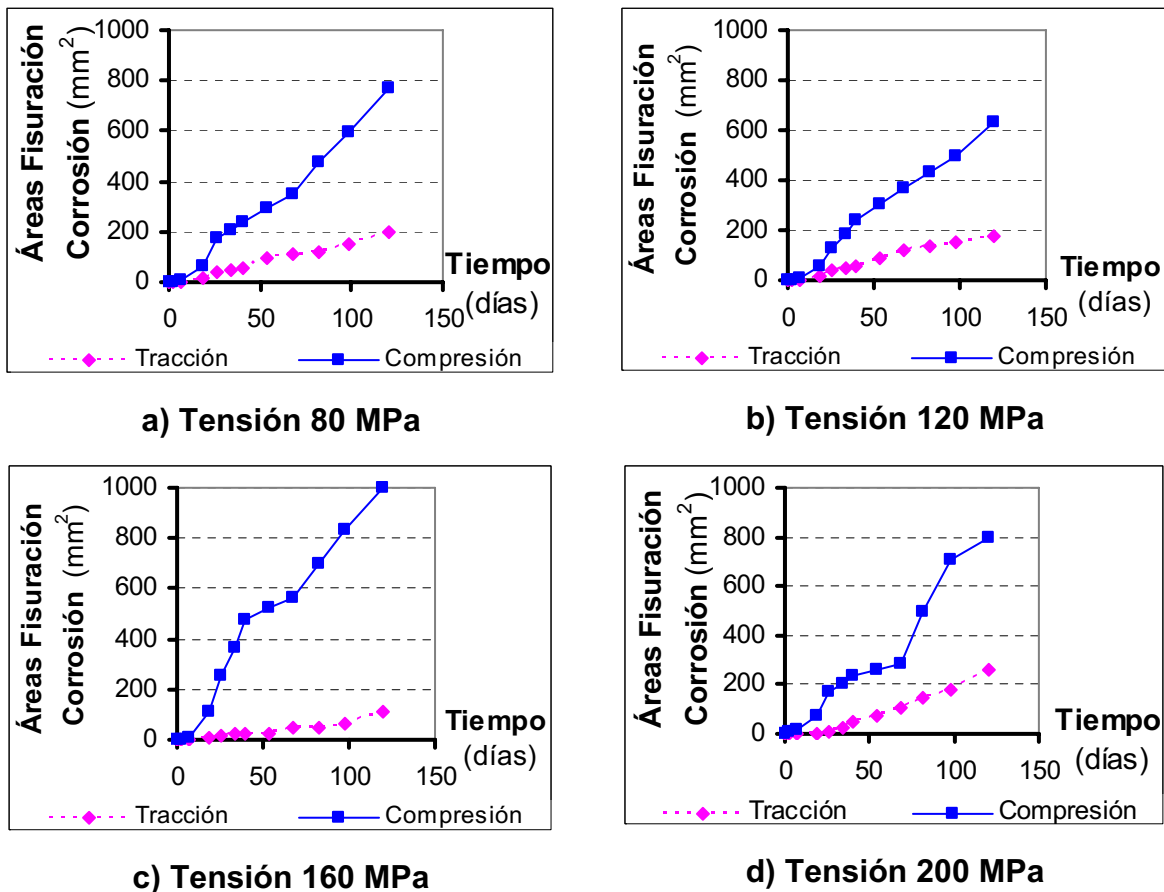
Figura 5. Evolución de las Áreas de Fisuración, con armaduras traccionadas y comprimidas

Por otra parte, el crecimiento de las Áreas de Fisuración (Figura 5), así como el del Ancho Máximo de Fisura originado por la corrosión (Figura 6), fue notablemente superior en las vigas con armaduras comprimidas, comparado con el correspondiente a las vigas con armaduras a tracción sometidas a tensiones equivalentes.

Cabe acotar que, si bien la longitud de las zonas corroídas fue diferente en cada caso, por razones operativas (ya que las fuerzas a ser aplicadas deberían ser muy importantes en el caso de armaduras comprimidas, para obtener análogas tensiones a las armaduras en tracción), en el análisis de las Áreas de Fisuración, los resultados

fueron extrapolados a la longitud de 50 cm para su comparación, multiplicando las mediciones por la relación: long. ensayo tracción / long. ensayo compresión = 1,67).

Comparando la fisuración por corrosión obtenida en vigas con armaduras comprimidas, con la medida en vigas con armaduras a tracción con tensiones equivalentes, se registraron notorias diferencias en la forma y avance de la fisuración. En primer lugar, respecto al inicio de la fisuración, se apreció que en todas las vigas con armaduras comprimidas, la fisuración por corrosión se manifestó muy tempranamente (2º día), frente a la exteriorizada en las vigas con armaduras solicitadas a tracción (19º día).

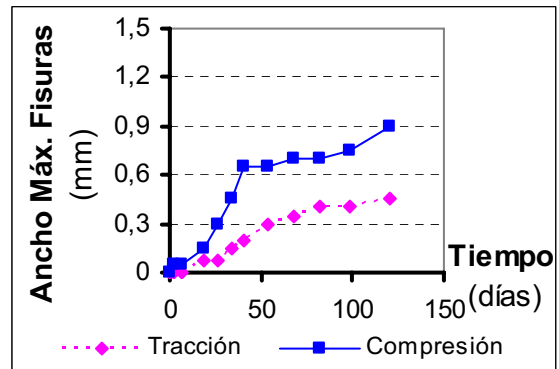
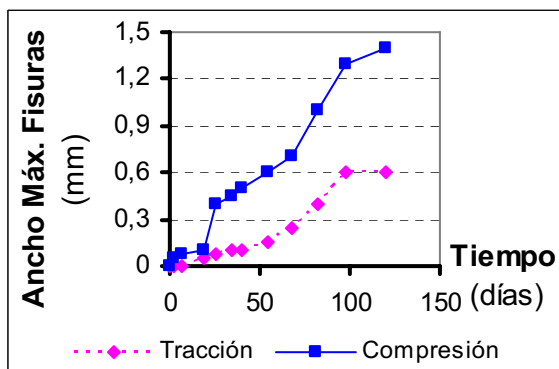
Figura 6. Evolución del Ancho Máximo de Fisuras, con armaduras traccionadas y comprimidas

a) Tensión 80 MPa

b) Tensión 120 MPa

c) Tensión 160 MPa

d) Tensión 200 MPa

En el caso de las armaduras comprimidas, no existen en esa zona fisuras por flexión, y como el hormigón circundante está también comprimido, se estima que disminuye su capacidad para transportar fluidos (ver ítem 3.3). El producto que crece alrededor de las armaduras durante el proceso corrosivo, no encuentra una fácil salida hacia el exterior, generando mayores tensiones de tracción sobre el hormigón circundante a las barras. El efecto de estas tensiones de tracción (radiales respecto de las barras), se superpone

con las originadas por el efecto Poisson, disminuyéndolas en el caso de armaduras traccionadas, y aumentándolas en el de las comprimidas. Por ello, la fisuración alrededor de barras comprimidas se origina y crece más rápidamente que en las traccionadas. Esto se condice con las conclusiones obtenidas por Rüsçh [20] en estados biaxiales de tracción y compresión combinadas, en probetas de hormigón.
