## **RECOMENDACIONES PARA LA PREVENCIÓN DE RIESGOS CONTRA DESCARGAS ATMOSFÉRICAS EN EL PATRIMONIO CONSTRUIDO**

**Vernieri, J. Z.**<sup>1</sup> – **Traversa, L. P.**<sup>2</sup> – **Soibelzon, H. L.**<sup>3</sup>

### **RESUMEN**

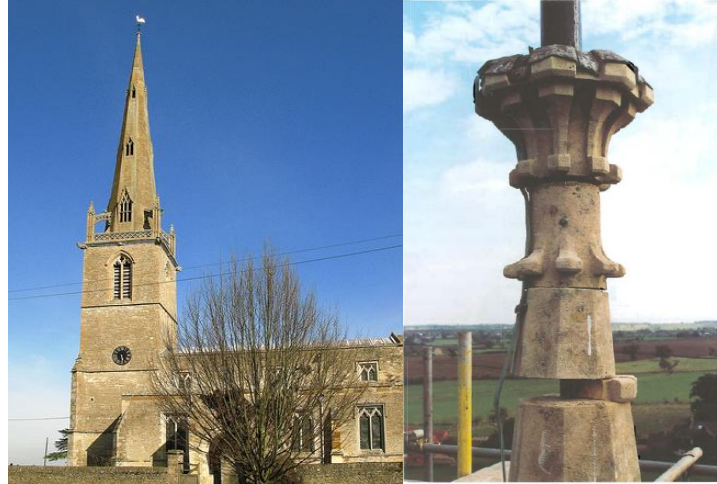
**Fotografía 2. Iglesia de Easton Maudit en Northamptonshire, Inglaterra. Fotografía de la derecha: Daño causado por un impacto lateral de rayo.**

b) **Iglesia de Easton Maudit, Northamptonshire, Inglaterra:** Este edificio estaba protegido de acuerdo a la normativa británica (British Standard 6651:1992), quedando definida la zona de protección en base al ángulo de protección, método que se considera sólo aplicable a estructuras de altura moderada.

En lo alto de la aguja estaba instalado un pararrayos junto con su conexión de bajada, en correctas condiciones, sin embargo sufrió un impacto lateral, que produjo una expulsión de parte de la piedra por debajo de la aguja-terminal, tal como puede observarse en la imagen de la derecha de la Fotografía 2. El impacto lateral descargó la corriente a través del mortero hacia una varilla metálica interior que sujetaba en el extremo superior una veleta. Aparentemente la corriente viajó a través de la junta algo degradada y húmeda, generando muy altas presiones por la rápida vaporización de la humedad contenida, lo cual provocó la fuerza mecánica que expulsó violentamente parte del material [10].
