RESPUESTA POST FISURACIÓN DE HORMIGONES REFORZADOS CON FIBRAS

Monetti, Diego H., Torrijos, María C., Giaccio, Graciela M. y Zerbino, Raúl L.
Departamento de Construcciones, Facultad de Ingeniería UNLP

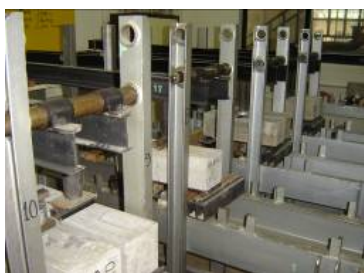
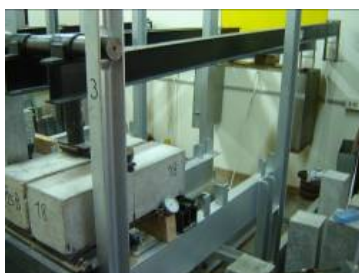
Figura 1 – Aplicación de cargas de larga duración.

Luego de fisuradas las vigas fueron retiradas de la máquina de ensayo y se ubicaron en pórticos donde, a través de un sistema de palancas, se aplicaron las cargas sostenidas. Además de cargas constantes se consideraron ciclos de carga y descarga. Se pegó en cada viga un dispositivo para fijar un extensómetro para el registro de la apertura de fisura y se ubicaron flexímetros para medir las flechas y verificar la estabilidad del proceso (Figura 1).
