**PROYECTO DE RESTAURACIÓN DEL TRANSBORDADOR
NICOLÁS AVELLANEDA**

Magallanes, Antolin, Ing. Fornas, Fernando y Marchese, Ricardo Domingo

Fundación por la Boca y Ricardo Marchese Restauraciones info@fundaciónxlaboca.org.ar ffornas@hotmail.com y info@ricardomarchese.com.ar

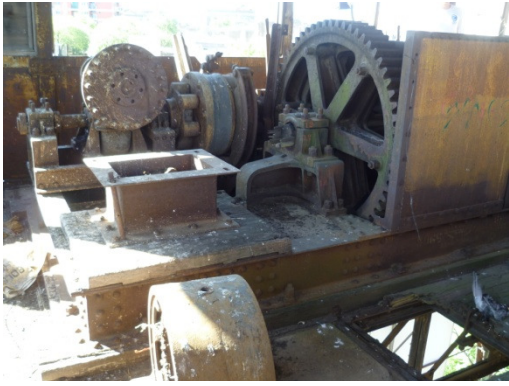
5. Mecanismo de translacion

La mayor intervención será con la planta motriz, el sistema de traslación y los sistemas de comando, todo esto a nuevo.

El sistema de movilidad de la plataforma se encuentra desactivado y una nimia cantidad de faltantes. Es notable el perfecto estado de conservación de los engranajes componentes del sistema de tracción.

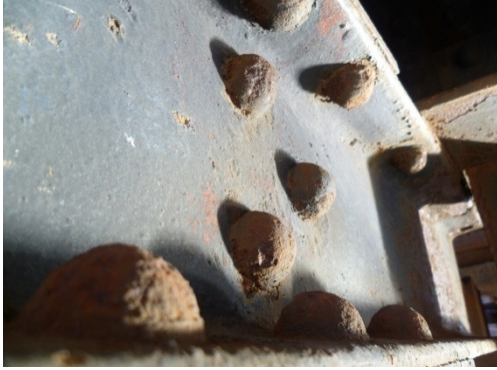
8. Armado mediante Roblones

El Transbordador posee una estructura de acero fabricada en Inglaterra por Earl of Dudley Steel y armado en Buenos Aires como si fuera un Mecano, con la técnica de uniones mediante roblones (remaches de gran tamaño).

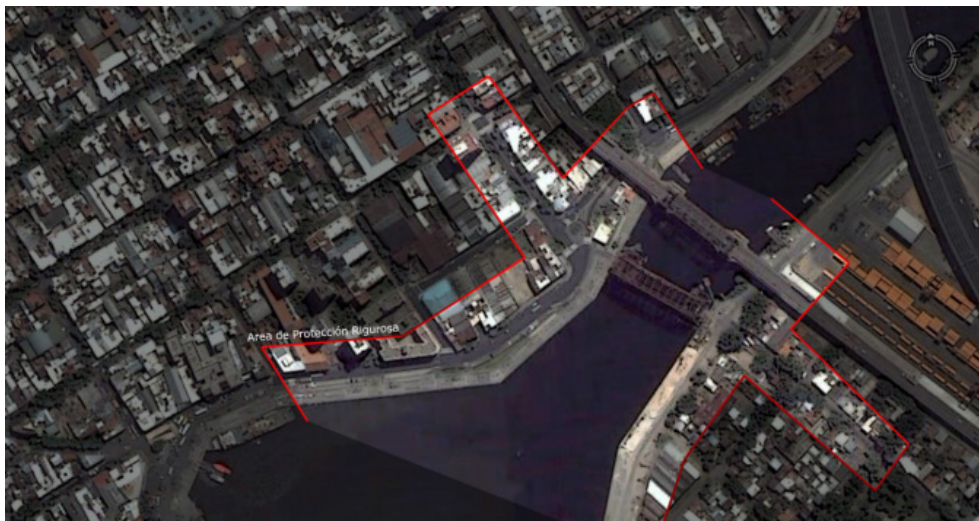
10. Área de Protección Rigurosa

a) zona de protección rigurosa, que corresponderá a la de mayor densidad monumental o de ambiente;
