Áreas características del Casco Fundacional de la ciudad de la Plata.

Estudio de la situación actual y formulación
de herramientas de gestión.

SEGUNDA ETAPA: Avenida 1.

Comisión de Investigaciones Científicas de la Provincia de Buenos Aires
Laboratorio de Investigaciones del Territorio y el Ambiente

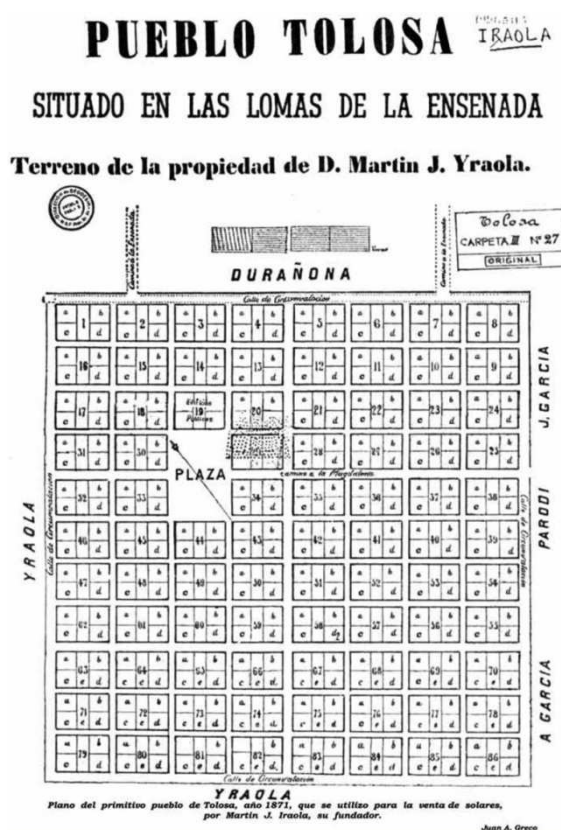
Fig. 2. Trazado del pueblo de Tolosa. El Camino Real a la Magdalena constituye la avenida que atraviesa la plaza. De este modo, tal avenida (actual avenida 1 de La Plata), constituyó el primer vínculo entre la estación ferroviaria tolosana y la nueva capital provincial. Fuente: www.laplatamagica.com.ar

En 1871 Martín Iraola fundó en tierras de su propiedad el pueblo de Tolosa, que localizó en coincidencia con la traza del antiguo Camino Real. Como puede observarse en el plano original del pueblo (Fig. 2), la plaza, para la que fueron destinadas dos manzanas, es atravesada por el Camino Real, lo que da cuenta la importancia del mismo como vía de comunicación regional. A la vez, se observa que el trazado de Tolosa hacia el sudeste se extendía en territorio que fue ocupado, en 1882, por el trazado de La Plata. El ferrocarril había unido a Buenos Aires con el puerto de Ensenada en 1872; poco antes de la ceremonia de la fundación de La Plata los rieles unieron la localidad costera con Tolosa.

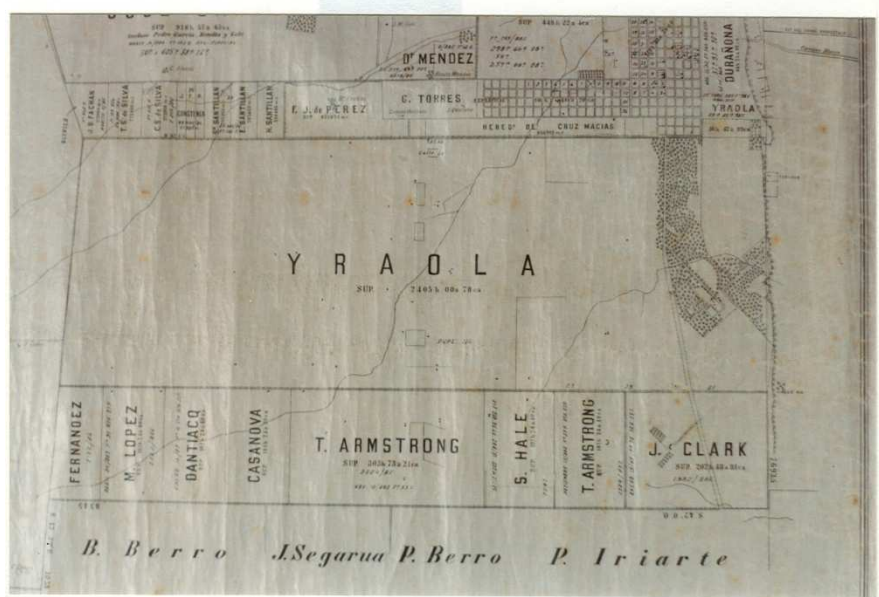
Fig. 3.- Plano de división rural, s/f. Departamento de Investigación Histórica y Cartográfica, Dirección de Geodesia de la Provincia de Buenos Aires. Aparece el trazado del pueblo de Tolosa, el Camino Real a la Magdalena y la plantación de eucaliptus de la estancia de Iraola, con las dos avenidas principales que se conservan hasta la actualidad en el Paseo del Bosque.

Algunos planos de mensuras rurales anteriores a la fundación de La Plata dan cuenta de la situación y de cómo se prefiguran en el territorio algunas arterias que formarían parte del trazado de la nueva capital (Fig. 3).

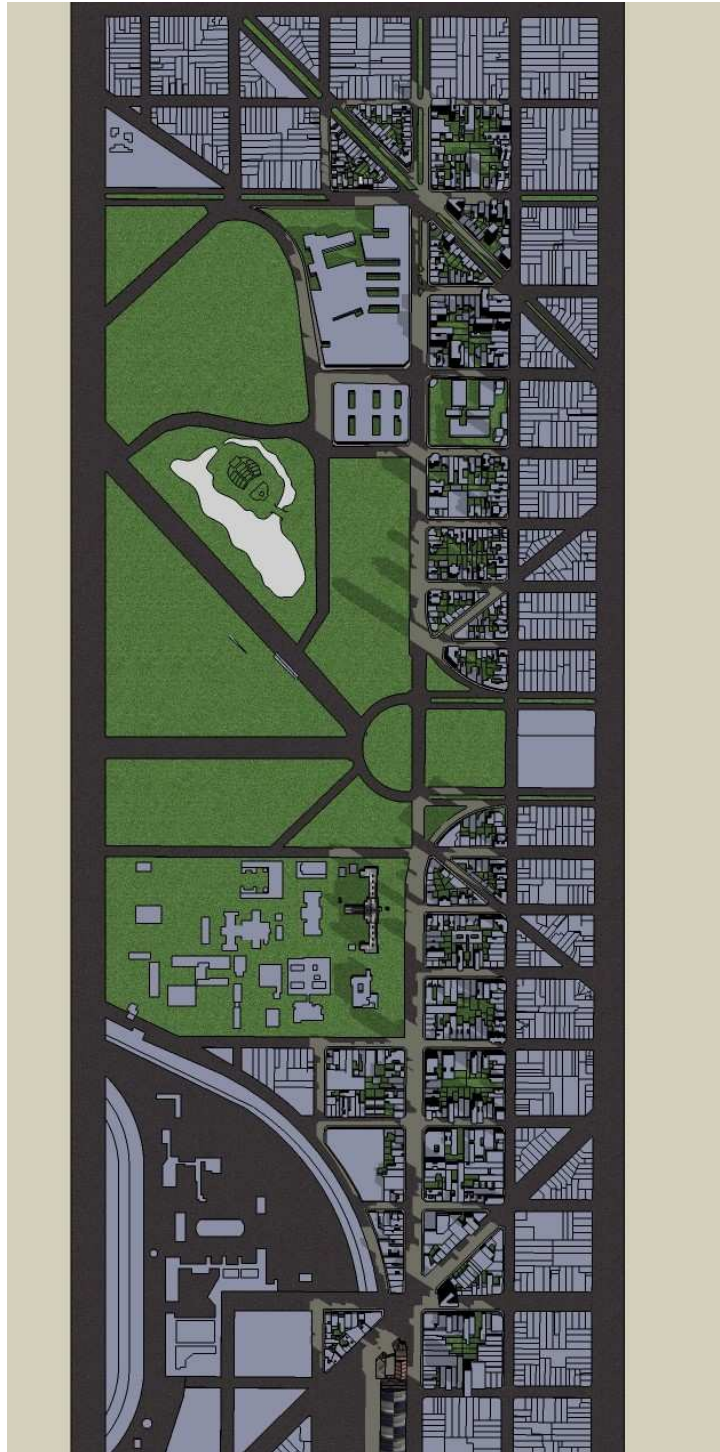
La primera imagen permite observar la ocupación actual del suelo.

La figuración de la situación actual se ha realizado tomando los edificios actualmente existentes en cada una de las parcelas que integran el área de estudio y representa tanto la ocupación de las parcelas en planta como la altura de edificación actual. Se incluyen a continuación algunas vistas de la misma.

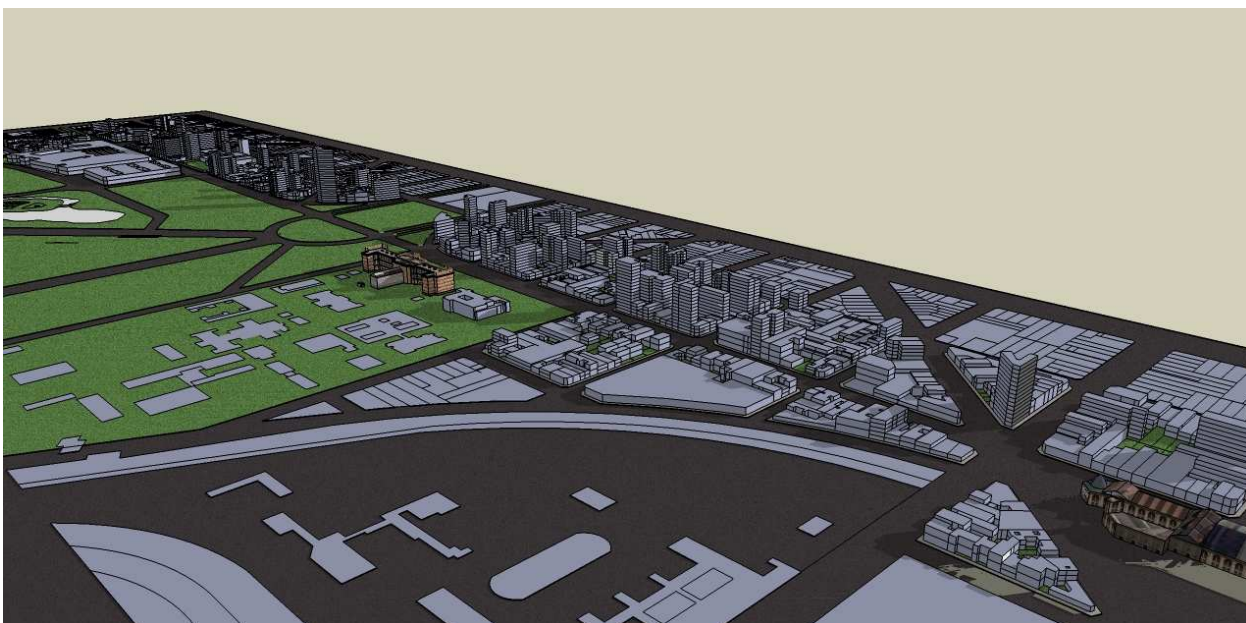
Vistas generales del área de estudio con la figuración de la situación actual en una visión aérea desde Avenida 1 y Diagonal 80. Se puede observar la heterogeneidad de densidad del tejido urbano y el modo en que los edificios en altura, intercalados con el tejido urbano tradicional, impactan en la escala de algunas manzanas.

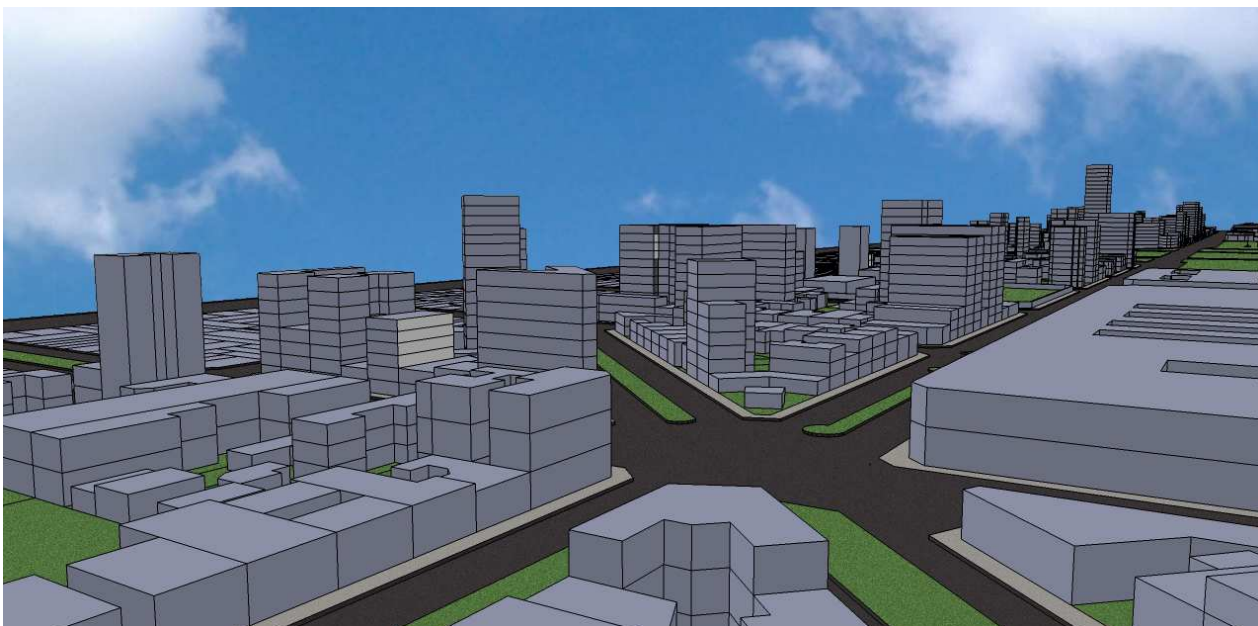
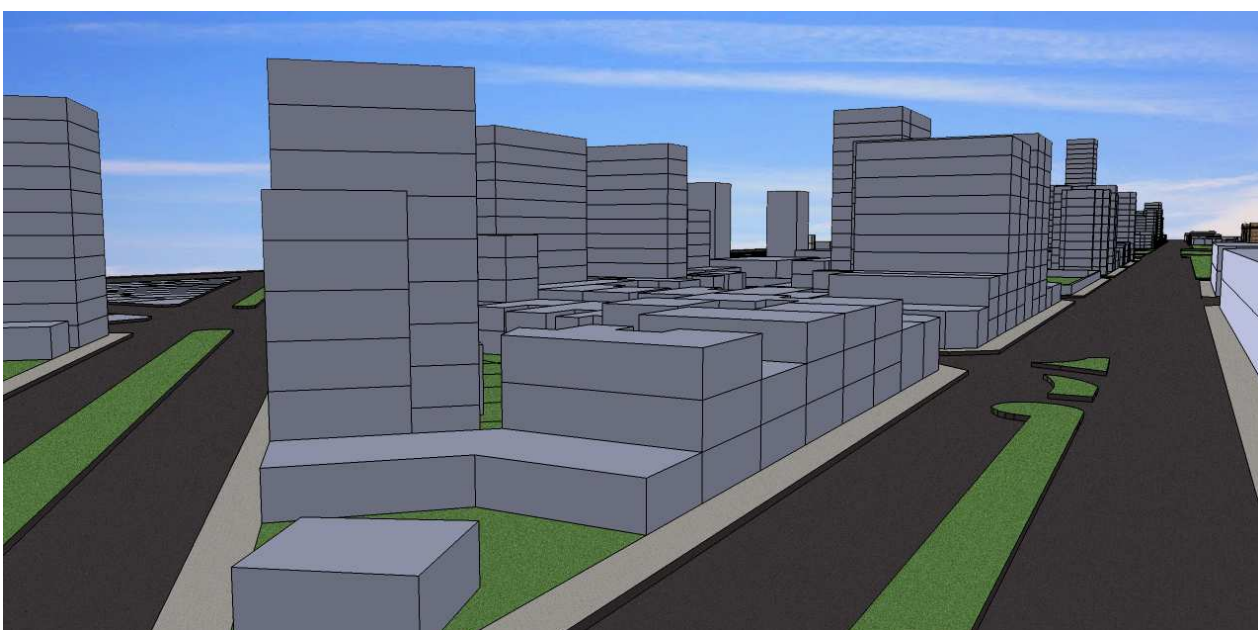
Vistas desde el nodo de avenidas 1 y 60.

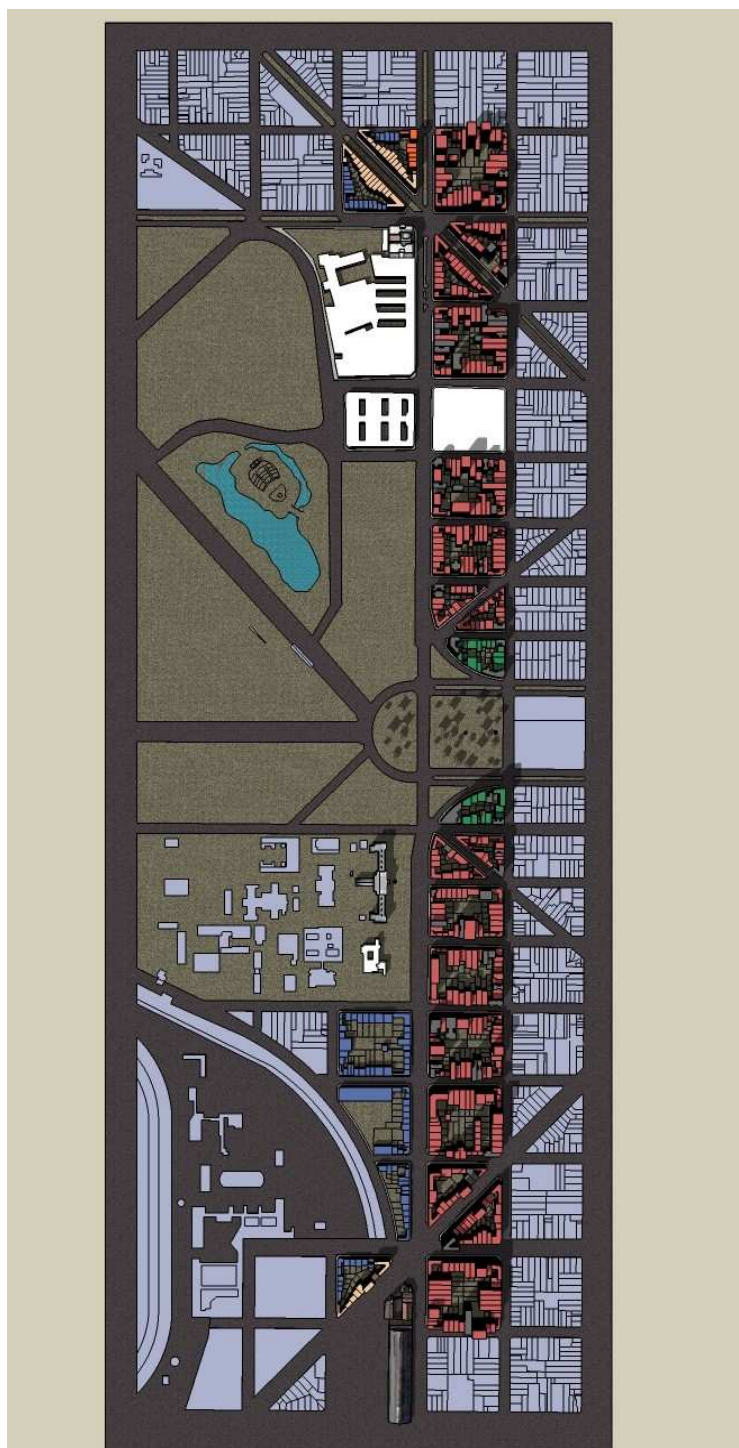
Prefiguración de la posible ocupación del suelo en base al FOS establecido en norma de usos del suelo vigente.

capítulo siguiente contiene la propuesta de edificios a catalogar como patrimonio arquitectónico, por lo que se incluye, más adelante, gráficos en los que constan los edificios patrimoniales conjuntamente con la prefiguración de aquellas parcelas con edificios no catalogados.

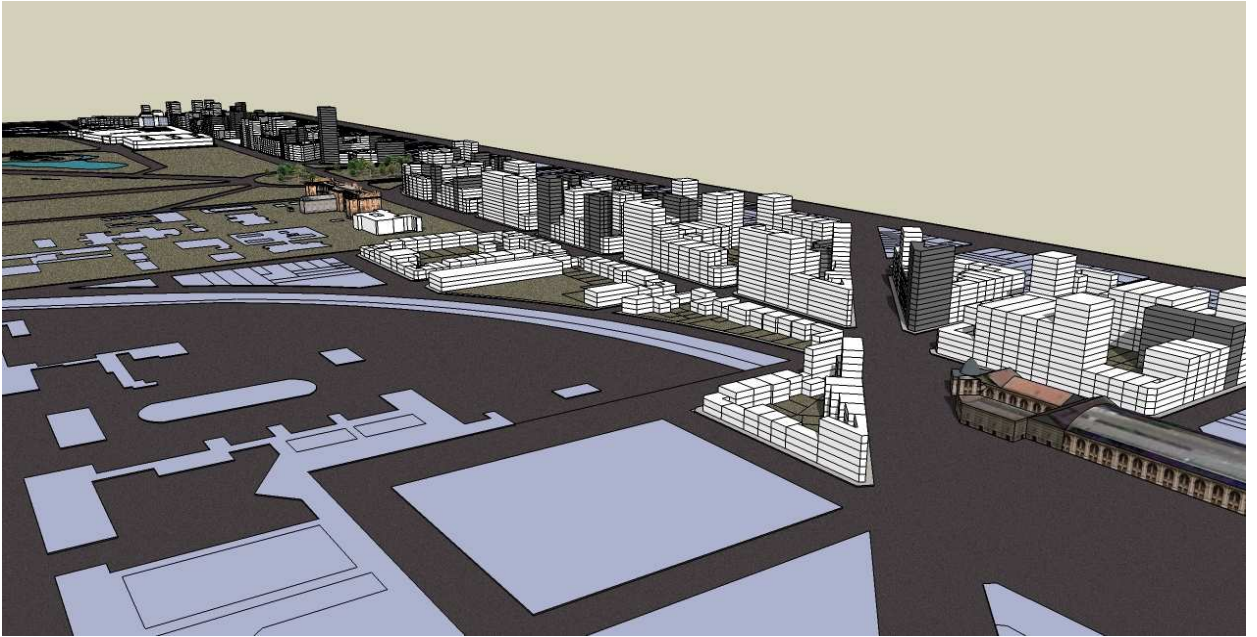
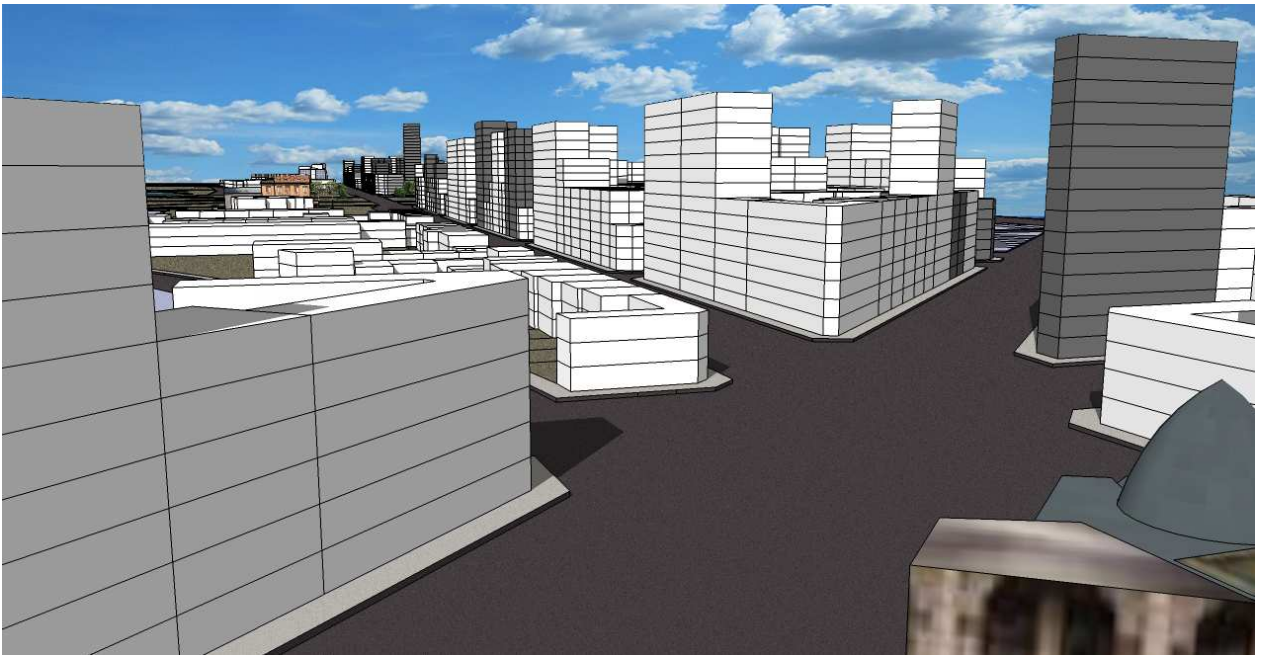
Vista aérea y peatonal desde la esquina de Diagonal 80 y Avenida 1

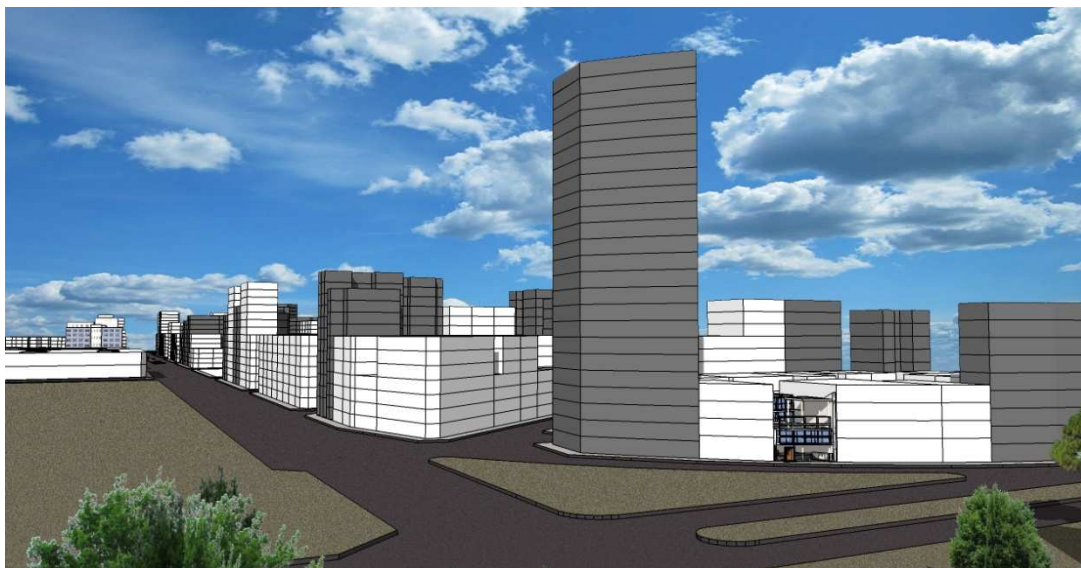
Prefiguración desde Avenida 1 esquina Avenida 51. Los edificios en gris son existentes. La manzana correspondiente a la Casa Curutchet tiene una limitación de alturas establecida por Ordenanza específica.

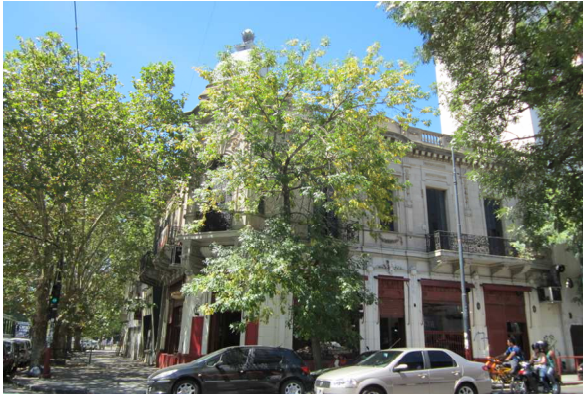
INVENTARIO DEL PATRIMONIO ARQUITECTÓNICO		Ficha nº6
	Escala: EDIFICIO		
LOCALIDAD: LA PLATA		PARTIDO: LA PLATA	
I. IDENTIFICACIÓN. LOCALIZACIÓN Denominación: Ubicación: Avenida 53 entre Avenida 1 y calle 2 Datos catastrales: Circ. I Secc. E Frac. Qta. Mz. 29 Parc. 4A sub2		V. USOS Original: residencial Otros: casa de fiestas Actual: no se sabe	
II. DATOS LEGALES Propietario original: Propietario actual: Ocupante: Protección: Estructural		VI. ESTADO DE CONSERVACIÓN: Estado general: B X Reg M Ru Deterioro observado:	
III. HISTORIA DEL EDIFICIO Proyectista: Constructor: Fecha de construcción: Modificaciones:		VII. VALORACIÓN: Valor Histórico: Valor Ambiental: X Valor Arquitectónico: Valor Social:	
IV. OBSERVACIONES: Presenta una fachada que se caracteriza por su frontalidad y esta organizada en base a un eje de simetría sobre el que se coloca el acceso. Posee un lenguaje con reminiscencias italianas definido por un ritmo continuo de pilastras en planta baja, frontis sobre las ventanas de planta alta y el uso de balaustradas. Estas últimas aparecen no sólo como remate sino también, a manera de barandas, en el balcón continuo del segundo piso.

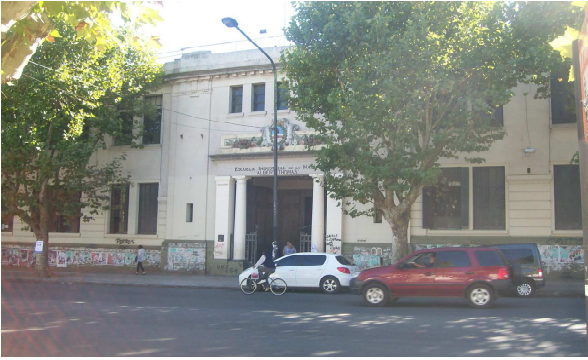
I. IDENTIFICACIÓN. LOCALIZACIÓN Denominación: Escuela Industrial Albert Thomas Ubicación: Avenida 1 entre calle 57 y 58 Datos catastrales: Circ. I Secc. B Frac. Qta. Mz.112A Parc. 112		V. USOS Original: educativo Otros: Actual: educativo VI. ESTADO DE CONSERVACIÓN: Estado general: B X Reg M Ru Deterioro observado: VII. VALORACIÓN: Valor Histórico: Valor Ambiental: X Valor Arquitectónico: X Valor Social:	
II. DATOS LEGALES Propietario original: Propietario actual: Ocupante: Protección: Integral III. HISTORIA DEL EDIFICIO Proyectista: Constructor: Fecha de construcción: 1927 - 1949 Modificaciones:		IV. OBSERVACIONES: El edificio se ubica en el lugar donde se hallaba el Regimiento Seis de Infantería. Las cuadras pertenecientes al regimiento fueron utilizadas como aulas. Además, se construyeron varios galpones más donde se instalaron los talleres. Estos paulatinamente fueron reemplazados por la nueva construcción. La escuela posee una composición axial sobre la que se halla el acceso, materializado en un hall que se jerarquiza con columnas y pilastras. La fachada presenta rasgos académicos, se organiza en dos niveles y esta modulada por órdenes gigantes de pilastras.

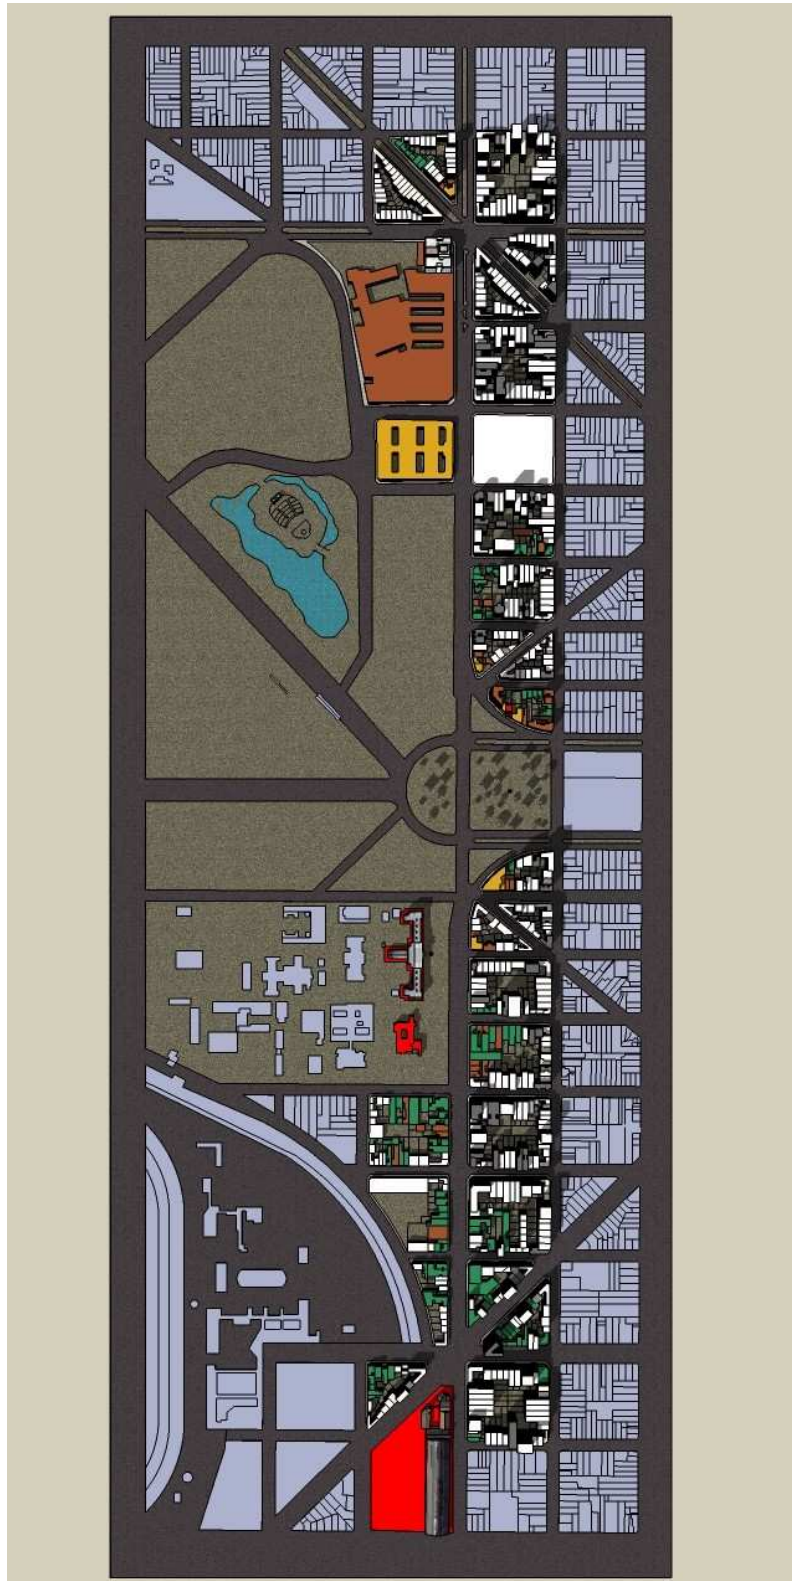
Vista general del área con edificios catalogados y prefiguración de la posible renovación

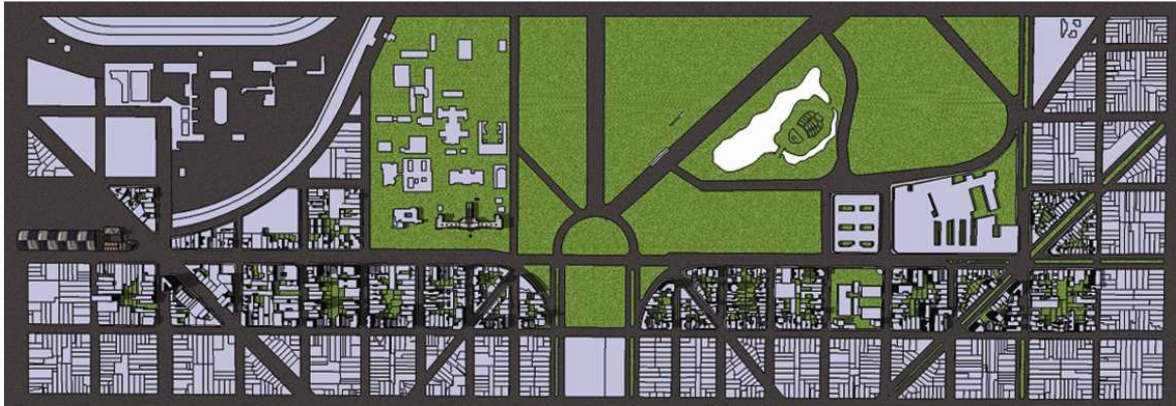
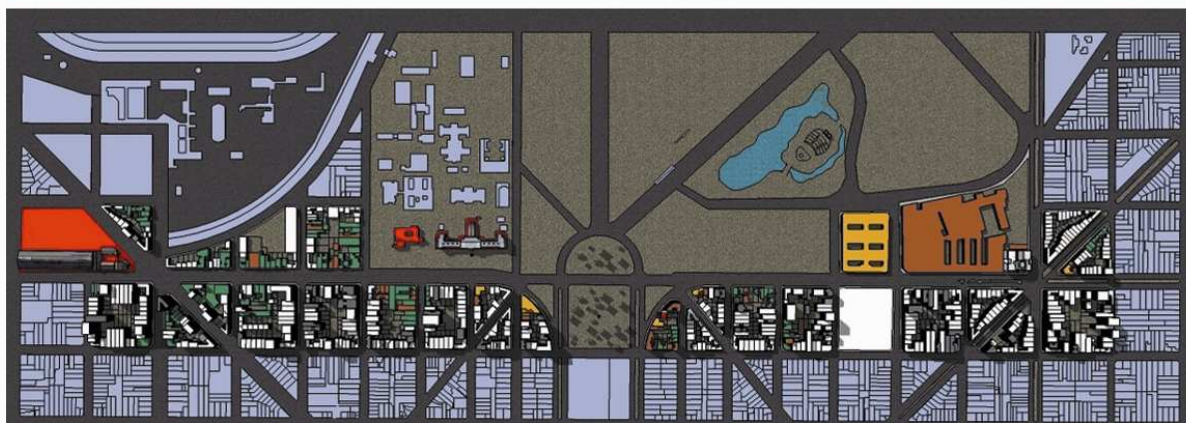
Imagen General

>> FIGURACIÓN.

>> PREFIGURACIÓN.

>> PREFIGURACIÓN CON PROPUESTA DE CATÁLOGO PATRIMONIAL.
