## **EVOLUCIÓN TECNOLÓGICA DEL HORMIGÓN VISTO EMPLEADO EN ESTRUCTURAS, MONUMENTOS Y ESCULTURAS**

### **RESUMEN**

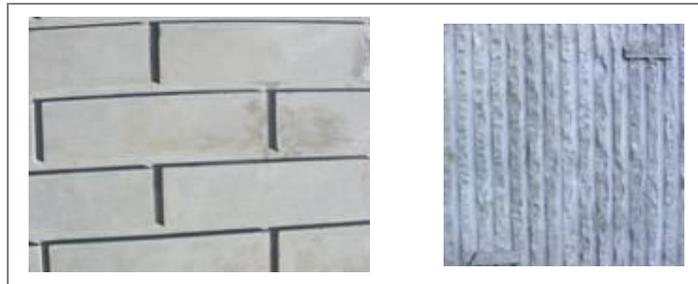
**Figura 1. Diferentes terminaciones superficiales en Hormigones**

En la Fig. 1 se observan ejemplos de superficies de hormigones expuesto [4]. Las mezclas utilizadas fueron muy fluidas y viscosas para minimizar el proceso de compactación y la consecuente segregación.

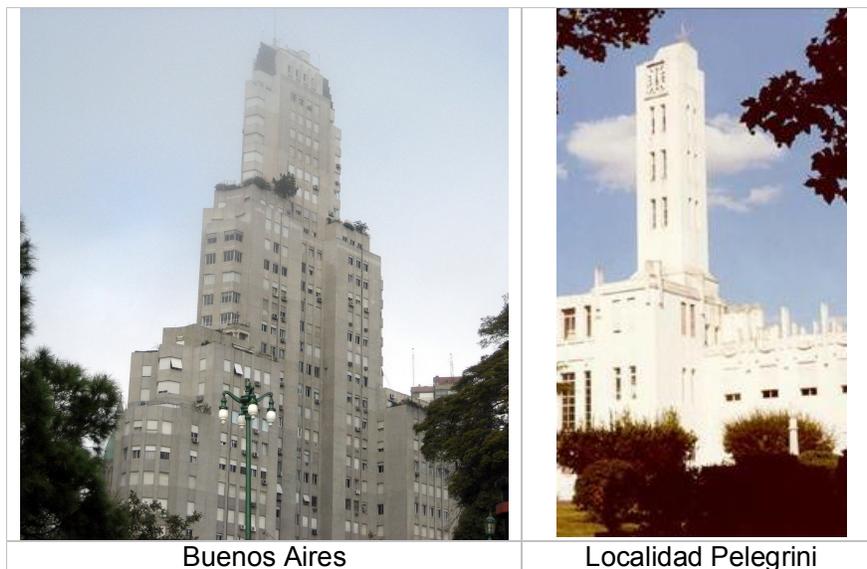
**Figura 2. Edificio Cavanagh (Izq). Sede de municipios (Der). Provincia de Buenos Aires (Década del 30)**

En Argentina, algunas de las obras que demuestran la posibilidad del uso del hormigón fueron construidas a fines de la década del 30. En la Fig. 2 se muestra una sede municipal

con torres de gran altura, que solamente pudieron realizarse en hormigón, diseñadas por el Ing. Arq. Francisco Salamone. El hormigón armado permitió, además, el diseño y construcción de estructuras o elementos ornamentales de estilo Art-Decó, como la incorporación de obras escultóricas de gran tamaño. También se muestra el edificio Cavanagh ejecutado por los arquitectos Sánchez, Lagos y De la Torre. Este edificio fue premiado como mejor fachada por The American Institute of Architects. El Edificio Cavanagh ubicado en calle Florida y San Martín fue el primer rascacielos de Buenos Aires, alcanza los 120 metros de altura en el piso 30. Cuando se inauguró, en 1936, era la estructura de hormigón más alta de sudamérica. En la Fig. 3 se muestran ejemplos de la incorporación de elementos ornamentales en la fachada de portales de cementerios, por ejemplo el Cristo Crucificado ubicado en el portal del cementerio en la localidad de Laprida realizado por el escultor S. Chierico. La cabeza del Cristo Crucificado que se observa en el portal del cementerio en la localidad de Saldungaray, que tiene la misma forma que la usada en la escultura anterior, y que se apoya en una gran cruz hueca, que se encuentra al frente de un disco de hormigón de 18 metros de diámetro, tal vez prefabricado. Por otro lado, el Ángel Custodio, una escultura de mayor porte, que demuestra la posibilidad de utilizar el hormigón armado para obtener líneas bien definidas, además de una excelente calidad superficial [5].

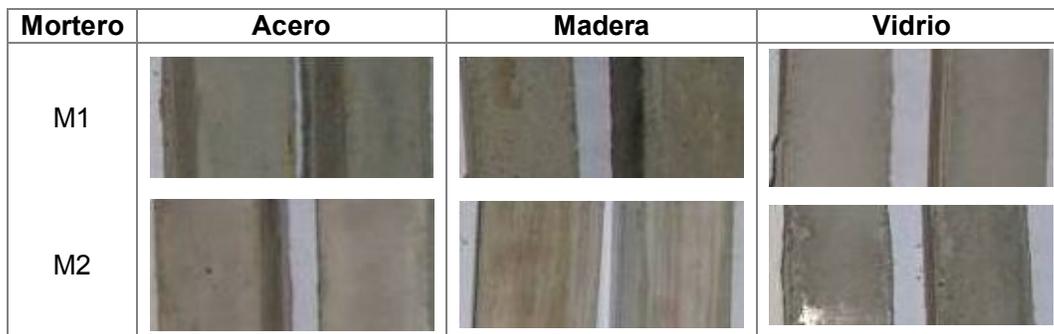
**Figura 5. Diferentes terminaciones superficiales en Morteros**

Las superficies del mortero u hormigón adquieren distintas terminaciones según el material del encofrado empleado. En experiencias desarrolladas en moldes de acero, madera y vidrio se observa lo antes mencionado (ver Fig. 5). Los moldes tuvieron distintos tratamientos. En la superficie de acero se aplicó un desmoldante de base oleosa, que produce con los álcalis del mortero una barrera química resistente al agua. Sobre la superficie de madera se aplicó una de base acuosa y en la superficie de vidrio no se realizó ningún tratamiento. Estos productos han sido formulados para evitar la presencia de manchas en las superficies, minimizar o eliminar huecos causados por agua o aire atrapados, homogeneizar detalles en piezas prefabricadas y reducir el costo y mantenimiento de los encofrados.

En las experiencias realizadas el mortero M1 fue diseñado con un mayor contenido de partículas finas (filler calcáreo) que el M2. Las superficies en contacto con la madera han copiado las vetas del molde y muestran algunas imperfecciones como desprendimiento del material y manchas blancas, debido al exceso de agente desmoldante utilizado, las que se pueden eliminar con una simple limpieza superficial [10].

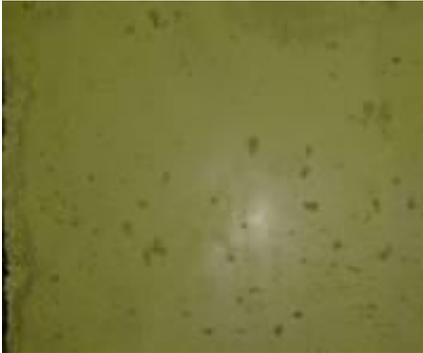
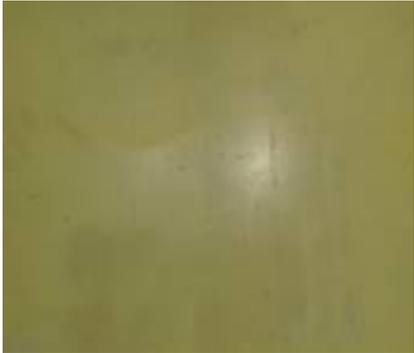
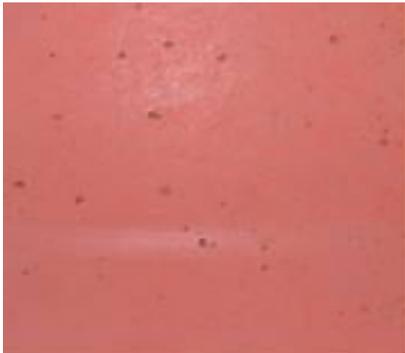
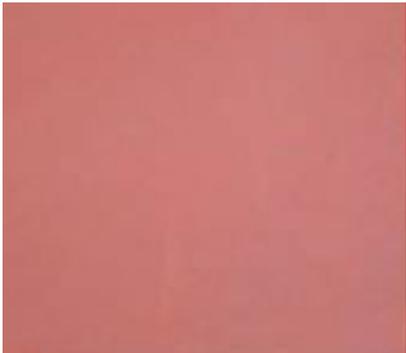
Mayor cantidad de burbujas Asentamiento cono de Abrams: $150 \pm \text{mm}$	Ausencia de burbuja Ensayo de escurrimiento, Diámetro final : $700 \text{ mm}$

**Figura 6. Terminación superficial de distintos tipos de hormigones. Experiencias realizadas en el LEMIT**

En la Fig. 6 se muestran las terminaciones obtenidas en hormigones convencionales y autocompactantes, en ambos casos se utilizaron pigmentos amarillos y rojos. Para los distintos hormigones se emplearon los mismos materiales en diferentes proporciones, propias del tipo de hormigón. Los hormigones se colocaron en un molde metálico de 80 mm de espesor, 1 m de altura y 2 m de largo. En la base del molde se colocó el agente desmoldante de base oleosa. En los hormigones convencionales se utilizó compactación manual (varillado) y los hormigones autocompactantes simplemente se colaron y se compactaron por su propio peso.

Se puede observar en las experiencias realizadas que en las mezclas de hormigón autocompactante disminuye la cantidad de burbujas. También, se aprecia una mayor homogeneidad de color. La eliminación de la etapa de compactación permite disminuir la aparición de estos defectos y la influencia de esta operación.

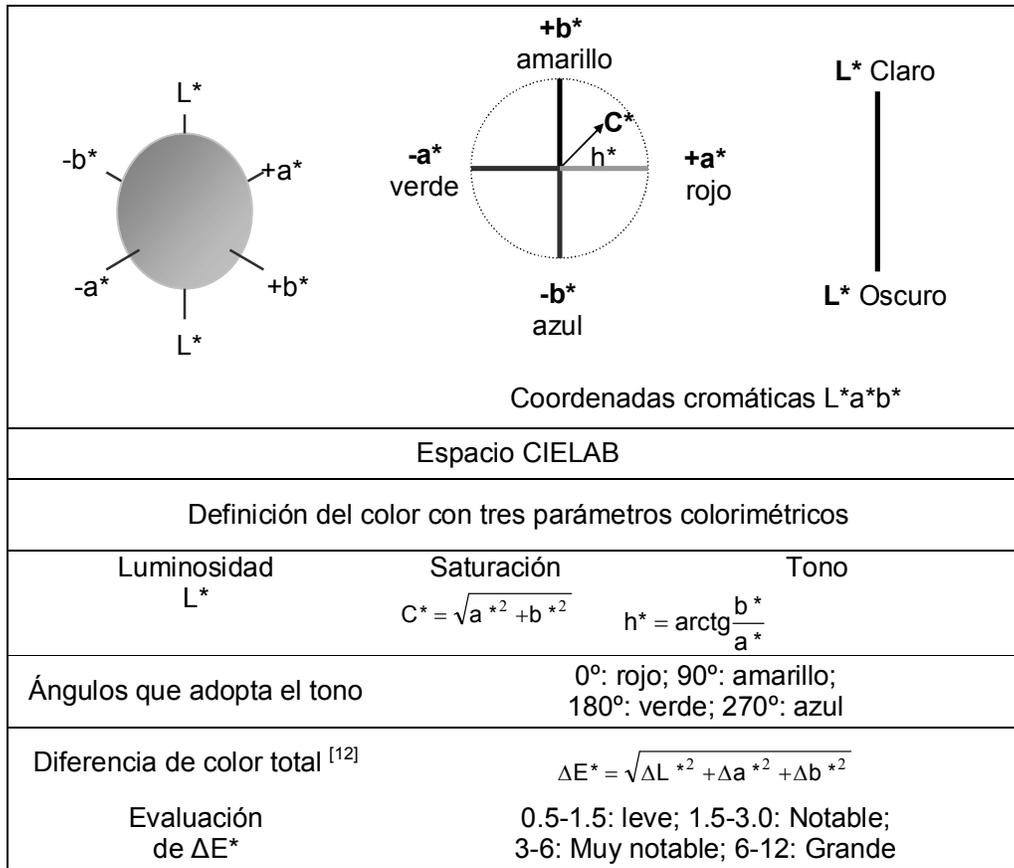
**Figura 7. Sistema CIELAB, significado y obtención de  $L^*C^*h^*$  y escalas de  $\Delta E^*$**

Uno de los sistemas más empleados para caracterizar el color es el denominado CIELAB. El mismo constituye una representación espacial del color por medio de una esfera. El color queda definido por tres variables, que se suelen ubicar gráficamente en sistemas cartesianos o polares. En el primer caso se hace referencia a los valores  $L^*$ ,  $a^*$ ,  $b^*$  unidades CIELAB se miden con espectrofotómetros y colorímetros; y en el segundo a los parámetros luminosidad ( $L^*$ ), saturación ( $C^*$ ) y tono ( $h^*$ ). La Fig. 7 representa un esquema considerando en el plano horizontal los ejes ortogonales  $a^*$  -  $b^*$  y en vertical el eje  $L^*$ . El eje  $a^*$  representa la variación rojo-verde, siendo positivo para el primero ( $+a^*$ ) y negativo para el segundo ( $-a^*$ ). El eje  $b^*$  representa la variación amarillo-azul, siendo positivo para el primero ( $+b^*$ ) y negativo para el otro ( $-b^*$ ). Por su parte  $L^*$  representa la luminosidad, que indica la variación entre el blanco (extremo superior), gris (centro de la esfera) y el negro (extremo inferior). En la figura se aprecia el significado de los parámetros  $L^*$ ,  $C^*$  y  $h^*$ . La saturación ( $C^*$ ) permite juzgar el grado de pureza del color y está representada por el vector desde el centro al punto representativo del color en el plano  $a^*$  -  $b^*$ . Este parámetro por sí solo puede tomar tantas posiciones como cuadrantes y queda establecido por el valor que adquiera el ángulo de tono ( $h^*$ ). Este último permite juzgar si un color varía entre rojo, amarillo, verde y azul tomando el grado  $0^\circ$ ,  $90^\circ$ ,  $180^\circ$  y  $270^\circ$  respectivamente o valores intermedios <sup>[10,11]</sup>. En

muchos casos puede ser más importante valorar la uniformidad del color que conocer su real magnitud. Por ello se suelen establecer las magnitudes de las diferencias de un color respecto a un color de referencia o patrón. Un indicador utilizado es la diferencia de color total, que permite juzgar si las variaciones del color son percibidas por el ojo humano ( $\Delta E^*$ )

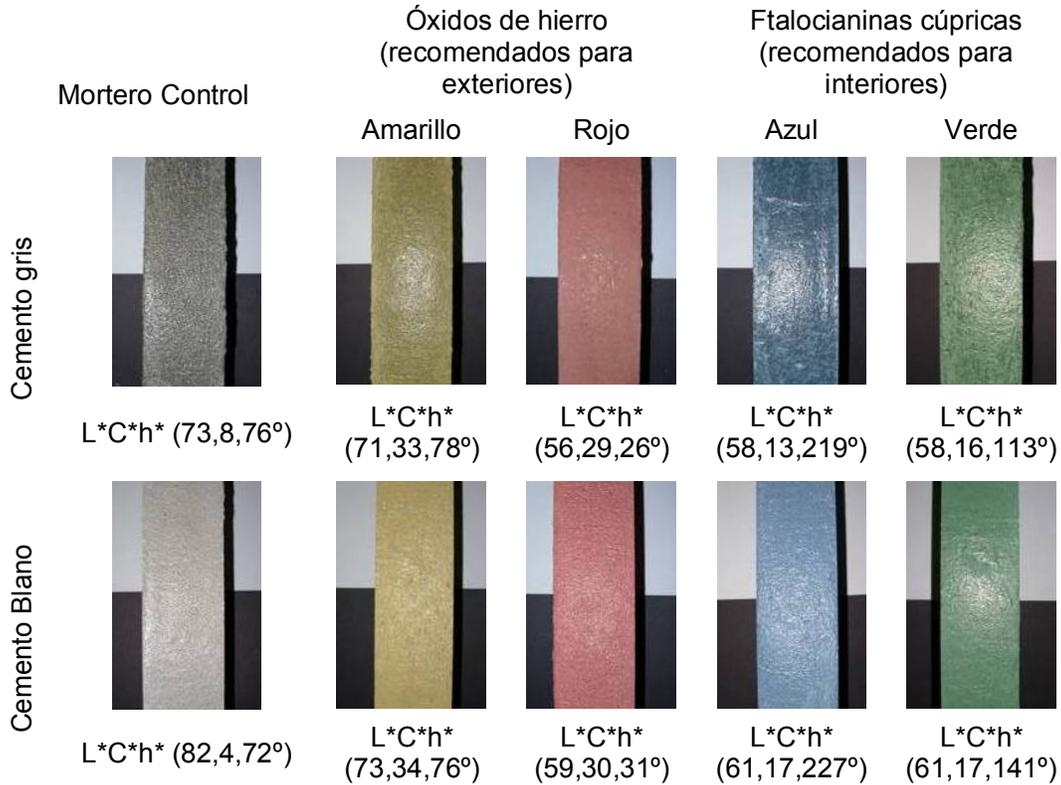
**Figura 9. Variaciones del color en morteros preparados con diferentes tipos de cemento y pigmentos**

En la Fig. 9 se comparan los colores obtenidos en morteros con cementos gris y blanco combinados con pigmentos óxidos de hierro rojo y amarillo y ftalocianinas cúpricas azul y verde. Como es de esperar existen variaciones de color según el tipo de cemento y pigmento empleado, con el primero se obtiene mayor luminosidad [11].

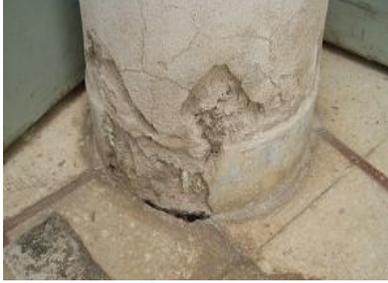
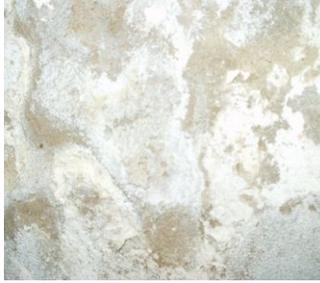
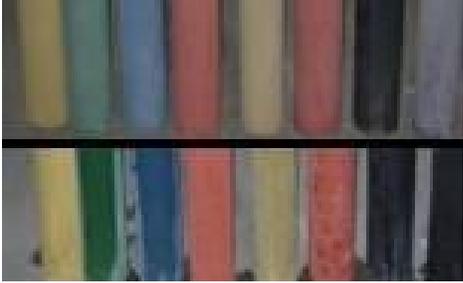
**Tabla 4. Ejemplos de degradación del hormigón**

<p>Crecimientos biológicos</p>

<p>Catedral, La Plata.</p>	<p>Efecto de la humedad</p>

<p>Modificación de la estructura</p>	<p>Lixiviación de sales</p>

<p>En Muros</p>
<p>Arriba (secas)</p>

<p>Abajo (húmedas)</p> <p>Modificación de la apariencia por presencia de humedad</p>

En la Tabla 4, se muestran ejemplos de degradaciones que adquieren gran importancia en la instancia de valorar la calidad estética de las estructuras. A estas situaciones deben agregarse los crecimientos biológicos sobre las superficies carbonatadas de morteros y hormigones que desvalorizan la estética de la obra y pueden afectar la superficie por acciones mecánicas y químicas.

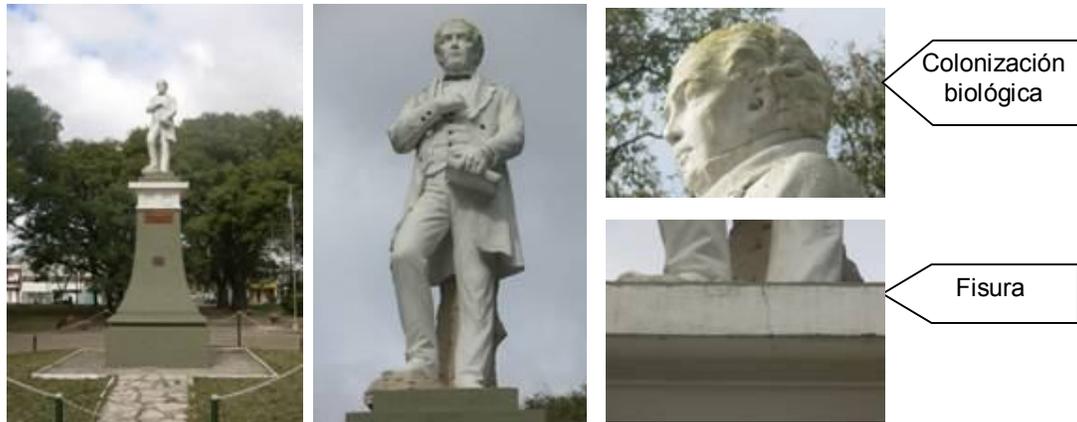
**Figura 10. Plaza Matheu, Monumento a Domingo Matheu (construcción cerca de 1900)**

En la Fig. 10 se muestra a modo de ejemplo cómo la colonización biológica modifica la apariencia en un monumento realizado en hormigón, requiriendo una intervención leve del elemento, tal vez aplicando un hidrolavado a muy baja presión (menos de 80 bar).

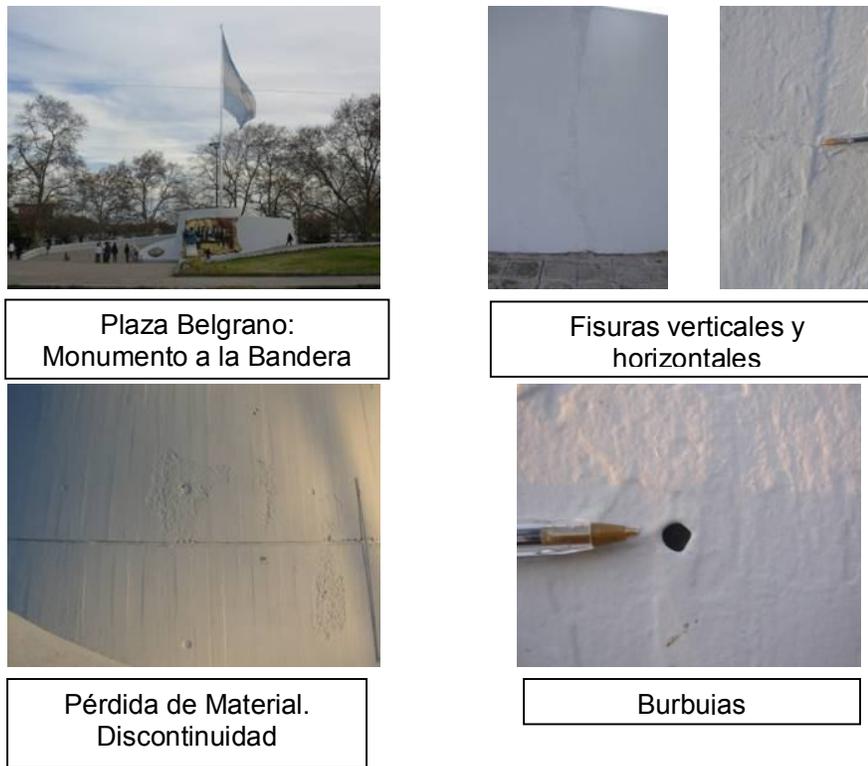
**Figura 11. Plaza Belgrano, Monumento a la Bandera (construcción cerca de 1975)**

En la Fig. 11 se observa un monumento que a 35 años de construido presenta fisuras verticales y horizontales que no comprometen su estabilidad estructural, sin embargo cuando se analiza la terminación, resulta impactante la pérdida de material y discontinuidad

presente en la parte curva de la construcción causada por fallas en las tareas de ejecución y preparación de encofrados, como así también algunas burbujas. Los defectos en la superficie, son disimulados actualmente con el uso de pintura, no prevista originalmente.

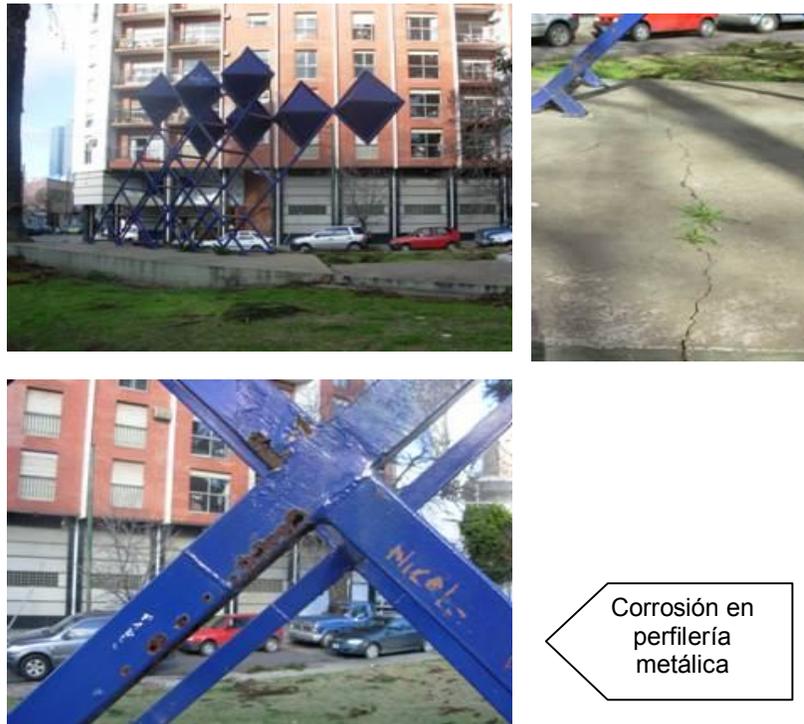
**Figura 12. Homenaje del Cuarto Congreso Nacional Argentino de la Unión Libanesa Cultural Mundial a la ciudad de La Plata (1972)**

Finalmente en la Fig. 12 se observa un monumento conmemorativo de avanzado diseño arquitectónico en el cual el hormigón se combina con perfiles y planchuelas de hierro, observándose la existencia de fisuras en el hormigón por donde crecieron plantas y corrosión en la estructura metálica. Estas patologías que afectan negativamente las cualidades estéticas, deben ser atribuidas fundamentalmente a un mantenimiento deficitario.
